Proyecto Básico de rehabilitación del puente  
internacional en Irún  
(P.K. 20/929 de la línea Donostia – Hendaia de  
E.T.S.)

# Memoria

Julio 2024

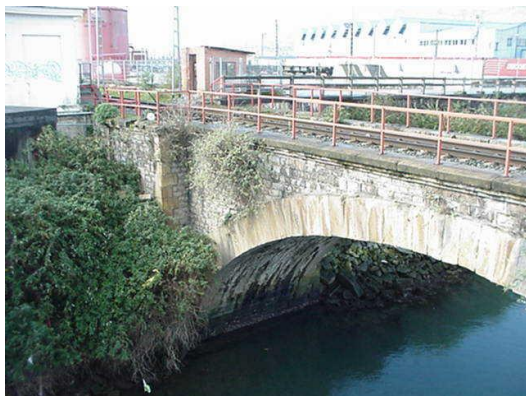
Tanto en el año 2001 como en 2011, se realizan sendas inspecciones en el puente objeto del contrato, promovidas por ETS para lleva a cabo una campaña de diagnóstico e inspección en varios puentes de sus líneas ferroviarias. En la primera de ellas, la ficha de inspección hace referencia a humedades, lavado de juntas y vegetación enraizada, incidiendo la segunda de ellas en los mismos aspectos, además de una fisura presente en el tímpano 1. Sendas inspecciones se realizaron con lancha, pero no hubo inspección subacuática con buzos.

Figura 3. E1 aguas arriba (2001)

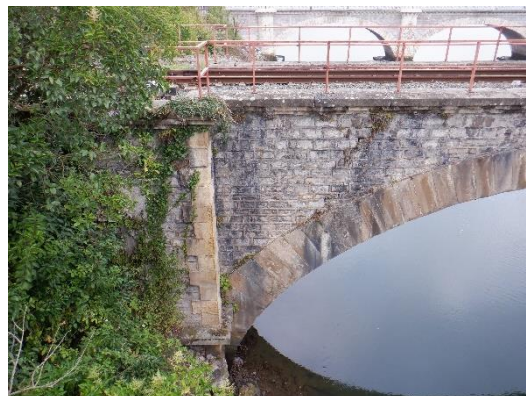
Figura 4. E1 aguas arriba (2022)

Finalmente, se tiene constancia de una última inspección llevada a cabo en el año 2022 dentro de los trabajos para la redacción del estudio de capacidad portante del puente. En esta inspección, se llevó a cabo una inspección con lanchas donde se observaron las mismas patologías ya registradas en las inspecciones previas. Adicionalmente, mediante una inspección con buzos pudo verse una socavación bajo las pilas 1 y 4, donde los pilotes de madera se encuentran al descubierto.

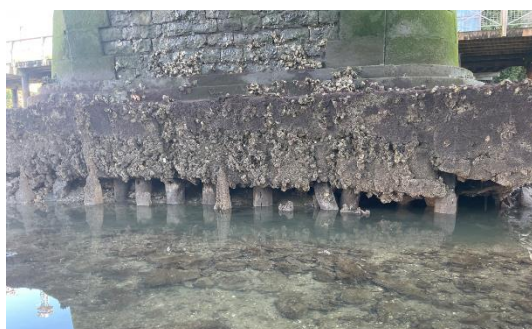
Figura 5. Pila 4. Pilotes descubiertos

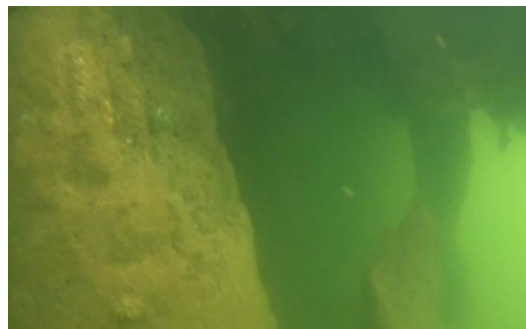
Figura 6. Pila 1. Cavidad bajo encepado

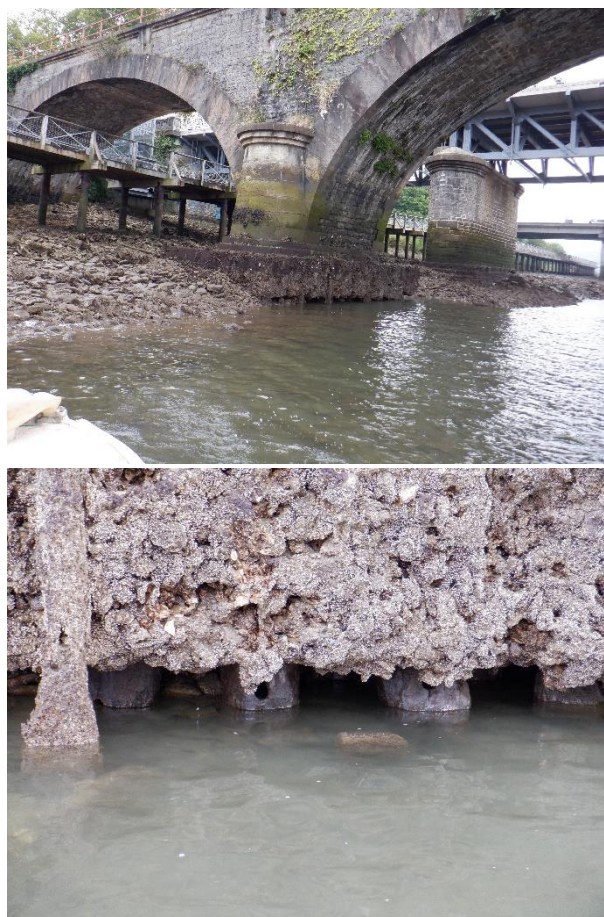
Como se indica en la inspección, en la pila 1 se han observado grandes cavidades bajo la losa de encepado que dejan a los pilotes expuestos al mencionado xilófago. Adicionalmente, se ha constatado que la pila 4 quedan expuestos los pilotes en mareas con alto coeficiente, siendo un factor de pudrición al estar sometidos a alternativas de humedad y sequedad, aunque el periodo de sequedad. El hecho de que el intervalo seco sea pequeño en comparación con el húmedo y que se de pocos días al mes, ha permitido que los pilotes de esta pila no se hayan podrido totalmente a lo largo de los 106 años de existencia del puente, pero si se localizó una pieza podrida desprendida de pilote de madera durante la inspección.

*Figura 19. Pila 4 con pilotes de madera al aire*

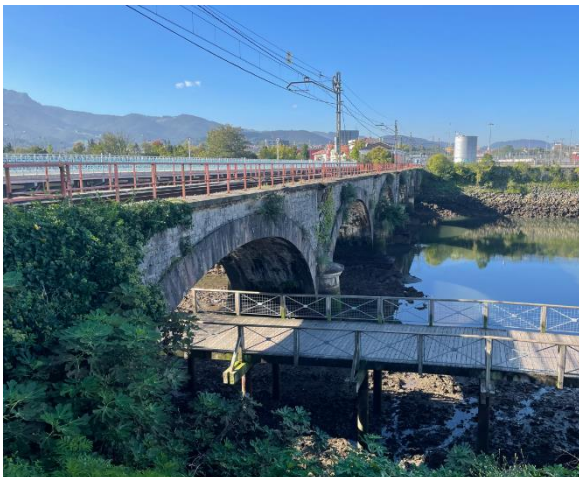
Tras una observación general del puente, y como ya se había observado en anteriores inspecciones realizadas, las patologías que presenta son leves, viéndose una clara afección debida a la vegetación enraizada y humedades.

Figura 25. Vegetación enraizada en vista general

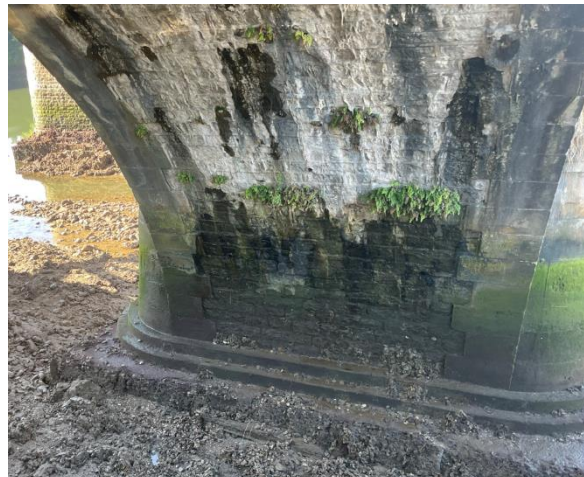
En las zonas de carrera de mareas, estas afecciones se ven incrementadas considerablemente. Sumando además, la presencia de verdín, zonas con deslavado de juntas, arenización de sillares y costras calcáreas.

Figura 26. Humedades y verdín en carrera de mareas

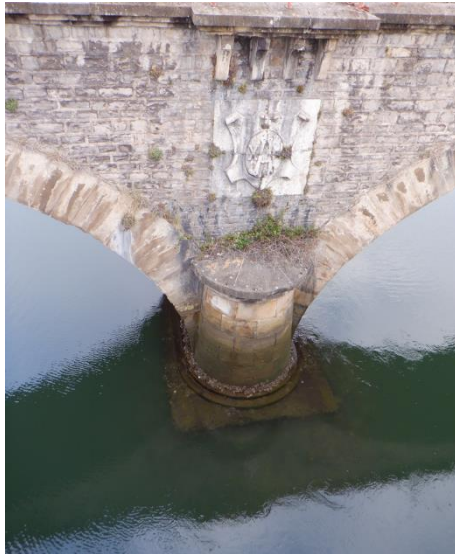
Comparando las fotografías de visitas previas y la realizada para la redacción de este proyecto, se observa que la vegetación se localiza en los mismos puntos y que esta ha aumentado ligeramente, por lo que se puede suponer que no se han realizado labores de limpieza en el puente en el último año.

Figura 27. Vegetación Pila 2 en 2022

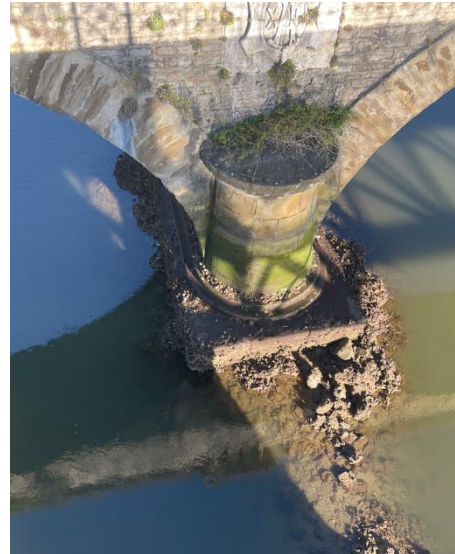
Figura 28. Vegetación Pila 2 en 2023

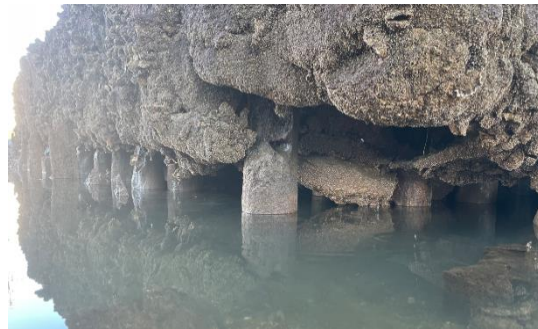
En las cimentaciones de las pilas 1 y 4 se pueden observar grandes cavidades bajo los encepados que han llegado a dejar a la vista los pilotes de madera. Debido a la socavación, los pilotes se encuentran expuestos tanto al ataque de organismos xilófagos como a la pudrición debida a los periodos de sequedad y humedad. Esto último, se da únicamente en la pila 4 y en mareas de alto coeficiente, hecho que se da una o dos veces al mes. Gracias a esto, los momentos en los que los pilotes quedan al aire son muy escasos, lo que ha permitido que aún no se hayan podrido totalmente.

Figura 29. Pila 4. Socavación

En el caso de la pila 4, cuya cota inferior se encuentra por encima de la cota de máxima de bajamar, además de la exposición al medio marino, los pilotes de madera sufren un proceso de ciclos húmedos y secos, provocando la pudrición de la madera. No obstante, dado que se encuentra cerca de la cota máxima de bajamar, el descubrimiento de los pilotes se produce cada cierto tiempo, lo que habría propiciado una mayor durabilidad de los pilotes.

Para ello, se proyecta el refuerzo de las cimentaciones de las pilas P1 y P4, las cuales actualmente se encuentran socavadas y con los pilotes de madera al descubierto y con signos de deterioro.

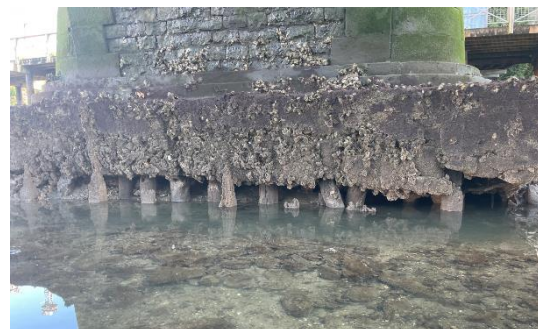
Figura 30. Pila 4. Pilotes descubiertos

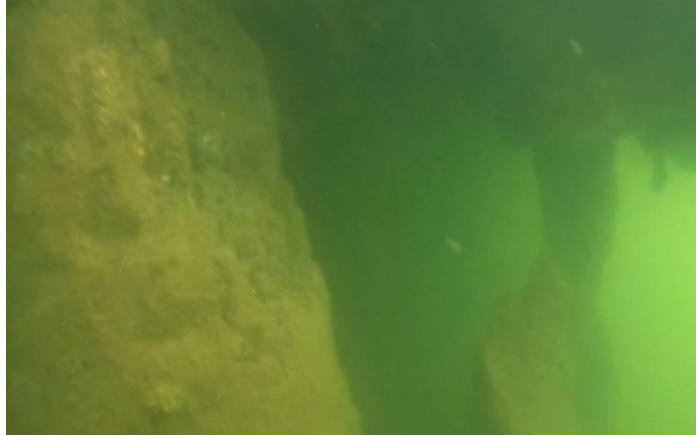
En la pila 1, las cabezas de los micropilotes se encuentran debajo de la máxima bajamar por lo que no se producen ciclos de sequedad y humedad, este hecho se ha comprobado durante la visita puesto que la marea de ese día era 30cm menor que la máxima y la parte baja del encepado se encontraba a una mayor profundidad. No obstante, se encuentran directamente expuestos al agua marina, xilófagos y otros organismos marinos debido a la pérdida del material que envolvía los pilotes. Se aprecia pérdida de sección mecánica debido al posible ataque de los xilófagos. En inspecciones anteriores se localizan cavidades de 3m de altura en las que los micropilotes han quedado totalmente expuestos a estos agentes.

Figura 31. Pila 1. Cavity bajo encepado de pila 1

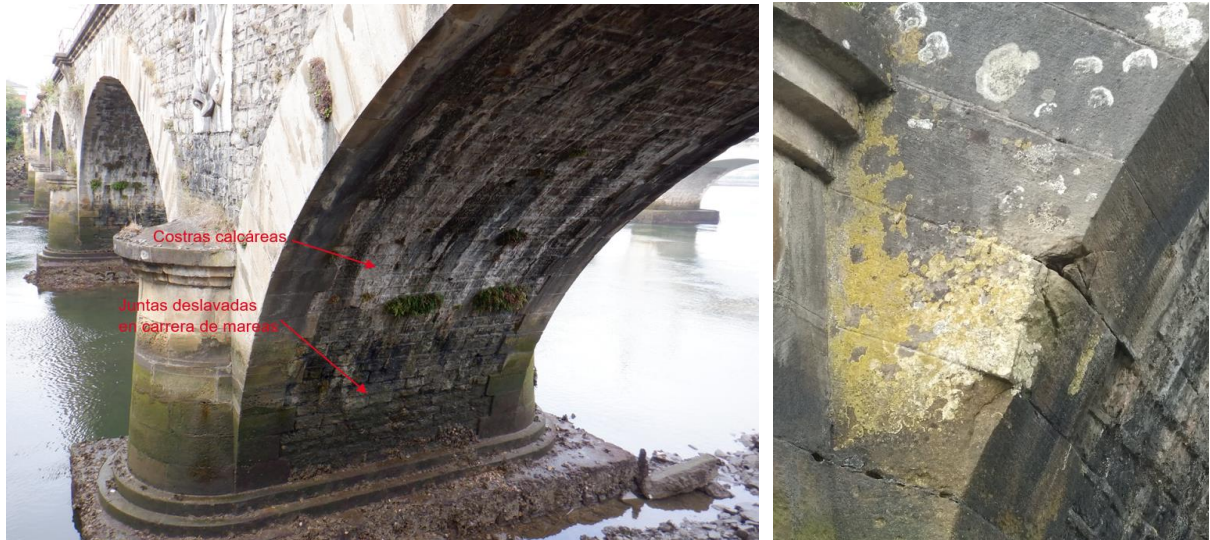
Tras inspección visual, se pueden observar patologías superficiales tales como manchas de humedad, pátinas biológicas, costras calcáreas y el deslavado de juntas en las zonas de carrera de mareas.

En el vano 5, el cual se encuentra entre la pila 4 y el estribo francés, se observan fisuras de compresión en sillares laterales, posiblemente como consecuencia de un asentamiento en la pila 4 debido al descalce.

Figura 33. Afecciones bóvedas

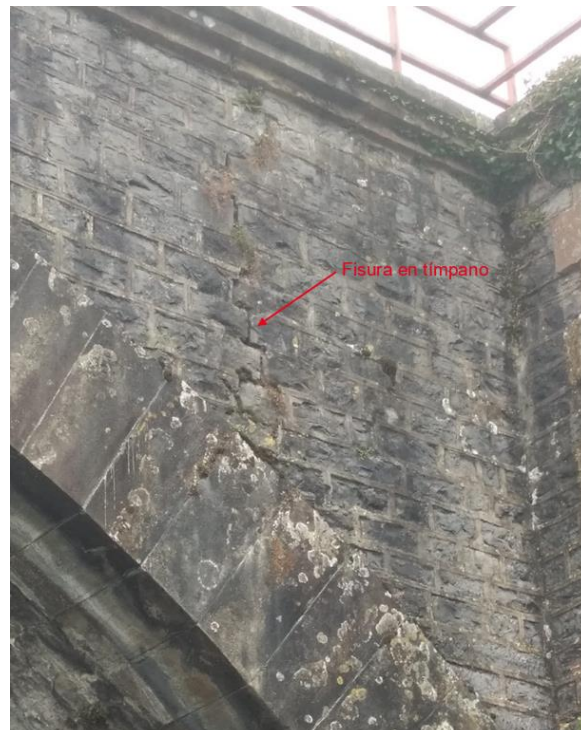
Observando los tímpanos, desde el lado aguas arriba se observan las mismas fisuras que fueron detectadas en la anterior inspección. Estas se localizan en el vano 1 y 2 y en el 4 y 5, lo que puede indicar que son consecuencia de los posibles asentamientos de las pilas 1 y 4. No ha sido posible determinar si las mismas han aumentado en tamaño respecto a la anterior inspección. Aparentemente, tampoco han aparecido nuevas fisuras.

Figura 34. Afecciones tímpanos

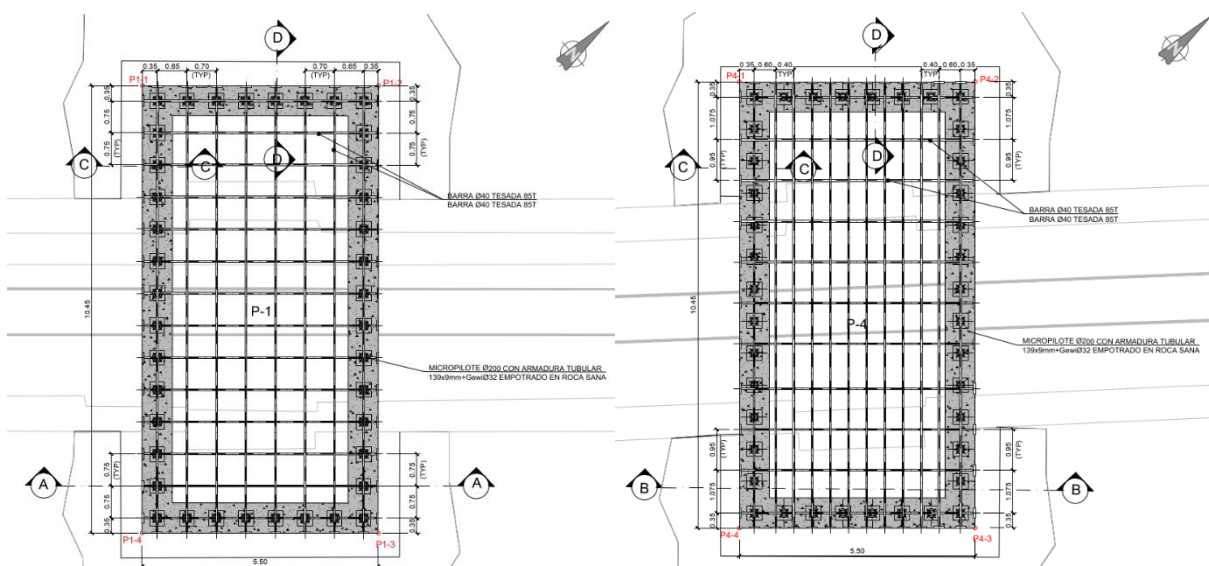
Figura 40. Planta encepado de refuerzo

Como ya se ha mencionado anteriormente, las pilas 1 y 4 del puente sufren una socavación presumiblemente provocada por la acción de las mareas y las corrientes del río que ha dejado los pilotes de madera al descubierto. Según se pudo comprobar en estudios previos, algunos de los pilotes se encuentran en un estado de deterioro provocado por la exposición al medio marino y, por tanto, a la pérdida de sección mecánica del mismo debido al *teredo*, un molusco bivalvo muy común que perfora la madera.

De esta situación, surge la necesidad de recalzar y restituir la capacidad portante de las pilas P1 y P4. Se proyecta un encepado perimetral en torno a la cimentación existente mediante micropilotes y que se vincula directamente esta, para transferir las cargas que lleguen desde la pila a la nueva cimentación reforzada.

Para conseguir la transmisión de esfuerzos entre el encepado existente y el nuevo, se disponen dos filas de barras de alto módulo elástico postesadas a 85 toneladas.

Para integrar esto, el incremento necesario de las cimentaciones existentes es de 70cm. Por tanto, las pilas P1 y P4 pasan de tener unas dimensiones de 9m en el sentido transversal y 4,10m en el sentido longitudinal del puente, a tener unas dimensiones de 10,40m por 5,50m.

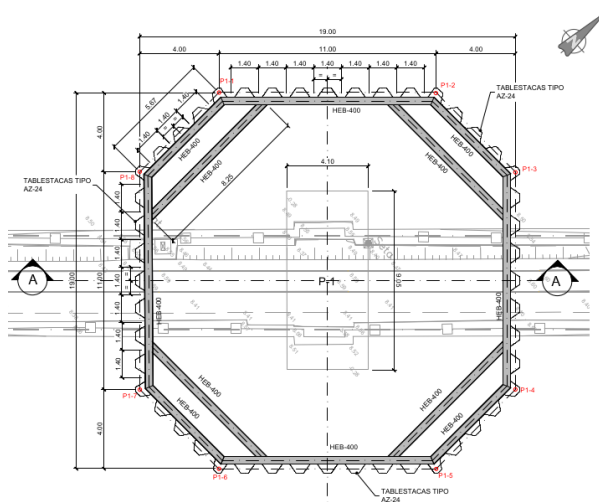
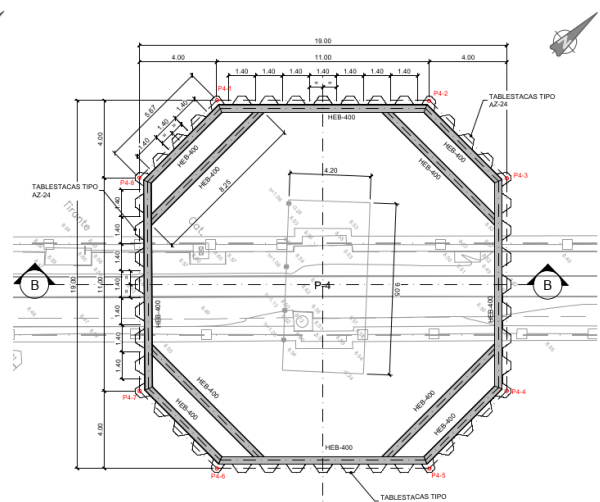
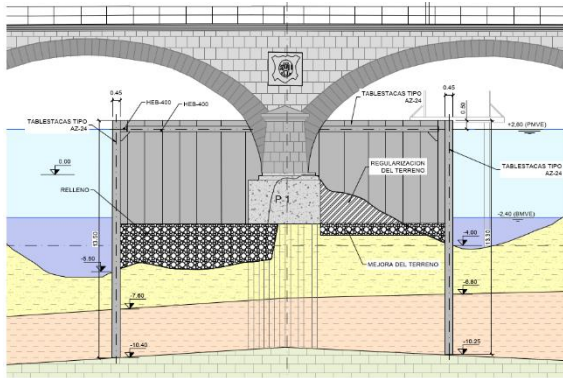
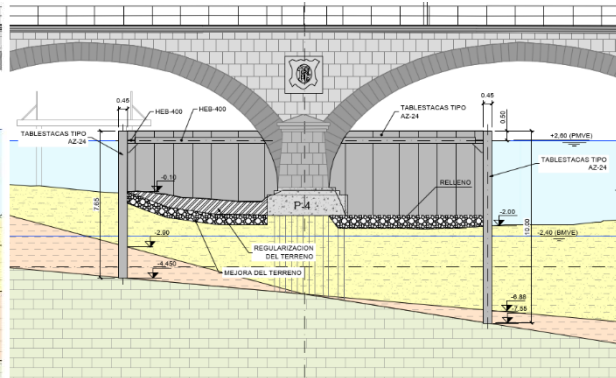
Figura 42. Planta recinto de tablestacas pila 1

Figura 43. Planta recinto de tablestacas pila 2

Figura 44. Alzado recinto de tablestacas pila 1

Figura 45. Alzado recinto de tablestacas pila 2

Para la ejecución del encepado, se requiere de un recinto estanco de tablestacas. El recinto proyectado se ejecuta en torno a las pilas P-1 y P-4. En planta, el recinto es cuadrado de 19m de lado con las esquinas achaflanadas, resultando en un octógono irregular de lados 11m y 5,67m.

Las tablestacas, modelo AZ 24-700 o similar con módulo resistente 2430cm<sup>3</sup>/m y calidad de acero S270 GP, quedan vinculados mediante una viga perimetral HEB-400 y apuntalada en las esquinas con el mismo perfil y de longitud 8,25m.

En alzado, las tablestacas se hincan hasta el estrato rocoso y se prolongan hasta una cota superior de +3,10, quedando 0,50m por encima de la cota de máxima pleamar viva equinoccial. Con esto, se estima que las tablestacas tendrán una altura de entre 7,65m y 13,30m.

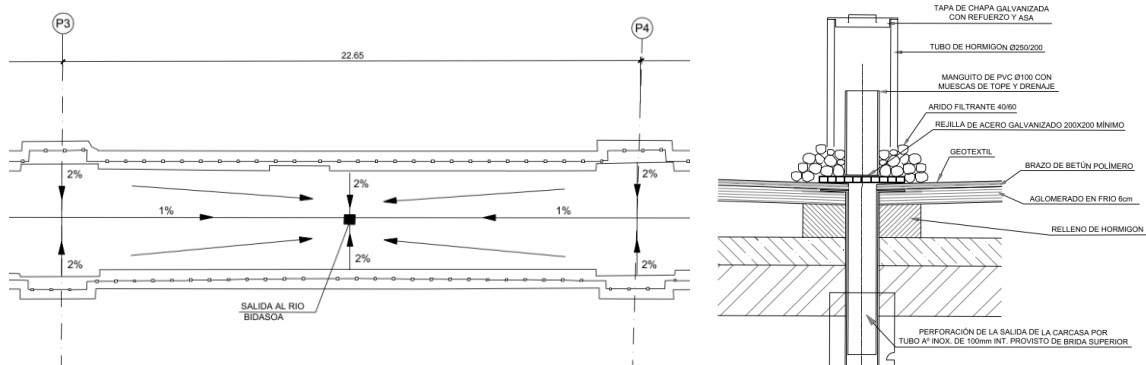
Figura 46. Sistema de drenaje de vía

Con el objetivo de evitar la filtración de agua a través de la plataforma de vía y la acumulación de esta en el interior del puente, lo que ocasiona empujes mayores en tímpanos y bóveda, lavado de juntas, humedades y arrastre de finos del relleno, se contempla la impermeabilización de la vía dentro de los trabajos a realizar en la obra de rehabilitación.

La impermeabilización se materializa mediante la ejecución de una capa de aglomerado en frío de 6cm de espesor y fijación de una lámina de tela asfáltica reforzada sobre la misma. El aglomerado en frío tendrá una pendiente longitudinal del 1% y transversal de 2%, generando puntos altos en los pilares y puntos bajos en claves de bóveda. En dichos puntos bajos se dispondrá un tubo pasante para evacuar el agua de lluvia directamente a la ría. Para evitar que el agua discurra por las bóvedas, los drenajes a disponer serán agargolados.

En el caso de las bóvedas 1 y 5, para evitar el vertido de agua sobre las pasarelas existentes, se evacuará el agua hasta los estribos y se recogerá mediante un dren dispuesto de forma transversal al puente.

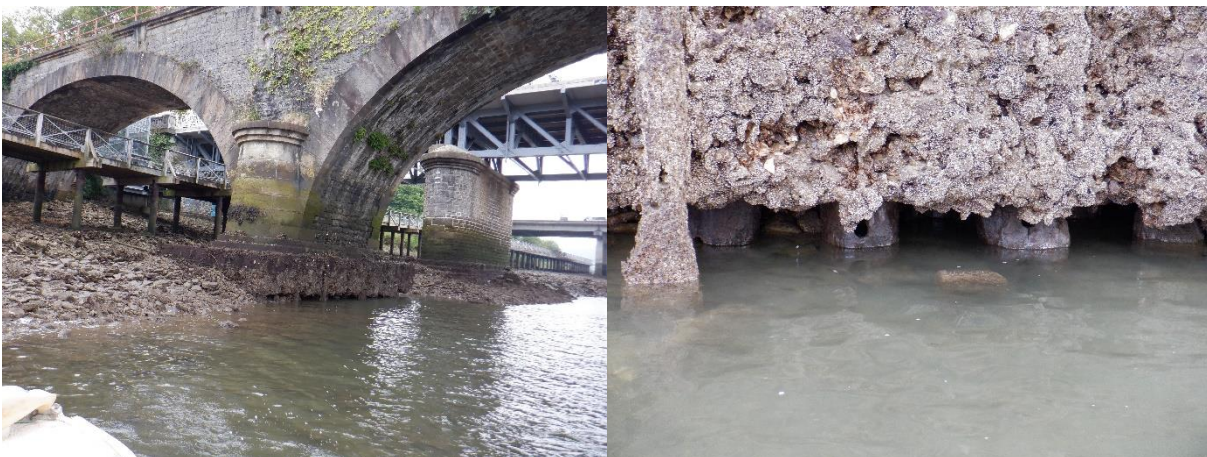
Como se indica en la inspección, en la pila 1 se han observado grandes cavidades bajo la losa de encepado que dejan a los pilotes expuestos al mencionado xilófago. Adicionalmente, se ha constatado que la pila 4 quedan expuestos los pilotes en mareas con alto coeficiente, siendo un factor de pudrición al estar sometidos a alternativas de humedad y sequedad, aunque el periodo de sequedad. El hecho de que el intervalo seco sea pequeño en comparación con el húmedo y que se de pocos días al mes, ha permitido que los pilotes de esta pila no se hayan podrido totalmente a lo largo de los 106 años de existencia del puente, pero si se localizó una pieza podrida desprendida de pilote de madera durante la inspección.

Figura 15. Pila 4 con pilotes de madera al aire

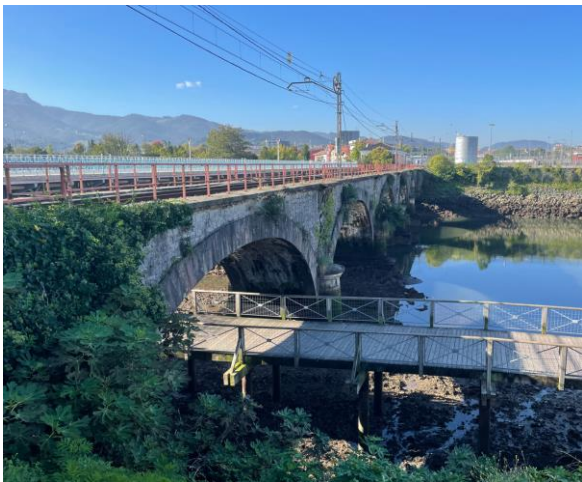
Tras una observación general del puente, y como ya se había observado en anteriores inspecciones realizadas, las patologías que presenta son leves, viéndose una clara afección debida a la vegetación enraizada y humedades.

Figura 21. Vegetación enraizada en vista general

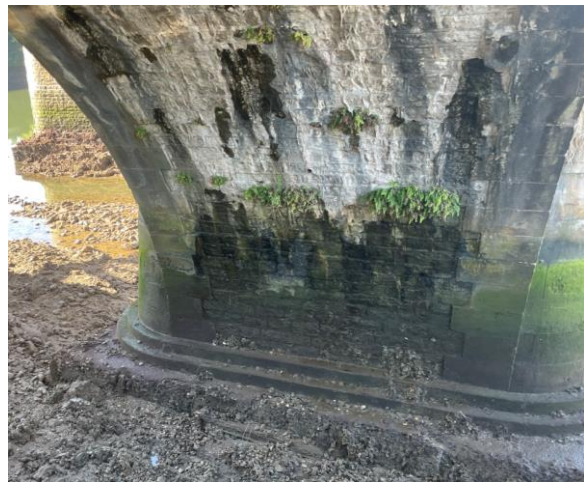
En las zonas de carrera de mareas, estas afecciones se ven incrementadas considerablemente. Sumando además, la presencia de verdín, zonas con deslavado de juntas, arenización de sillares y costras calcáreas.

Figura 22. Humedades y verdín en carrera de mareas

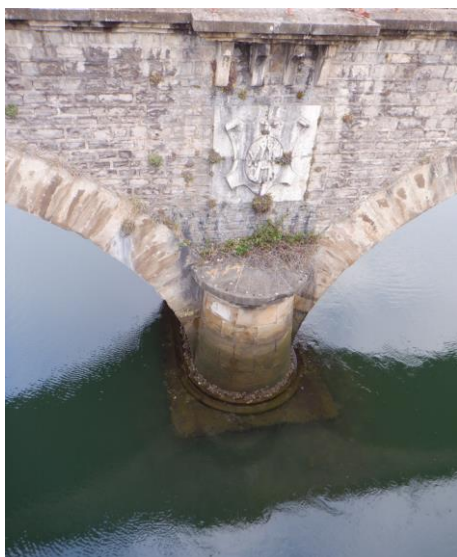
Comparando las fotografías de visitas previas y la realizada para la redacción de este proyecto, se observa que la vegetación se localiza en los mismos puntos y que esta ha aumentado ligeramente, por lo que se puede suponer que no se han realizado labores de limpieza en el puente en el último año.

Figura 23. Vegetación Pila 2 en 2022

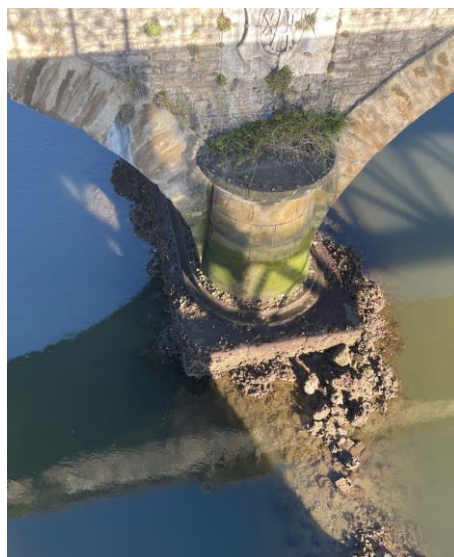
Figura 24. Vegetación Pila 2 en 2023

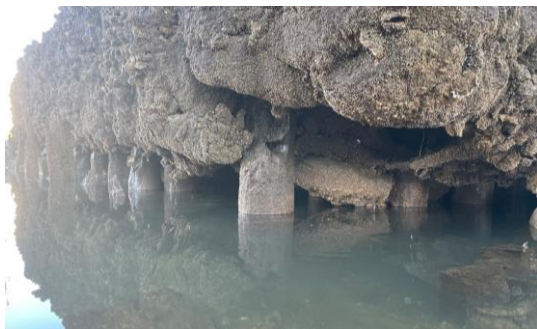
En las cimentaciones de las pilas 1 y 4 se pueden observar grandes cavidades bajo los encepados que han llegado a dejar a la vista los pilotes de madera. Debido a la socavación, los pilotes se encuentran expuestos tanto al ataque de organismos xilófagos como a la pudrición debida a los periodos de sequedad y humedad. Esto último, se da únicamente en la pila 4 y en mareas de alto coeficiente, hecho que se da una o dos veces al mes. Gracias a esto, los momentos en los que los pilotes quedan al aire son muy escasos, lo que ha permitido que aún no se hayan podrido totalmente.

Figura 25. Pila 4. Socavación

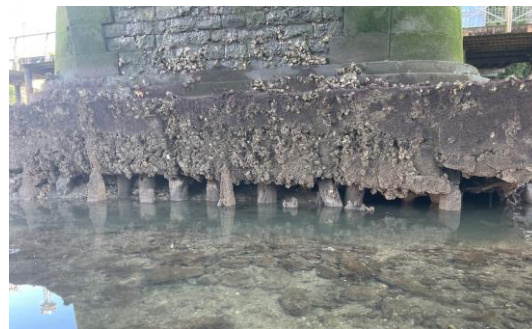
Figura 26. Pila 4. Pilotes descubiertos

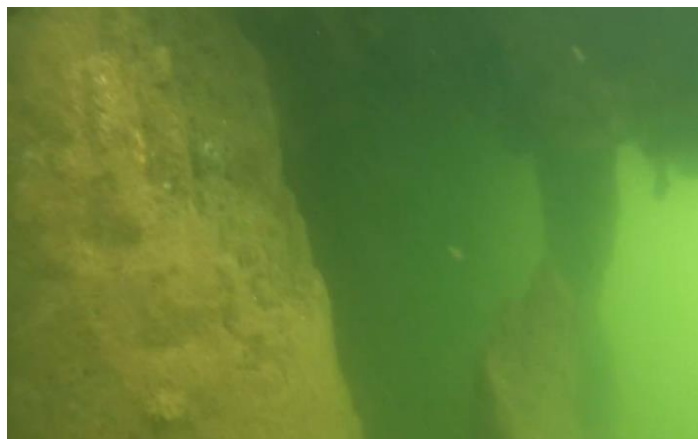
En la pila 1, las cabezas de los micropilotes se encuentran debajo de la máxima bajamar por lo que no se producen ciclos de sequedad y humedad, este hecho se ha comprobado durante la visita puesto que la marea de ese día era 30cm menor que la máxima y la parte baja del encepado se encontraba a una mayor profundidad. No obstante, se encuentran directamente expuestos al agua marina, xilófagos y otros organismos marinos debido a la pérdida del material que envolvía los pilotes. Se aprecia pérdida de sección mecánica debido al posible ataque de los xilófagos. En inspecciones anteriores se localizan cavidades de 3m de altura en las que los micropilotes han quedado totalmente expuestos a estos agentes.

Figura 27. Pila 1. Cavity bajo encepado de pila 1

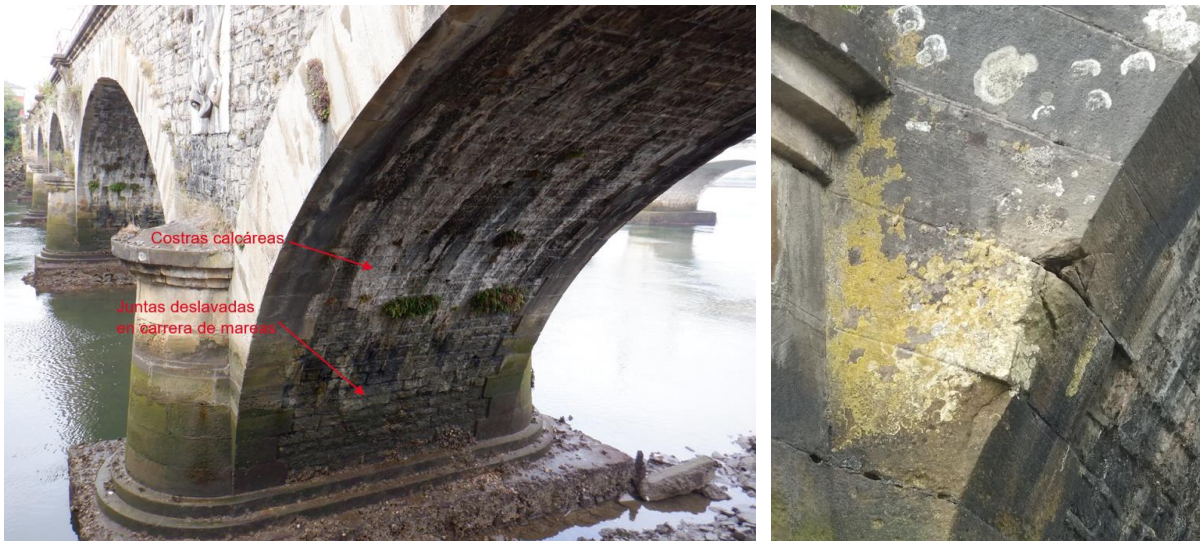
Tras inspección visual, se pueden observar patologías superficiales tales como manchas de humedad, pátinas biológicas, costras calcáreas y el deslavado de juntas en las zonas de carrera de mareas.

En el vano 5, el cual se encuentra entre la pila 4 y el estribo francés, se observan fisuras de compresión en sillares laterales, posiblemente como consecuencia de un asentamiento en la pila 4 debido al descalce.

Figura 29. Afecciones bóvedas

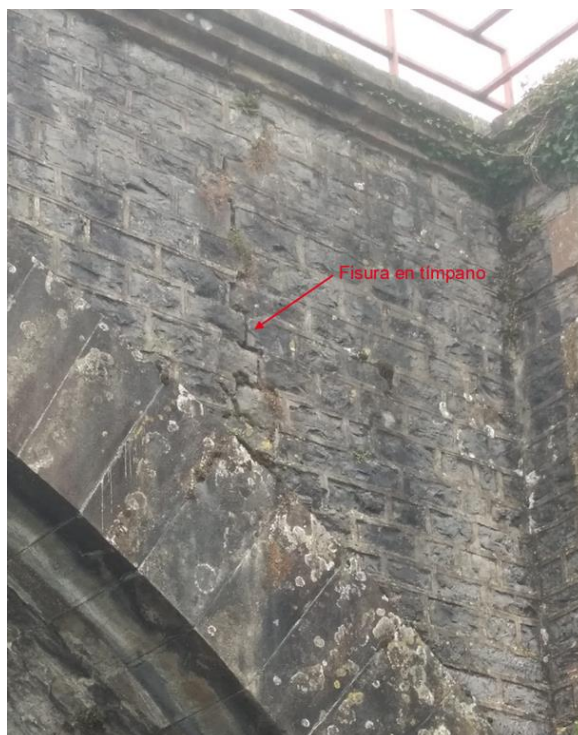
Observando los tímpanos, desde el lado aguas arriba se observan las mismas fisuras que fueron detectadas en la anterior inspección. Estas se localizan en el vano 1 y 2 y en el 4 y 5, lo que puede indicar que son consecuencia de los posibles asentamientos de las pilas 1 y 4. No ha sido posible determinar si las mismas han aumentado en tamaño respecto a la anterior inspección. Aparentemente, tampoco han aparecido nuevas fisuras.

Figura 30. Afecciones tímpanos

- Vano 4 próximo a pila 4 aguas abajo, presencia de rotura de mampuesto en tímpano, como posible consecuencia de asentamiento de pila 4
  - Vano 5 junto a pila 4 aguas arriba, presencia de fisura de compresión en parte inferior sillares de riñones, y propagación por tímpano, como posible consecuencia asentamiento de pila 4

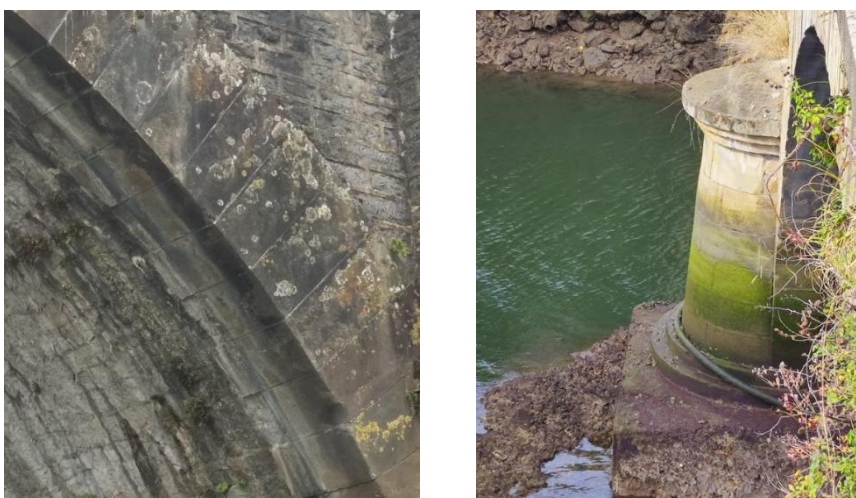
En la mayoría de obras de fábrica, debido a la naturaleza mineral de la misma, más en ambientes marinos, se generan películas biológicas en la estructuras en contacto con agua, especialmente en las caras sombrías.

*Figura 42. Pátinas biológicas y vegetación enraizada*

Como tratamiento se propone la utilización de herbicidas y microbiocidas a base de triazina y cloruro de benzalconio, así como soplado con aire a presión. Estas actividades se realizarán desde andamios ubicados bajo las bóvedas y en los laterales de tímpanos/pilas.

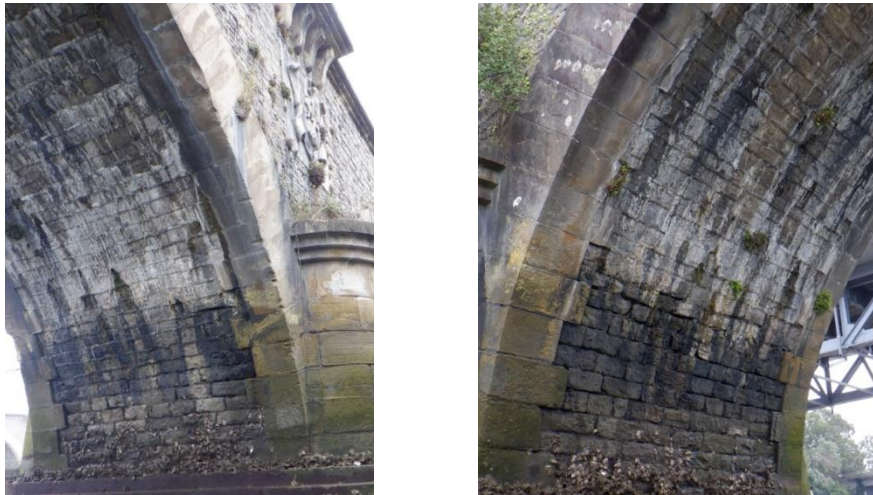
Por acciones meteorológicas, así como el oleaje reinante en la zona, se produce la calcificación de los sillares, dejando manchas sobre las pilas que, si bien no entran merma en la estructura, afean su aspecto.

*Figura 43. Presencia de humedades y calcificaciones en bóvedas*

Se propone su limpieza, previa retirada de vegetación, mediante lanza de agua atomizada durante varios ciclos de humectación- evaporación con periodos aproximados de 3 y 4 horas. Estas actividades se llevarán a cabo desde andamio.

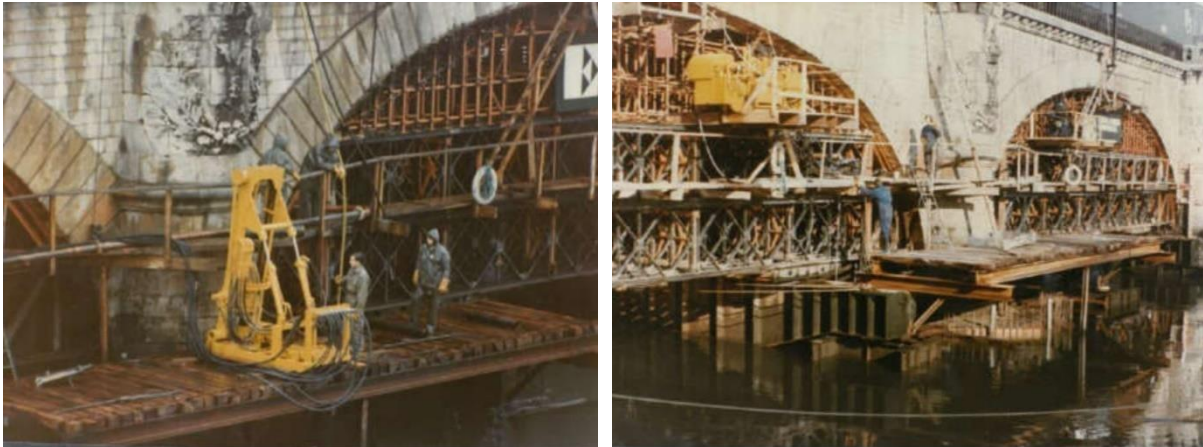
Figura 46. Refuerzo mediante micropilotes realizado en el puente de ADIF

Como se ha visto, ya en esta actuación francesa hubo trabajos no del todo limpios, como es introducir la micropilotadora bajo la bóveda, lo cual supuso tener que andar retirando sillares y apeando la estructura con una cimbra.

Así mismo, no se actuó hasta la máxima carrera de mareas, como puede verse en las fotos actuales, pues hay alzado de pila con verdín, indicativo de que el agua alcanza esa cota, por lo que los trabajos no eran continuos.

- Restitución de los 2.500 t/pila (coincidente con el valor obtenido por TYPESA en estudio capacidad portante puente Irún) sin tener en cuenta los pilotes de madera originales, suponiendo 105 micropilotes (83 verticales y 22 inclinados), de los cuales, 93 fueron ejecutados desde el borde del macizo a través de la cimentación existente, mientras que los 12 restantes se ejecutaron a través de la pila desde la parte superior del tablero. Los micropilotes eran de diámetro nominal Ø150 mm armados con 3 Ø16, siendo la longitud de los micros variable entre 16 m y 24 m.

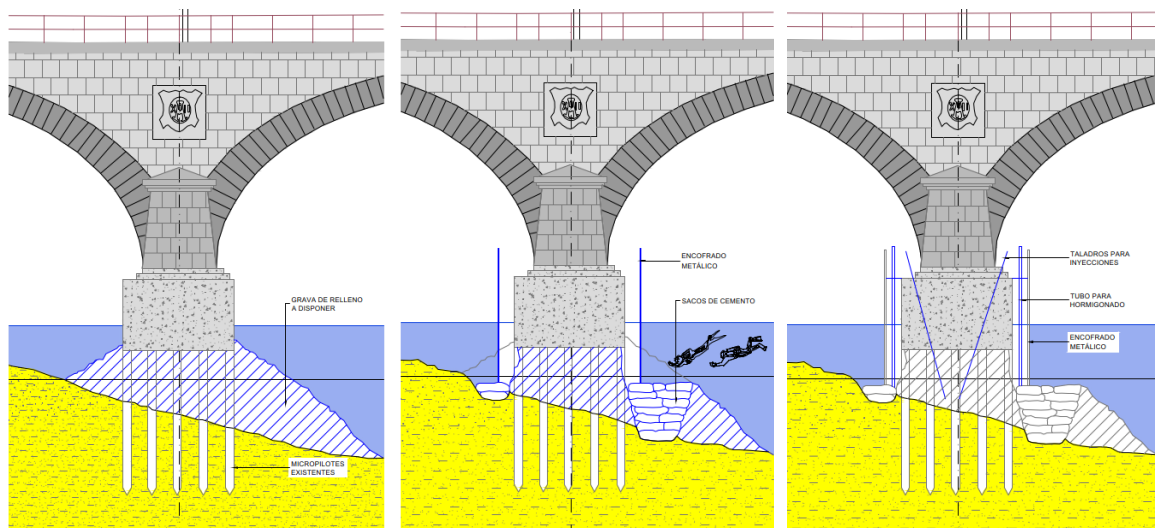
Figura 47. Propuesta conjunta de restitución socavación y recalce, desde encepado y desde vía (I)

Por último, indicar que esta solución no ha resultado del todo fiable, pues aún así se han detectado oquedades tras esta actuación, subsanadas en 2022. No obstante, las pilas españolas, ejecutado su recalce en la década de los 70, llevó a cabo un procedimiento similar pero sin encofrados perdidos y aumentando la coronación del cinturón o recreado, que ha dado un mejor resultado a la larga pues no se han generado, 50 años después, nuevas oquedades. Esta sería la solución a adoptar, de entre la solución francesa o la española.

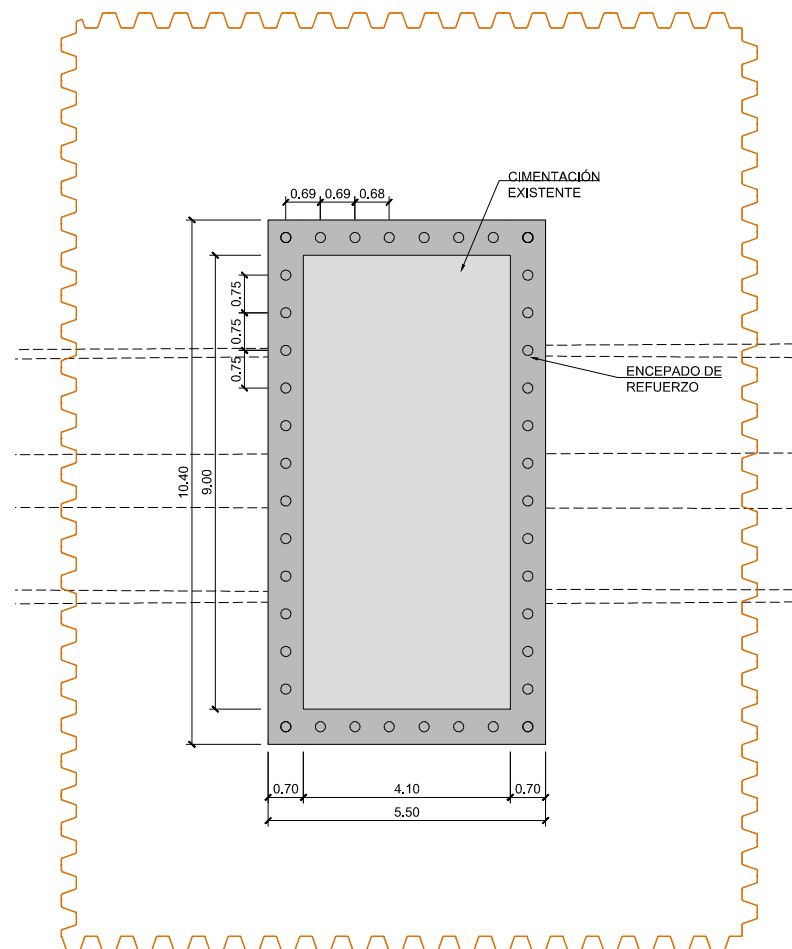
PLANTA  
ESCALA 1:75

FASE 5:

- TESADO E INYECCIÓN DE BARRAS PARA TRANSFERENCIA DE ESFUERZOS.

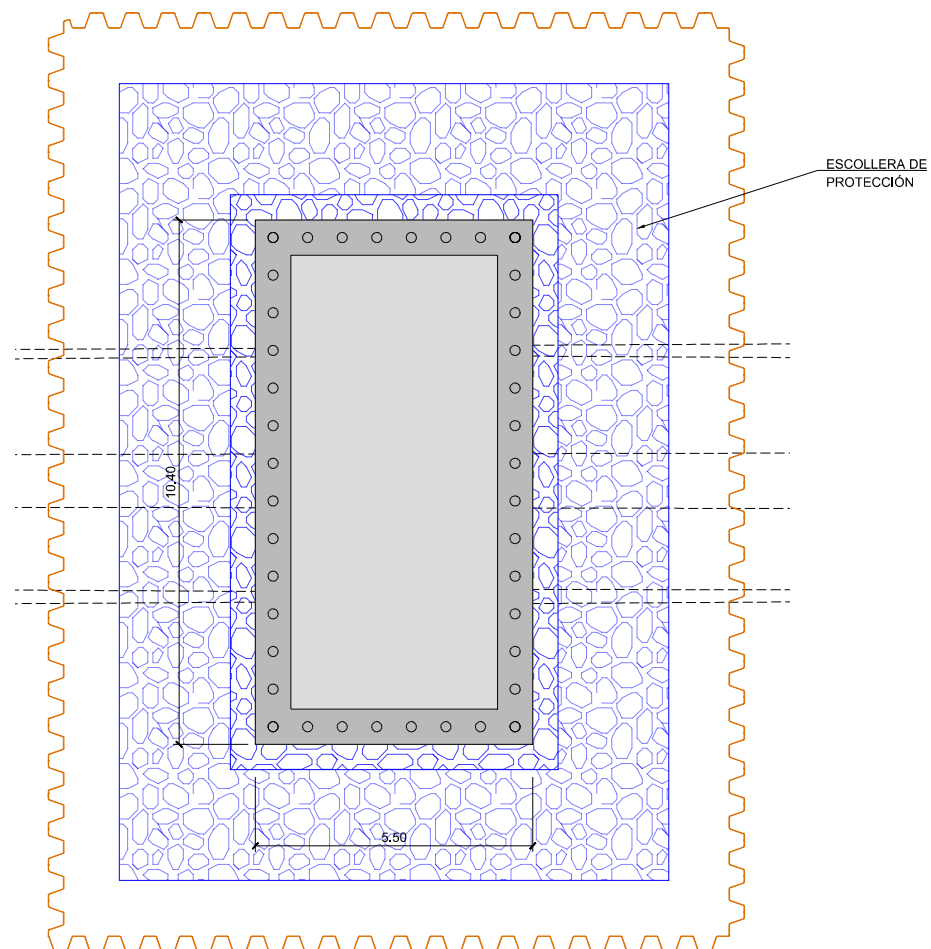
PLANTA  
ESCALA 1:75

FASE 6:

- EJECUCIÓN DE PROTECCIÓN DEL ENCEPADO FRENTE A FUTURAS SOCAVACIONES.

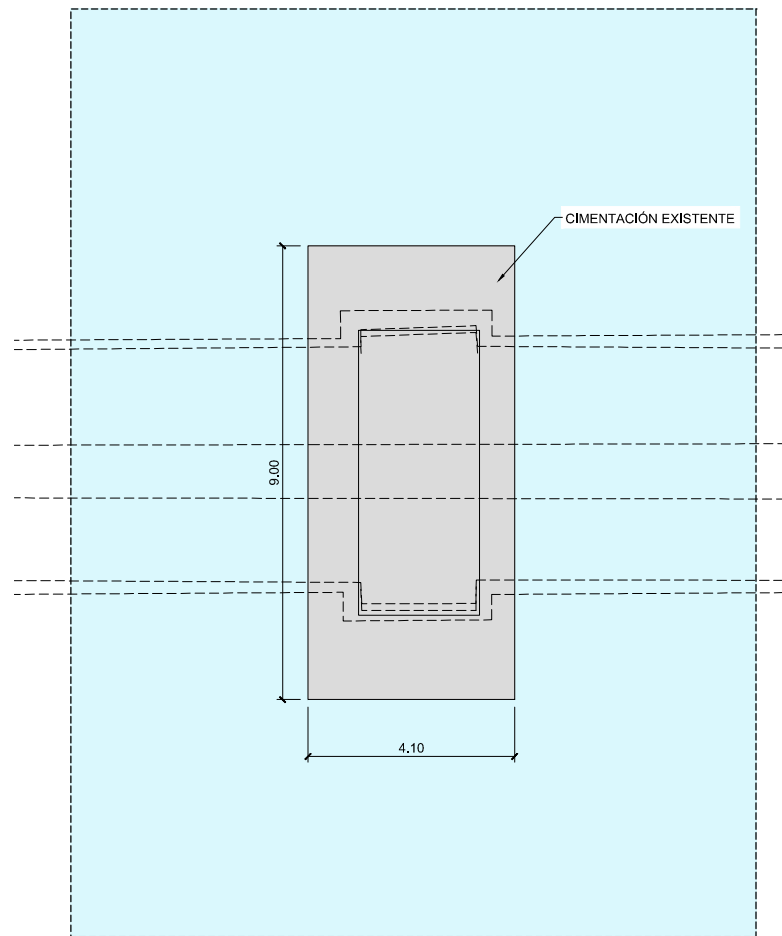
PLANTA  
ESCALA 1:75

FASE 1:

- RELLENO DE GRAVA EN TORNO A PILA.

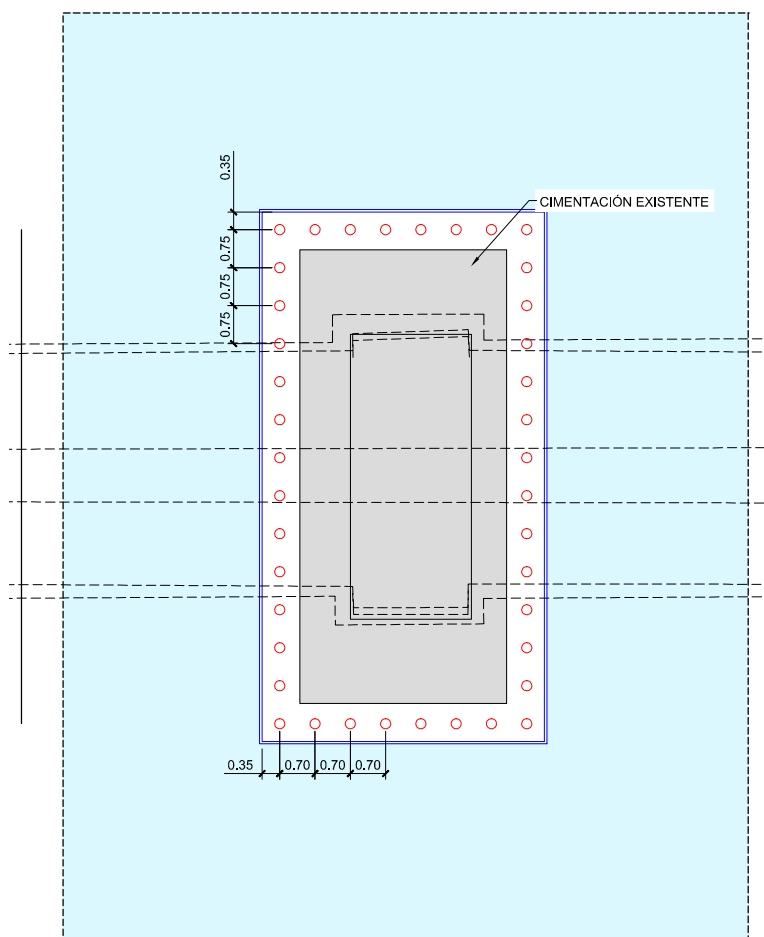
FASE 3:

- INYECCIÓN DE MORTERO DOSIFICADO A 600 Kg. A TRAVÉS DE PERFORACIONES INCLINADAS Y HORMIGONADO SUMERGIDO A TRAVÉS DE TUBO LATERAL.

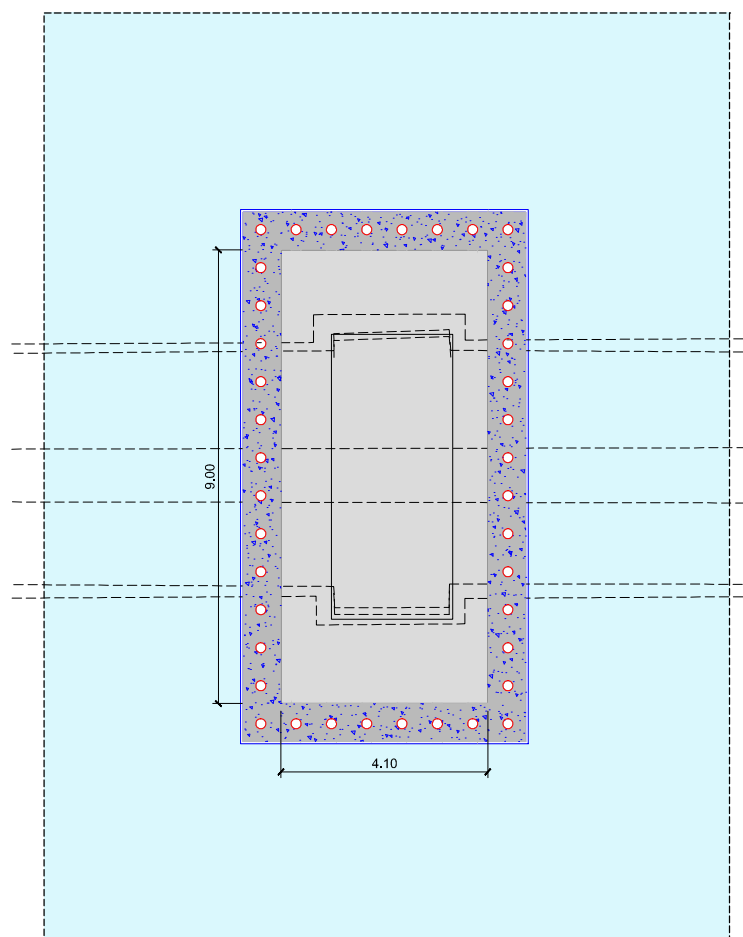
FASE 4:

- EJECUCIÓN MICROPILOTES DESDE PONTONA CON PATAS.

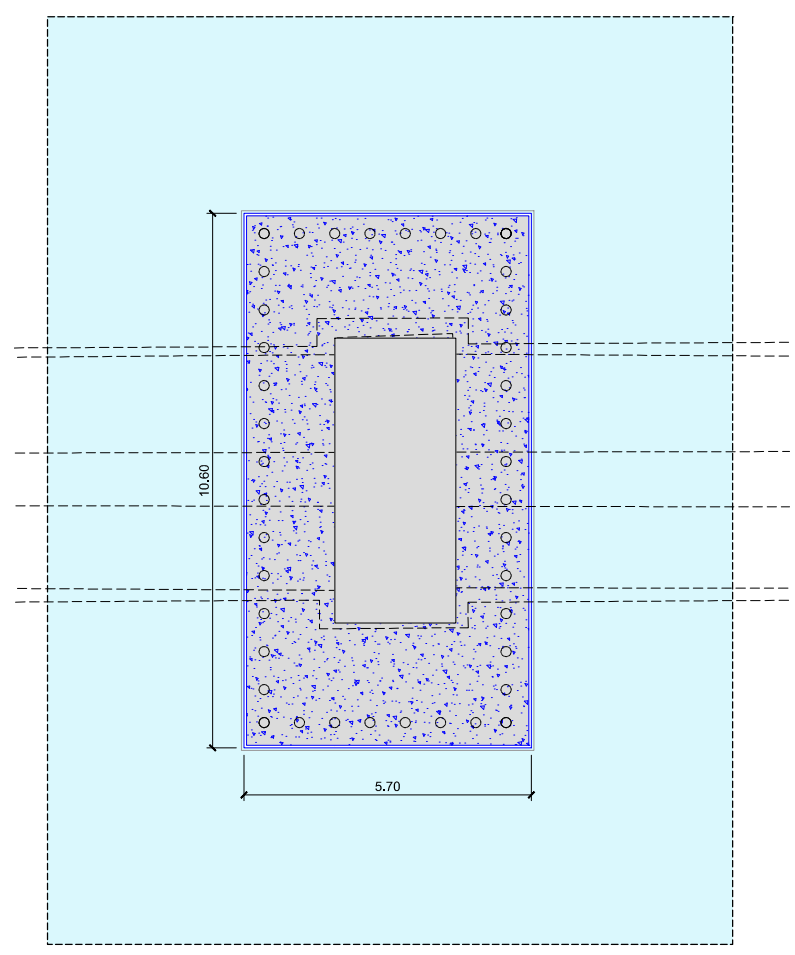
PLANTA  
ESCALA 1:75

FASE 5:

- TESADO E INYECCIÓN DE BARRAS PARA TRANSFERENCIA DE ESFUERZOS.

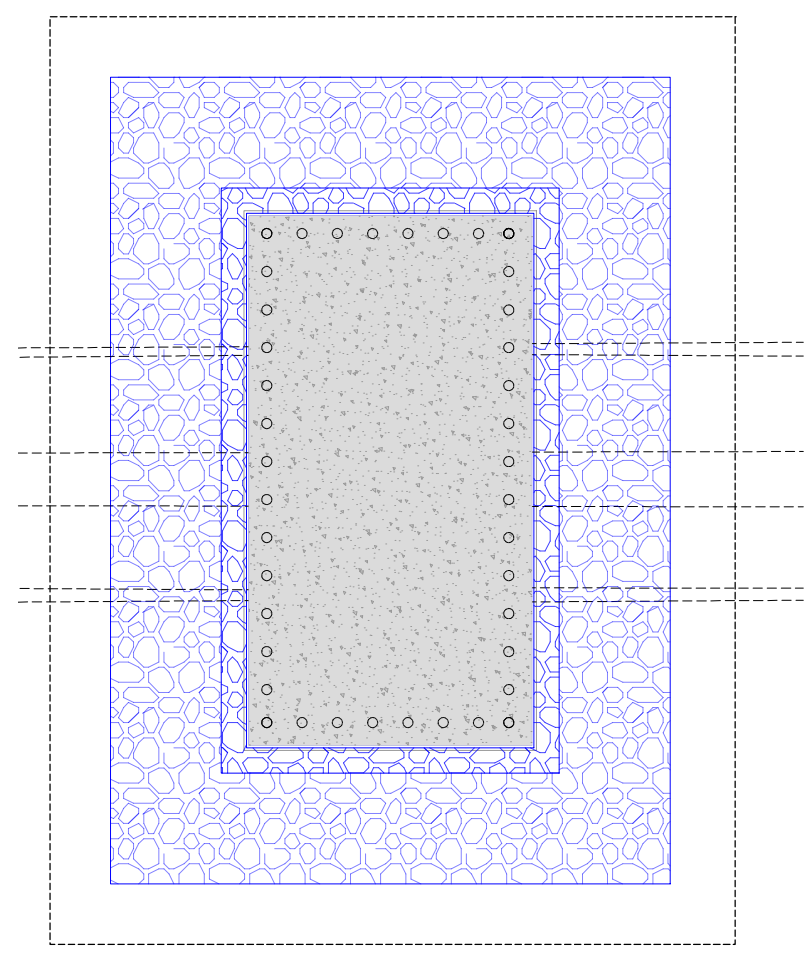
PLANTA  
ESCALA 1:75

FASE 6:

- ESCOLLERA DE PROTECCIÓN.

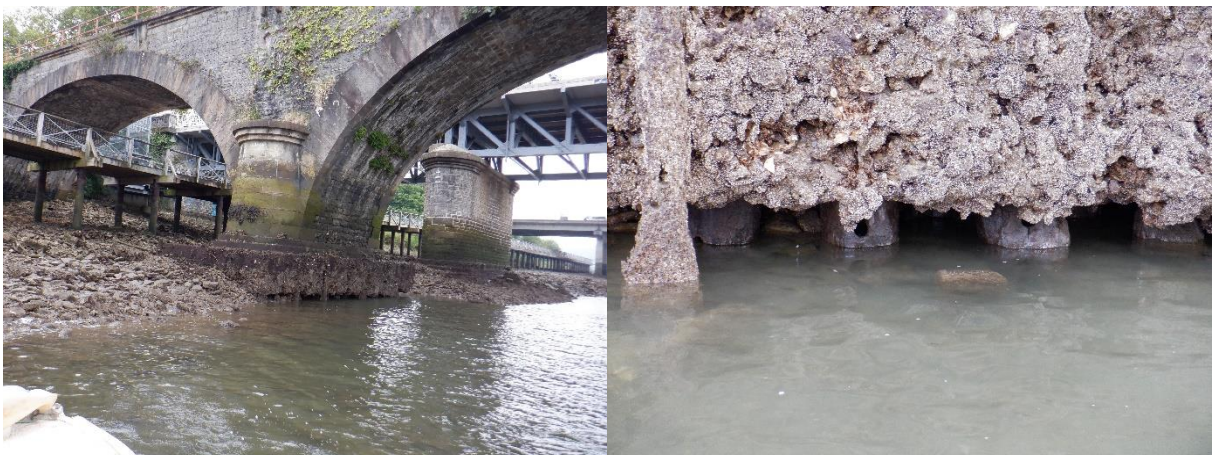
En la pila 1 se han observado grandes cavidades bajo la losa de encepado que dejan a los pilotes expuestos. Adicionalmente, se ha constatado que la pila 4 quedan expuestos los pilotes en mareas con alto coeficiente, siendo un factor de pudrición al estar sometidos a alternativas de humedad y sequedad.

Figura 15. Pila 4 con pilotes de madera al aire

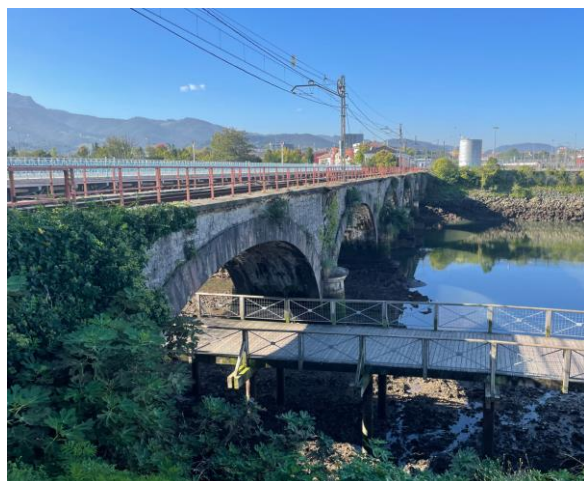
Tras una observación general del puente, y como ya se había observado en anteriores inspecciones realizadas, las patologías que presenta son leves, viéndose una clara afección debida a la vegetación enraizada y humedades.

Figura 18. Vegetación enraizada en vista general
