Proyecto Básico de rehabilitación del puente  
internacional en Irún  
(P.K. 20/929 de la línea Donostia – Hendaia de  
E.T.S.)

# Memoria

Julio 2024

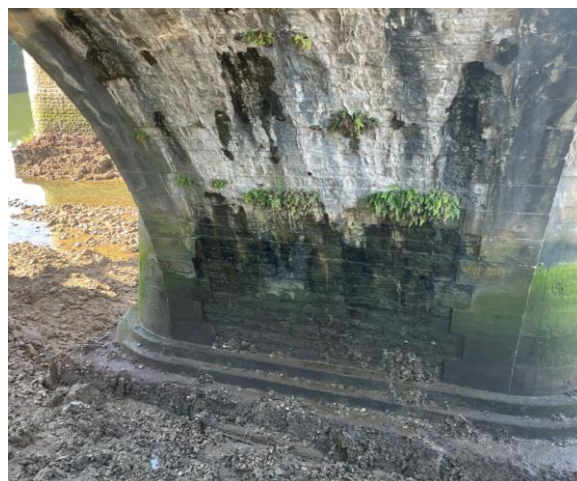
En las zonas de carrera de mareas, estas afecciones se ven incrementadas considerablemente. Sumando además, la presencia de verdín, zonas con deslavado de juntas, arenización de sillares y costras calcáreas.

Figura 19. Humedades y verdín en carrera de mareas

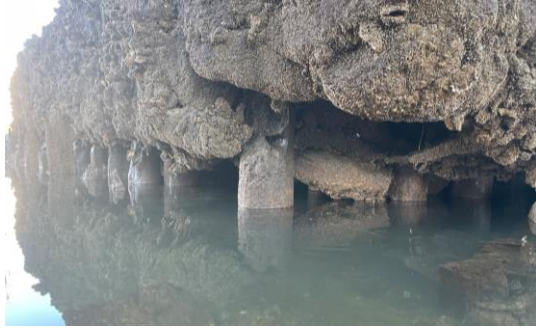
En las cimentaciones de las pilas 1 y 4 se pueden observar grandes cavidades bajo los encepados que han llegado a dejar a la vista los pilotes de madera. Debido a la socavación, los pilotes se encuentran expuestos tanto al ataque de organismos xilófagos como a la pudrición debida a los periodos de sequedad y humedad. Esto último, se da únicamente en la pila 4 y en mareas de alto coeficiente, hecho que se da una o dos veces al mes. Gracias a esto, los momentos en los que los pilotes quedan al aire son muy escasos, lo que ha permitido que aún no se hayan podrido totalmente.

Figura 20. Pila 4. Socavación

Se proyecta una solución de recalce y refuerzo de las cimentaciones consistente en un encepado de micropilotes rodeando perimetralmente a la cimentación existente, de 70cm de espesor. Este encepado de refuerzo se conecta al existente y permite derivar las cargas que llegan a través de las pilas. De esta forma los pilotes de madera existentes no trabajarían, pues su avanzado deterioro obliga a sustituirlos, y el nuevo encepado de pilotes sería el encargado de soportar y transmitir los esfuerzos al terreno existente.

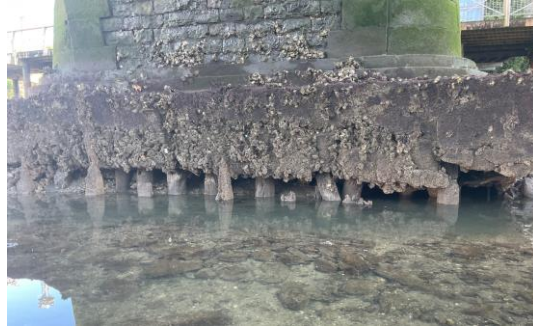
Figura 21. Pila 4. Pilotes descubiertos

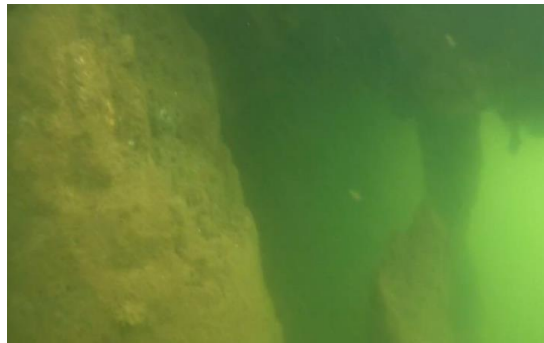
En la pila 1, las cabezas de los pilotes se encuentran debajo de la máxima bajamar por lo que no se producen ciclos de sequedad y humedad. No obstante, se encuentran directamente expuestos al agua marina, xilófagos y otros organismos marinos debido a la pérdida del material que envolvía los pilotes. Se aprecia pérdida de sección mecánica debido al posible ataque de los xilófagos. En inspecciones anteriores se localizan cavidades de 3m de altura en las que los micropilotes han quedado totalmente expuestos a estos agentes.

Figura 22. Pila 1. Cavity bajo encepado de pila 1

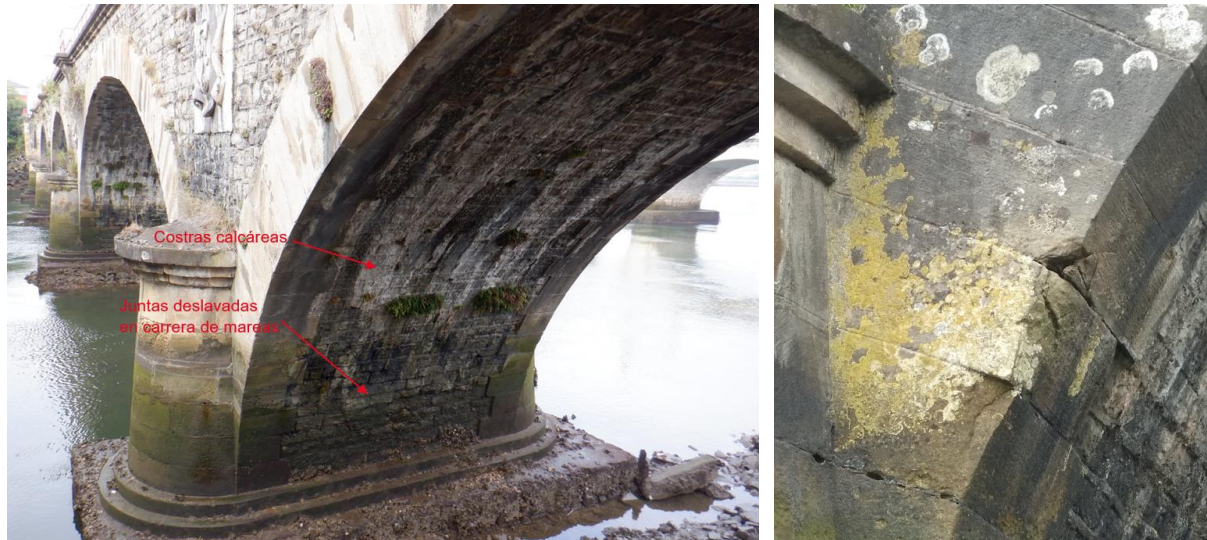
Tras inspección visual, se pueden observar patologías superficiales tales como manchas de humedad, pátinas biológicas, costras calcáreas y el deslavado de juntas en las zonas de carrera de mareas.

En el vano 5, el cual se encuentra entre la pila 4 y el estribo francés, se observan fisuras de compresión en sillares laterales, posiblemente como consecuencia de un asentamiento en la pila 4 debido al descalce.

Figura 24. Afecciones bóvedas

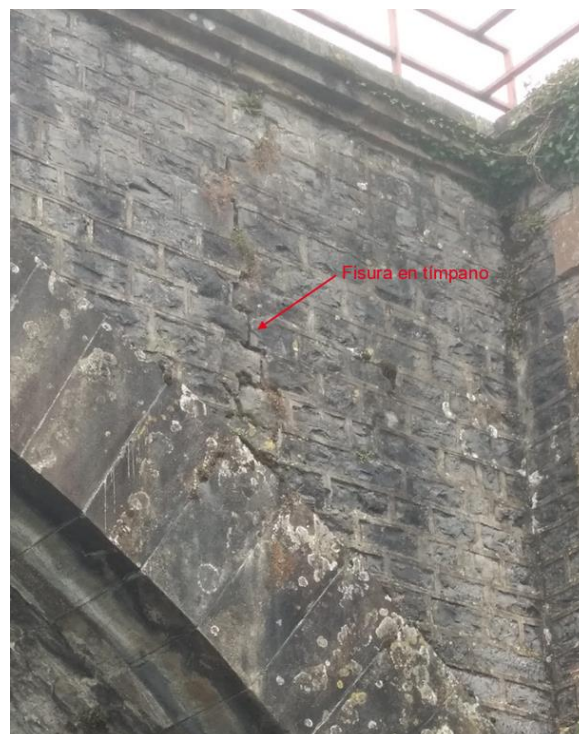
Observando los tímpanos, desde el lado aguas arriba se observan las mismas fisuras que fueron detectadas en la anterior inspección. Estas se localizan en el vano 1 y 2 y en el 4 y 5, lo que puede indicar que son consecuencia de los posibles asentamientos de las pilas 1 y 4.

Figura 25. Afecciones tímpanos

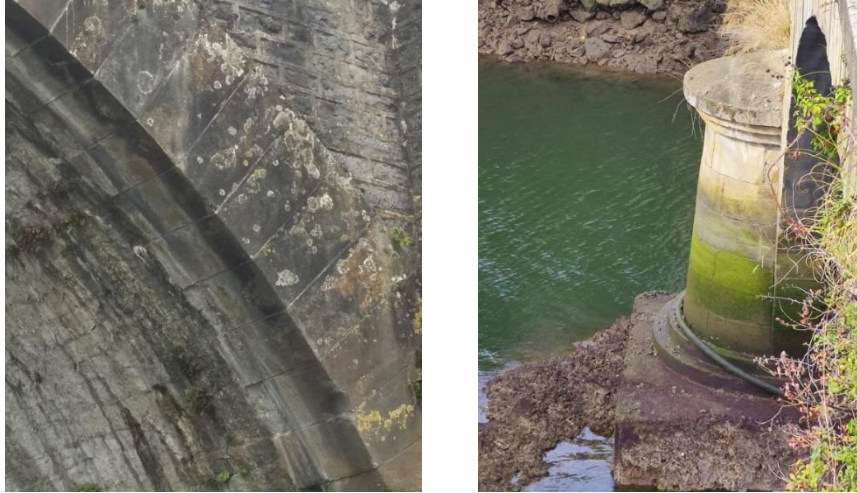
En la mayoría de obras de fábrica, debido a la naturaleza mineral de la misma, más en ambientes marinos, se generan películas biológicas en la estructuras en contacto con agua, especialmente en las caras sombrías.

Figura 29. Pátinas biológicas y vegetación enraizada

Como tratamiento se propone la utilización de herbicidas y microbiocidas a base de triazina y cloruro de benzalconio, así como soplado con aire a presión. Estas actividades se realizarán desde andamios ubicados bajo las bóvedas y en los laterales de tímpanos/pilas.

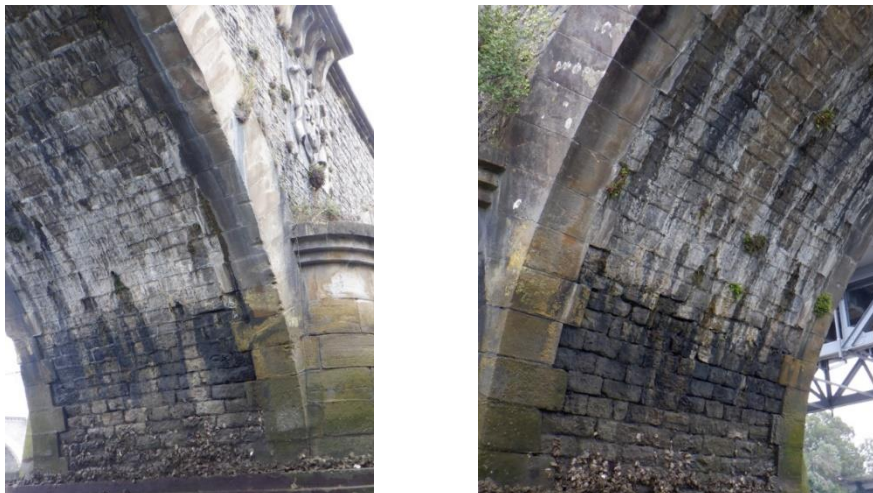
Por acciones meteorológicas, así como el oleaje reinante en la zona, se produce la calcificación de los sillares, dejando manchas sobre las pilas que, si bien no entran merma en la estructura, afean su aspecto.

Figura 30. Presencia de humedades y calcificaciones en bóvedas

Se propone su limpieza, previa retirada de vegetación, mediante lanza de agua atomizada durante varios ciclos de humectación- evaporación con periodos aproximados de 3 y 4 horas. Estas actividades se llevarán a cabo desde andamio.

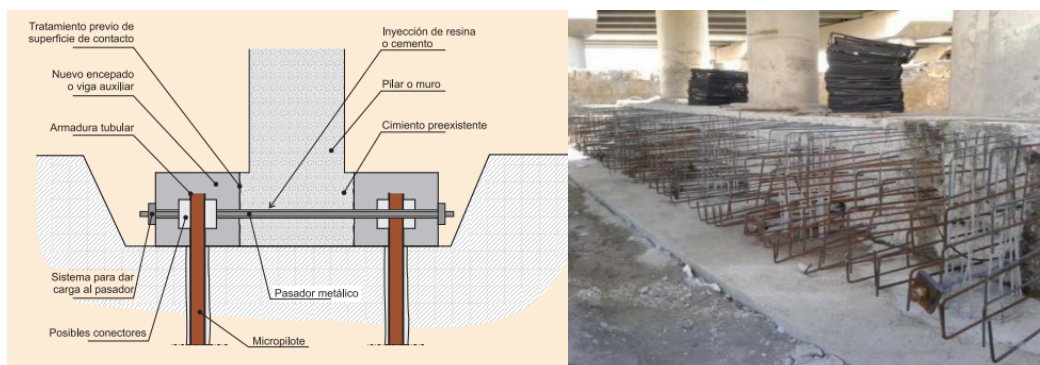
Figura 41. Alternativa 2. Solución recalce nuevo encepado

Trabajando a refugio del recinto estanco de tablestacas se ejecutará el nuevo encepado de micropilotes que refuerza la cimentación existente, la cual ha perdido su capacidad portante debido al deterioro de los pilotes de madera existente.

El encepado en forma de anillo se comprimirán hacia la cimentación existente mediante pasadores metálicos de acero inoxidable, de tal manera que cumplan la función de cosido y transmisión de esfuerzos, así como la de conectarse con el encepado existente, para evitar que colapse la cimentación existente sin posibilidad de derivar sus cargas a los nuevos encepados.

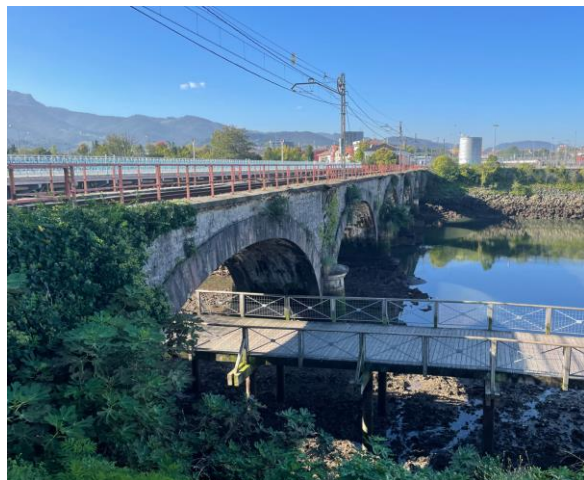
Tras una observación general del puente, y como ya se había observado en anteriores inspecciones realizadas, las patologías que presenta son leves, viéndose una clara afección debida a la vegetación enraizada y humedades.

En las zonas de carrera de mareas, estas afecciones se ven incrementadas considerablemente. Sumando además, la presencia de verdín, zonas con deslavado de juntas, arenización de sillares y costras calcáreas.

Figura 8. Vegetación enraizada en vista general

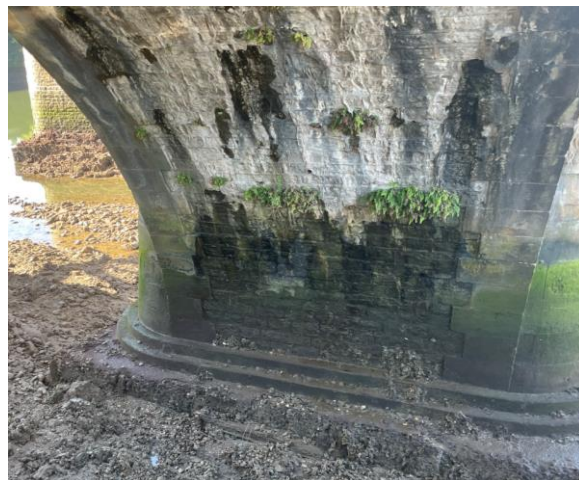
Figura 9. Humedades y verdín en carrera de mareas

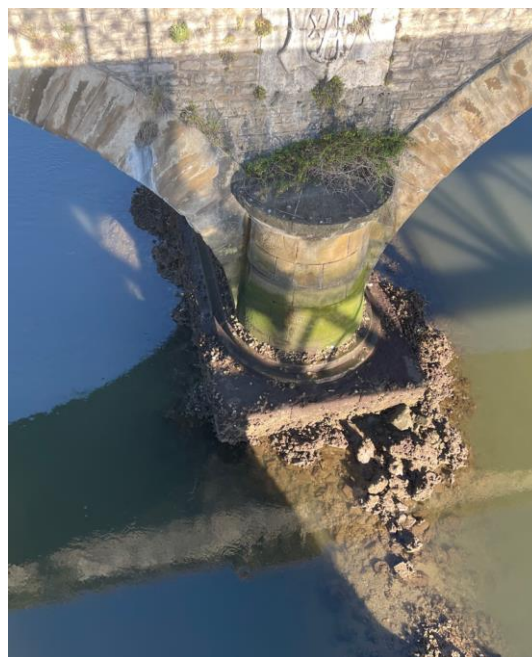
Comparando las fotografías de la visita de 2022 y la actual de 2023, se observa que la vegetación se localiza en los mismos puntos y que esta ha aumentado ligeramente, por lo que se puede suponer que no se han realizado labores de limpieza en el puente en el último año.

Figura 11. Vegetación Pila 2 en 2023

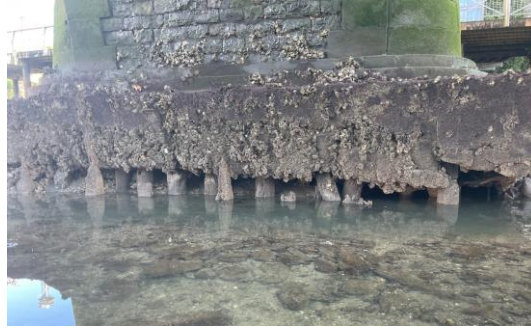
Además de la ocupación de las zonas auxiliares, la actuación comprende el refuerzo de las cimentaciones de las pilas P1 y P4, las cuales actualmente se encuentran socavadas y con los pilotes de madera al descubierto y con signos de deterioro.

Figura 13. Pila 4. Pilotes descubiertos

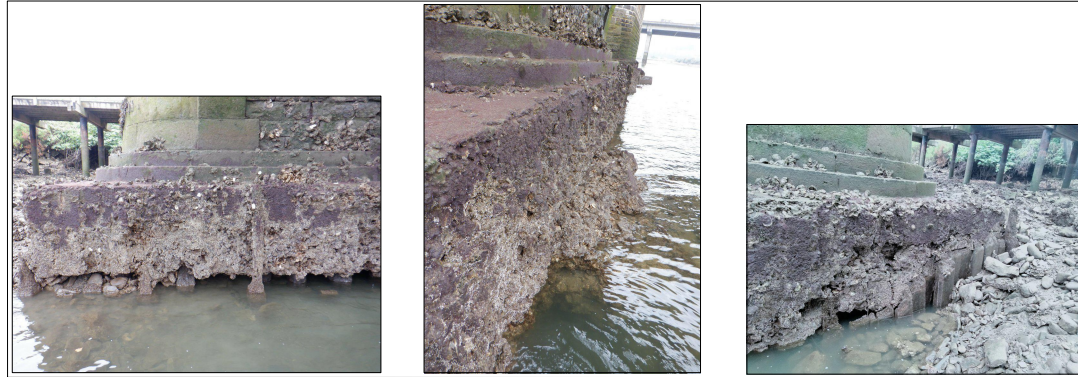
ACTUACION 1:  
REALCE DE CIMENTACIONES

- Estribos: manchas de humedad, surgencias de agua y vegetación enraizada
- Pilas: deslavados de juntas y arenización de sillares, así como alguna rotura estética de sillar, junto a vegetación enraizada
- Encepados: de forma general, se ha lavado el manto de protección frente a socavaciones
- Bóvedas: manchas de humedad, pátinas biológicas, costras calcáreas y deslavado de juntas en zona de carrera de mareas
- Elementos accesorios: barandillas e imposta en mal estado en ciertos puntos. Existen drenes en bóveda que posibilitan la entrada de agua de mar. Vegetación enraizada en zona de balasto

Se proyecta un recalce y refuerzo de las cimentaciones existentes que consiste en la ejecución de un nuevo encepado perimetral de micropilotes unido al existente mediante barras postesadas. De esta forma las cargas procedentes de la pila, y que anteriormente llegaban al encepado deteriorado, se derivan al nuevo encepado de micropilotes. Para la ejecución tanto del encepado como de los micropilotes se realiza un recinto estanco de tablestacas temporal. Una vez finalizado el encepado, se dispone una protección de escollera para evitar futuras socavaciones.

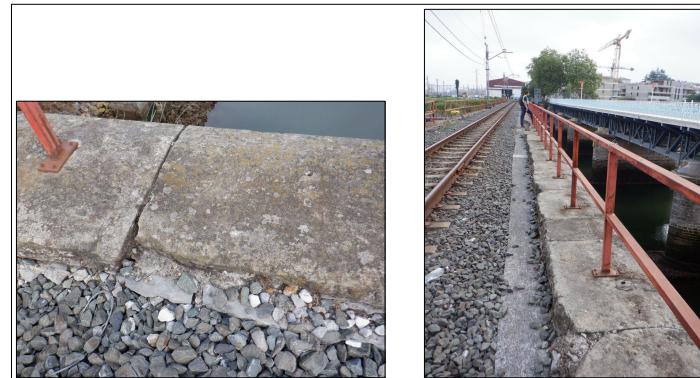
ACTUACION 5:  
REPARACION DE IMPOSTA

- Daños no estructurales, pero sí estéticos o de seguridad, sobre la plataforma de la vía:
  - i. Algunas impostas pétreas ubicadas sobre los tímpanos se encuentran quebradas, muy probablemente debido a trabajos sobre la vía.

- PROCEDIMIENTO IMPOSTA CON DAÑOS LEVES**
- SANEAMIENTO MANUAL DE LAS ZONAS QUEBRADAS.
  - APLICACIÓN DE MORTERO CEMENTOSO RECUPERANDO GEOMETRÍA ORIGINAL DE PIEZA.
- PROCEDIMIENTO IMPOSTA MUY DAÑADOS**
- RETIRADA Y SUSTITUCIÓN POR NUEVA PIEZA DE MISMA GEOMETRÍA QUE ORIGINAL.
- LOCALIZACIÓN**  
- IMPOSTAS DE TABLERO.

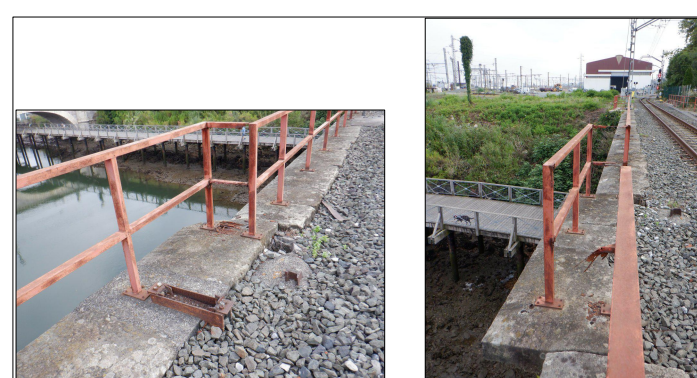
ACTUACION 6:  
REPARACION BARANDILLA SOBRE IMPOSTA

Figura 15. Daños en barandillas debidos a la oxidación del acero

- Instalación de sistema de drenaje en bóvedas de mayor longitud y acero inoxidable o PVC
- Limpieza general de fábrica y eliminación de la vegetación enraizada con aplicación de triozina
- Reparación de barandillas e impostas deterioradas
- Rejuntado de zonas deslavadas de la fábrica
- Hormigonado de las cavidades bajo los encepados de las pilas 1 y 4
- Colocación de escollera o elementos antisocavación en encepados
