PROYECTO BÁSICO de:

REHABILITACIÓN DE LA ISLA DE SAN PEDRUCO, NOJA

PROMOTOR: AYUNTAMIENTO DE NOJA

ARQUITECTA: Mar Martínez Díez, colegiada nº 517 del C.O.A.Cantabria

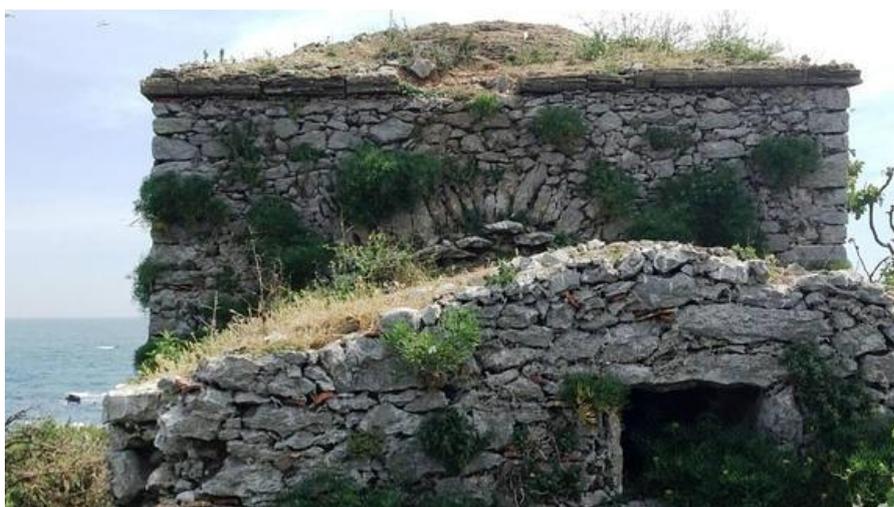
El estado de conservación es, como puede apreciarse, de un importante deterioro. La construcción con técnica y materiales tradicionales de los muros ha resistido y se conservan tanto los muros de mampostería como la cubrición (bóveda y cúpula) aunque se ha perdido la cubierta. La falta de la cubierta, así como la inexistencia de carpinterías, y unido a la situación expuesta a los agentes meteorológicos de la ermita hace que sean diversas las patologías presentes en los muros, el solado y la cubrición.

La isla ha ido siendo “tomada” por la vegetación y las aves lo cual ha determinado el agravamiento de los daños.

Por otro lado, la pérdida de la cubierta y de las carpinterías ha tenido como consecuencia un enorme número de humedades que han ocasionado daños en la estructura portante.

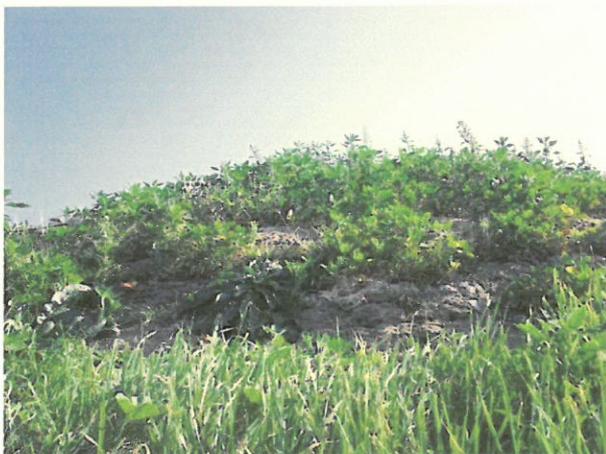
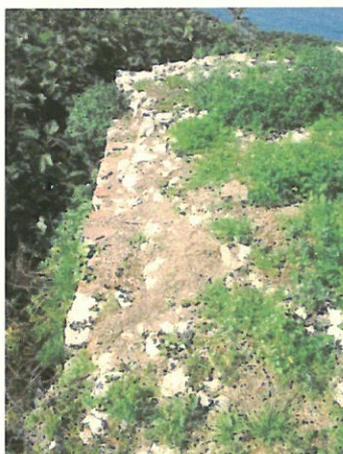
Estado de las cubiertas de las bóvedas.

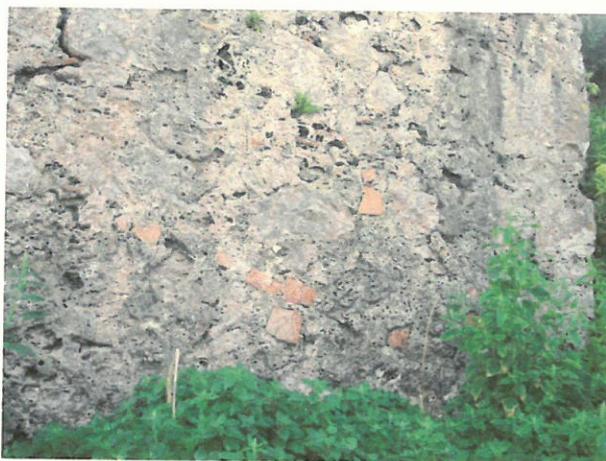
Existen zonas con mortero en base cemento. Es posible que otras zonas de la fachada, no descubiertas durante la inspección visual, puedan contener mortero en base cemento

Se procederá a la eliminación de las juntas antiguas y en mal estado de manera mecánica, empleando cincel y piquetas, hasta conseguir la eliminación del material de rejunto disgregado.

Los flancos de la junta quedaran perfectamente limpios y exentos de material disgregado, procediendo una vez descarnada al soplado del conjunto y a su lavado con alcohol para de ese modo eliminar las pulverulencias que causarían un defectuosa adherencia del material a aportar para su restitución.

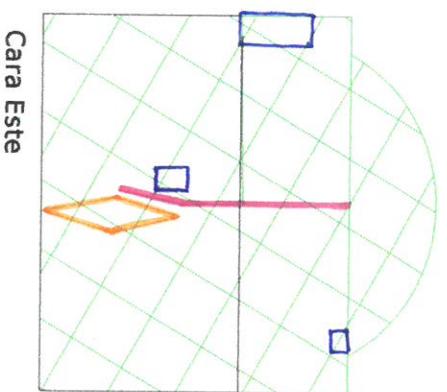
Cara Este

- Grietas y fisuras en el exterior, se pueden observar múltiples fisuras en todas las paredes de la ermita, concentrándose principalmente en la fachada Este, donde se puede apreciar una grieta longitudinal que ha producido pérdida de mortero y piedra, y que incluso se ve reflejada en el interior.

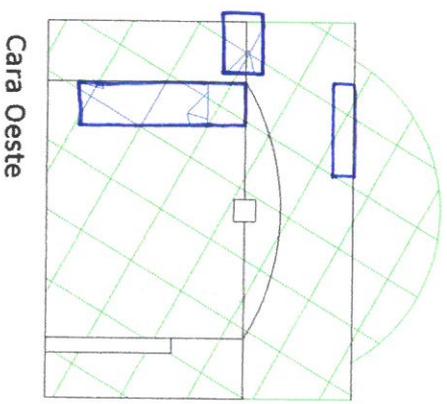
Cara Oeste

Ataque biótico
Plantas superiores

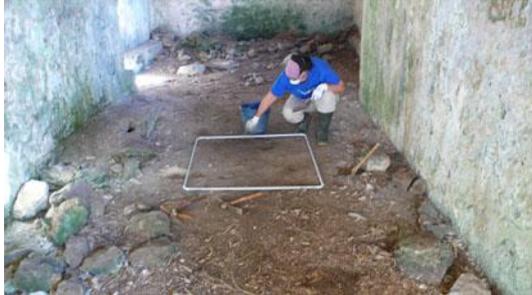
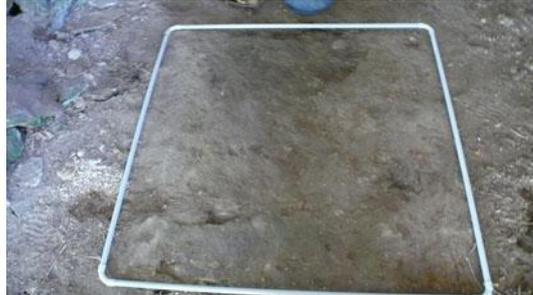
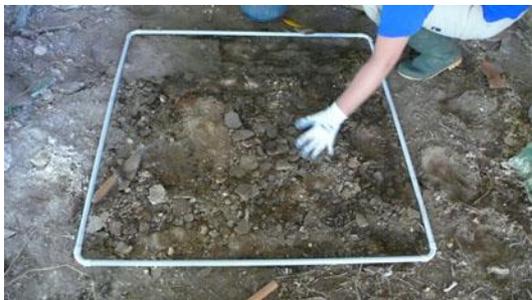
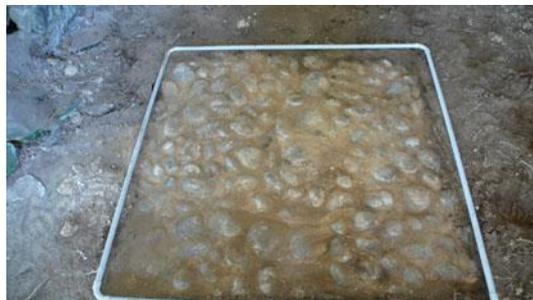
El primer sondeo se planteó en la nave de la iglesia, en el tramo más próximo al ábside (hacia el este) y centrada respecto a los muros laterales. Una vez limpiada la superficie de polvo y algunos residuos depositados en estos años de abandono, apareció un suelo de cantos rodados de tamaño pequeño y medio que conforman un tapiz homogéneo. Es un encachado "antiguo" a unos 10 cm

de profundidad bajo la superficie actual. Dado el buen estado de conservación se decidió dejarlo en superficie y tomarlo como referencia para el resto de los sondeos y como muestra para las labores posteriores de restauración.

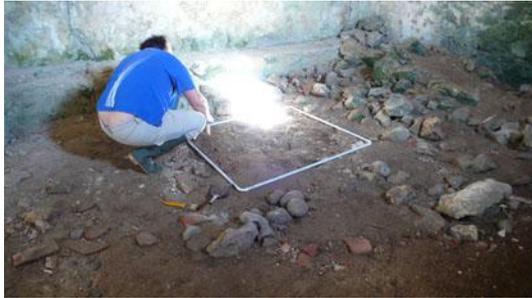
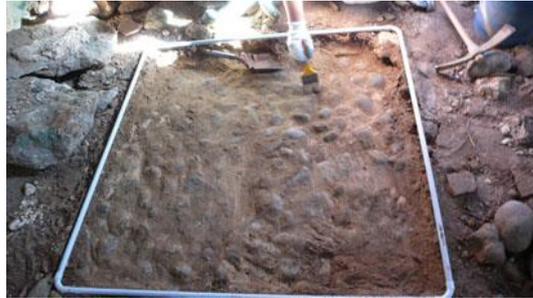
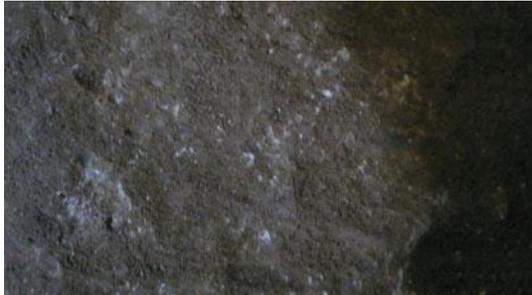
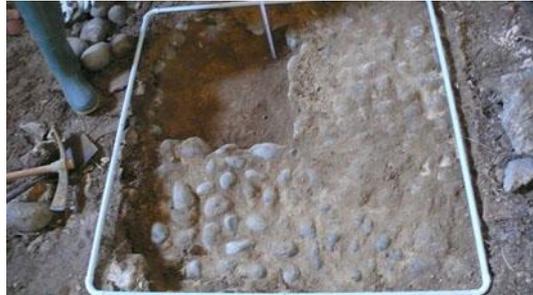
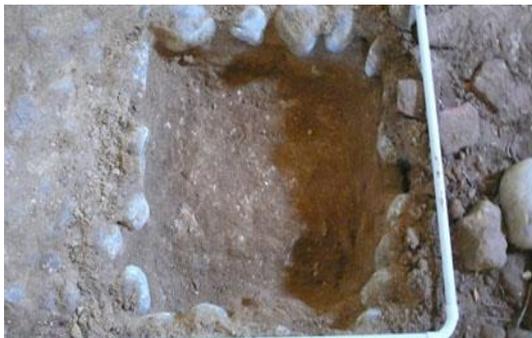
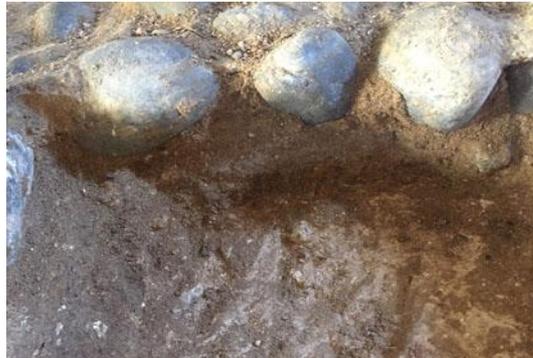
Sondeo 2

El siguiente sondeo se marcó en el ábside, próxima a la pared norte y a la base del altar. El resultado fue similar al del *sondeo 1*, Bajo la capa de polvo y restos constructivos dispersos caóticamente por el suelo, aparece el suelo encachado. Aquí está algo más alterado, falta algún canto y el suelo presenta mayores irregularidades posiblemente por las condiciones del sustrato y por la acción antrópica.

Como muestra las imágenes inferiores, bajo el nivel de cantos la tierra aparece más endurecida y con manchas blanquecinas que nos hace pensar en una especie de mortero para consolidar el encachado.

Por debajo de esta capa el sedimento se aclara y tiene una textura más arenosa, una fina capa y por debajo un fino estrato más plástico de tonalidad más anaranjada. Bajo esta aparece la roca del sustrato que se aprecia perfectamente en el exterior, más claramente en el muro norte.

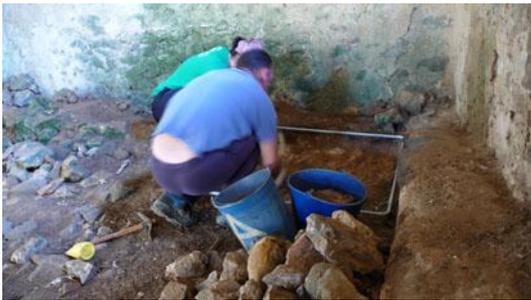
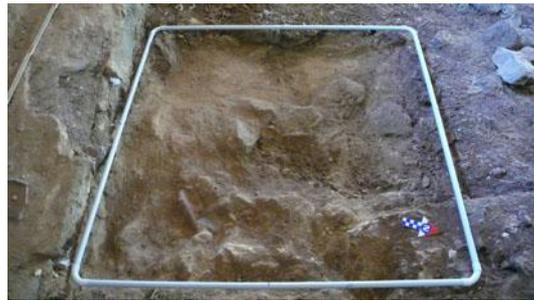
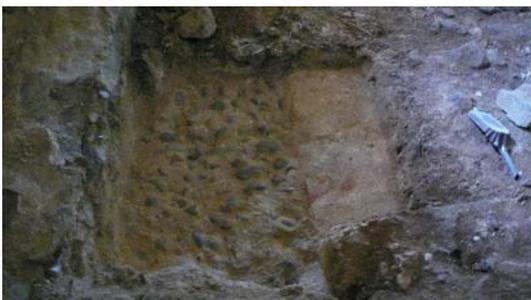
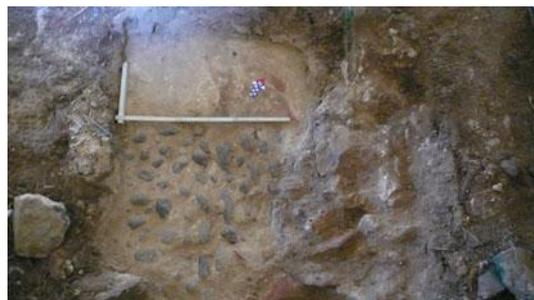
Sondeo 3

Se practicó en el lado derecho del altar para intentar determinar si existía algún tipo de estructura o resto en relación con aspectos del culto que se practican en esta zona de la ermita.

Hay bloques calizos dispersos por el cuadro que parecen provenir de un derrumbe de la base del altar en el extremo sur del mismo (aunque en general la plataforma que sirvió de apoyo está muy alterada). Inmediatamente por debajo aparece el encachado. Lo más destacado es la existencia (en la zona norte de la cuadrícula), de unas losas bien trabajadas que atribuimos a una preparación para regularizar el suelo de manera que se pudiera instalar un altar (posiblemente de madera y el retablo que al parecer hubo y cuyo paradero actual desconocemos).

En este sondeo han aparecido fragmentos de tejas de tamaños variados y algunos restos de madera quemada en una mezcla que indica claramente un relleno y en buena parte producto de las numerosas visitas de curiosos y también, posiblemente, de la reparación que se hizo a principios del siglo XIX.

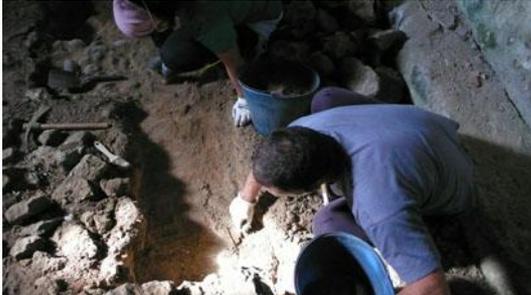
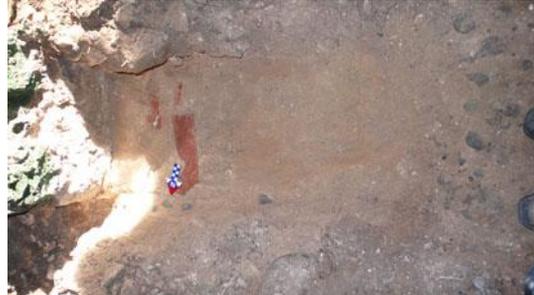
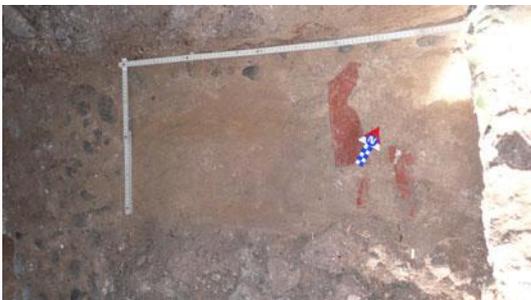
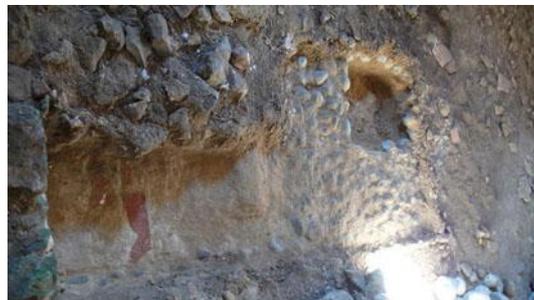
Sondeo 4

Se realizó en el lado opuesto del sondeo 3 para documentar si existía una simetría con la estratigrafía del anterior. Existe una "preparación" del suelo pero aquí se ha resuelto con fragmentos de tejas y una capa de mortero para amalgamar los

materiales constructivos. Esta zona está más deteriorada y la estratigrafía más alterada. Entre el sedimento aparecen numerosos fragmentos de vidrio, restos de comida, huesos de aves, y restos constructivos.

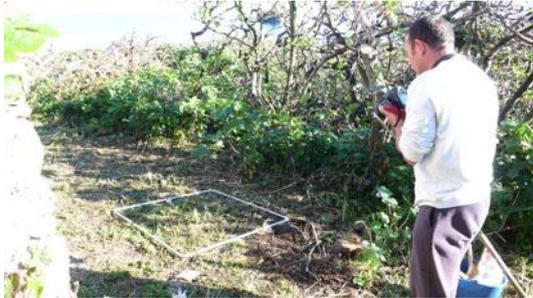
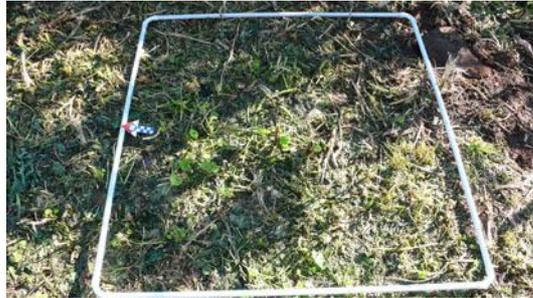
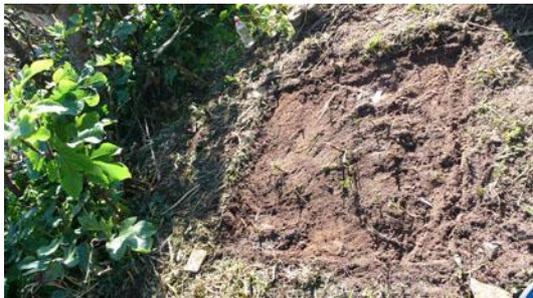
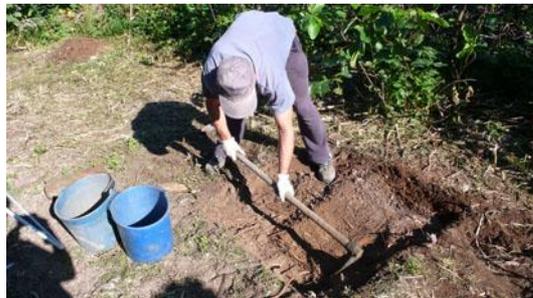
Se ha planteado un sondeo en la pared oeste próximo a la esquina sur de ese muro, en una zona más llana y fuera de la parte más aflorante del sustrato rocoso que se aprecia en la base de la ermita.

En esta jornada sólo se ha podido marcar el sondeo, retirar la capa vegetal y excavar unos 30 cm de la capa húmica muy entreverada de gruesas raíces donde sólo aparecen pequeñas esquirlas de hueso y fragmentos de vidrio de botella.

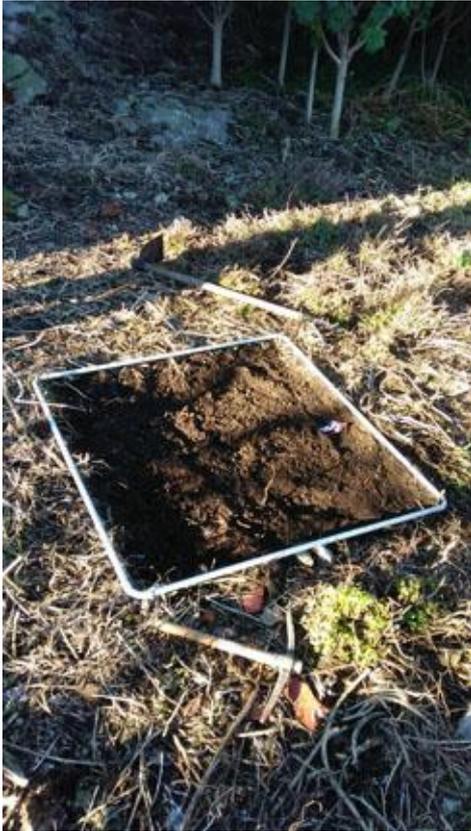
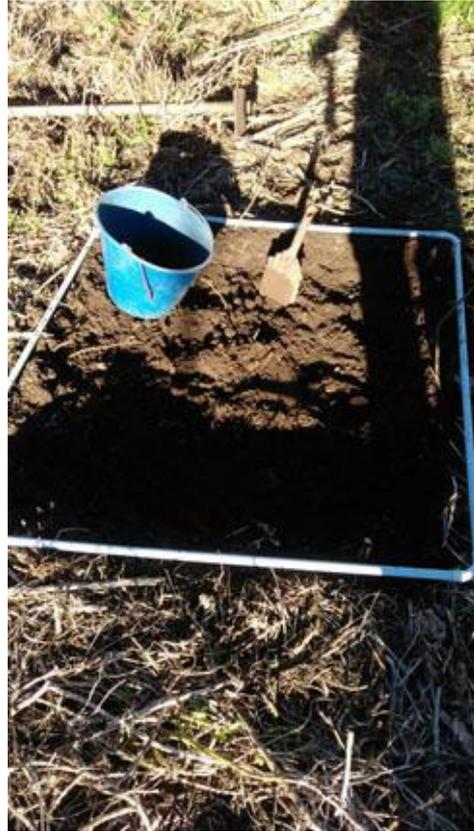
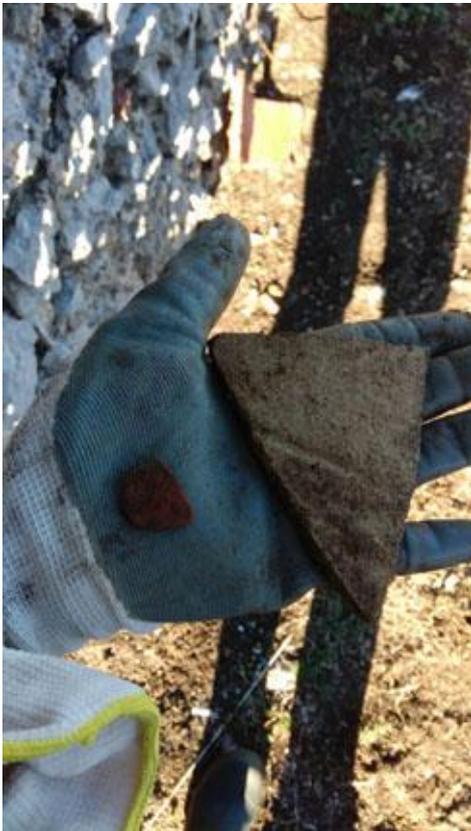
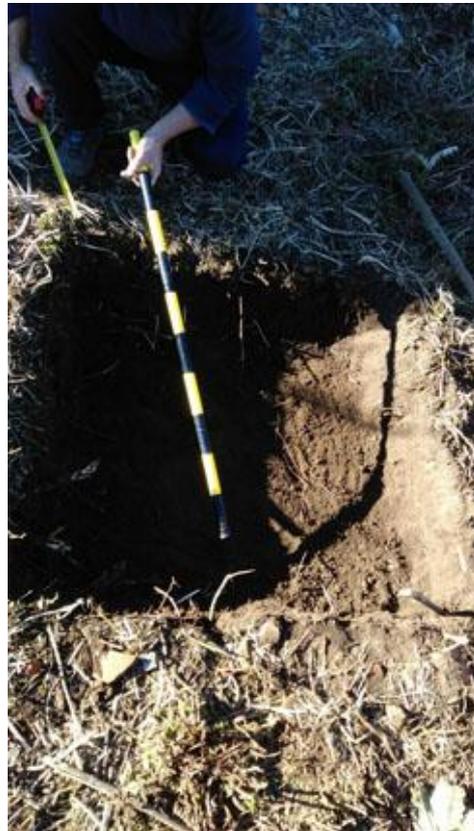
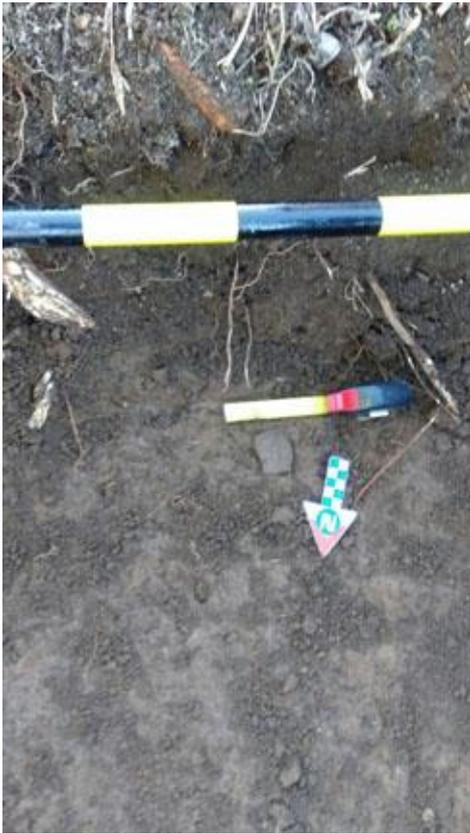
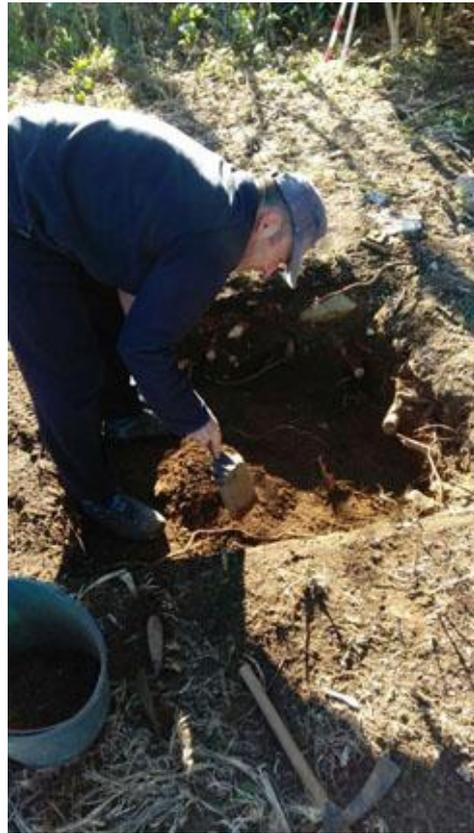
El día 5 de diciembre se ha podido retomar la excavación en el sondeo 1 iniciado el día 3 de noviembre; con los temporales de este mes transcurrido, la cata se había rellenado parcialmente.

Se limpió y siguió rebajando y en la capa húmica aparece sendos fragmentos de cerámica, uno en cada esquina del cuadro, de distinta tonalidad y tipología.

Por debajo de este nivel se extraen cantos de caliza y restos de teja por lo que creemos es un revuelto procedente de algunas de las reparaciones realizadas en la ermita en distintos momentos del siglo XIX.

También aparecen algunas esquirlas óseas poco diagnósticas así como otros dos fragmentos cerámicos.

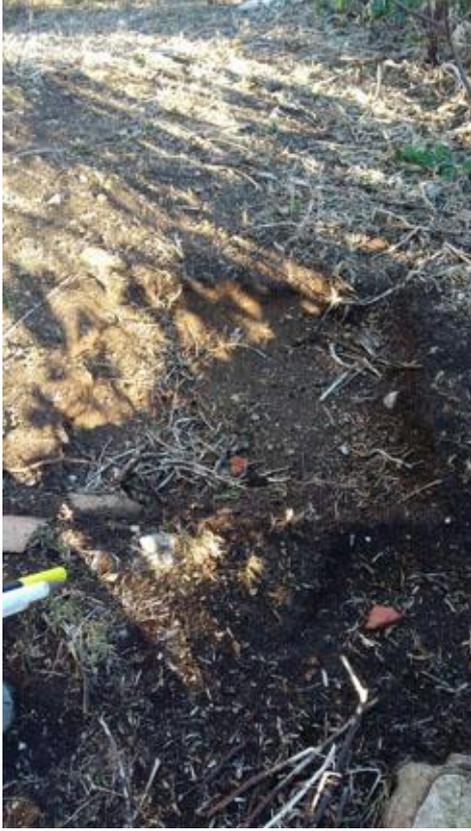
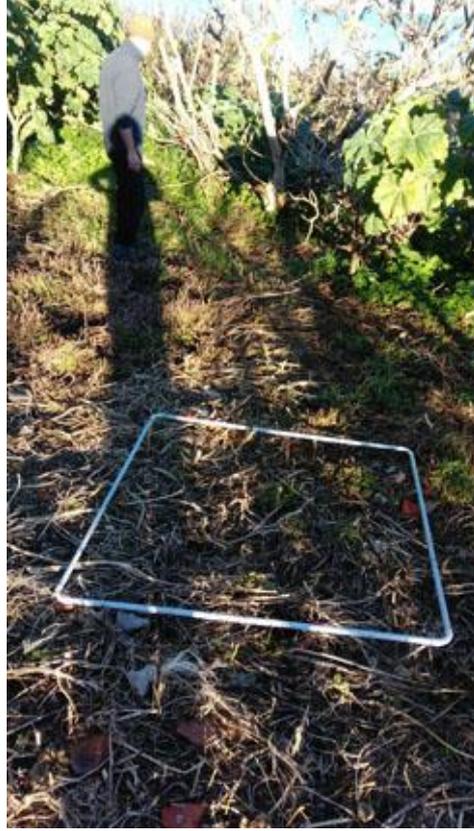
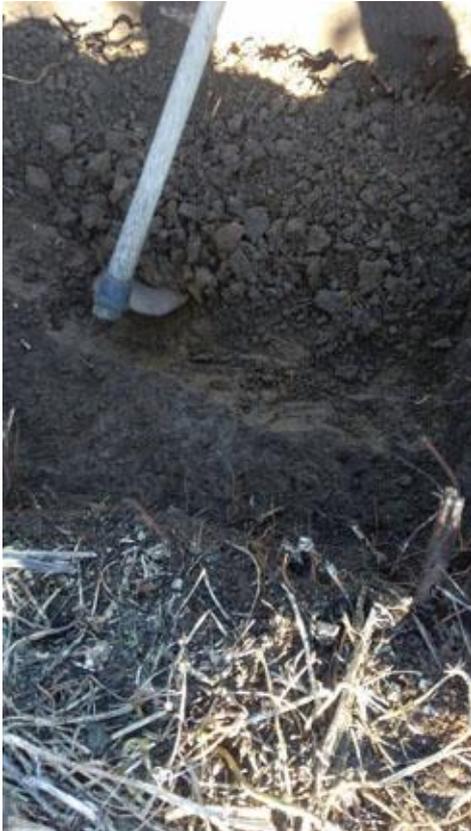
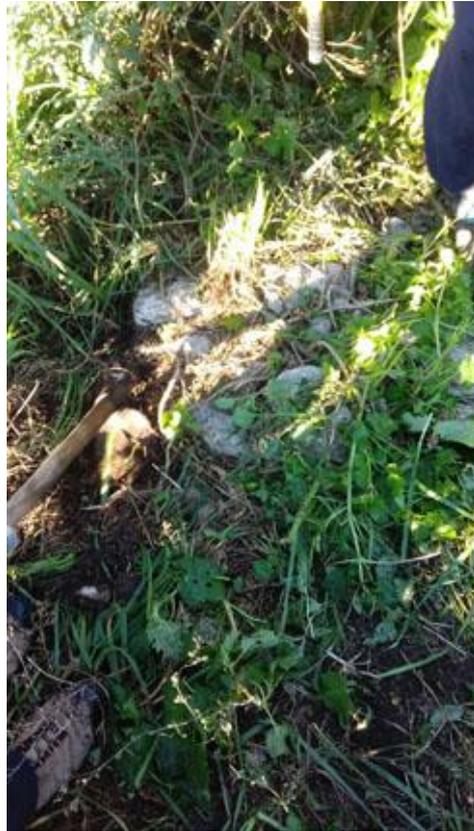
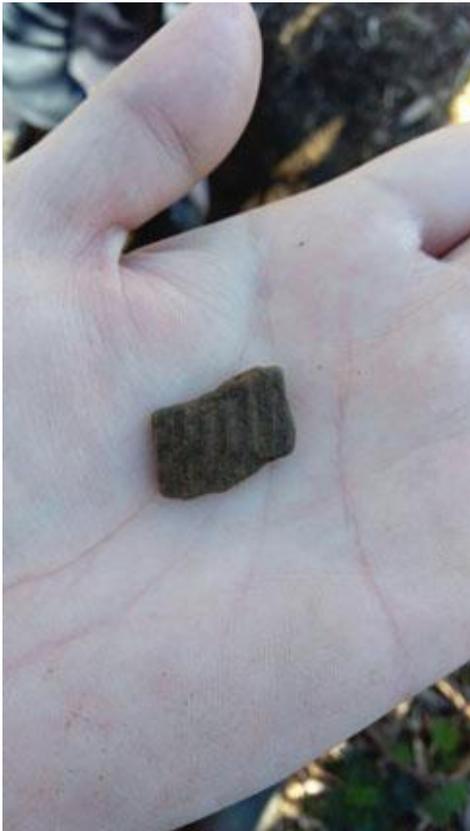
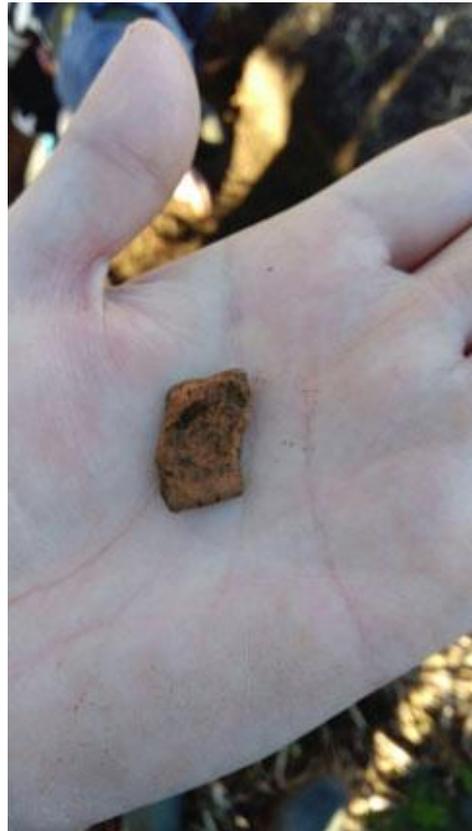
Sondeo exterior 2

El día 6 de diciembre se han continuado los trabajos en el sondeo 1 y se ha abierto otro que denominados provisionalmente *sondeo exterior 2*. También se ha identificado parte del trazado del muro perimetral siguiendo las indicaciones de Andoni Aldana que ha colaborado con nosotros en estas jornadas de campo.

En la excavación de este nivel sale carbón vegetal, más cerámica fina y una pieza metálica.

Se rebaja a azada porque el sedimento subyacente es de tipo arcilloso, duro y con notable potencia. Se continua a mano porque siguen aflorando fragmentos cerámicos y a unos 45 cm (de la superficie del sondeo), una pieza de cuarcita que pudiera corresponder a un útil (tipo afilador).

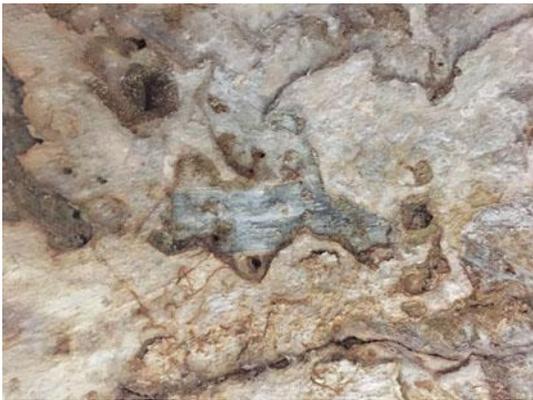
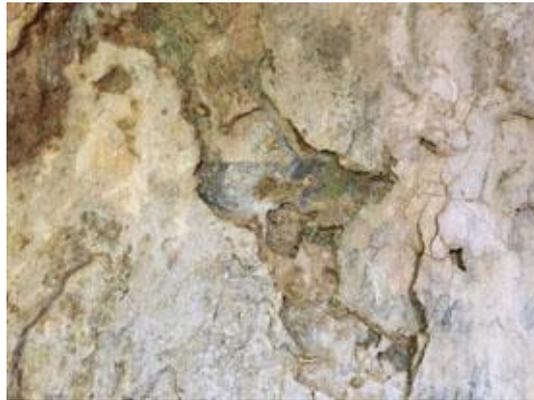
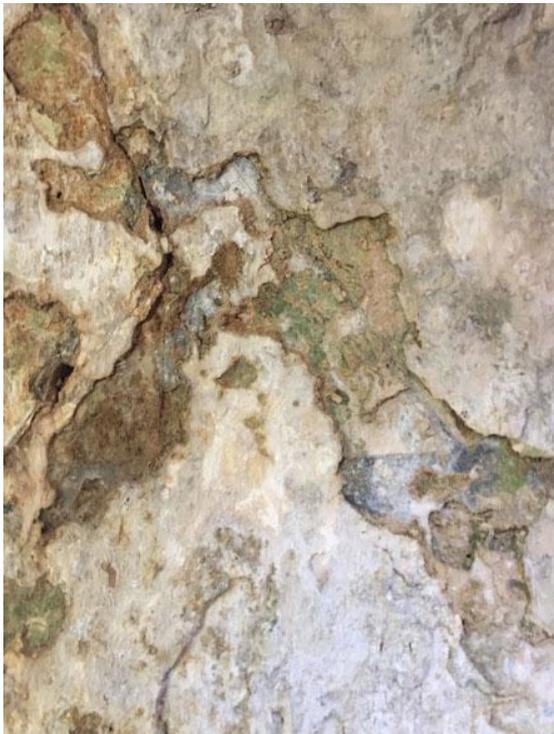
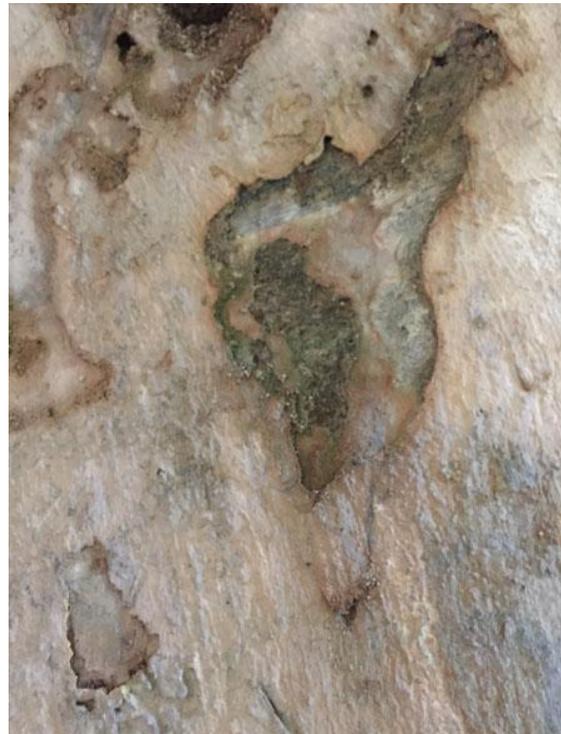
Pinturas murales

Los escasos restos visibles entre el degradado recubrimiento de mortero son de color negro (o azul muy oscuro), son visibles trazos/banda lineales de distintos grosores, algunas parecen enmarcadas. El motivo parece una composición simple de tipo "arquitectónico" aunque es imposible -en el estado actual de la pared- determinar su amplitud ni su complejidad.

Los trazos solo son visibles en una parte de la bóveda de la nave en el sector más próximo a la capilla.. No podemos descartar que hubiese motivos similares en la bóveda pero no son visibles a golpe de vista.

Será necesaria una evaluación minuciosa de un profesional de la restauración experto en pintura mural para diseñar los procesos más adecuados para documentar y recuperar estas muestras pictóricas que necesariamente pasaran por una operación manual delicada y costosa de retirada del mortero recubriente que permitirá evaluar los siguientes pasos a cubrir.

- Retirada manual del mortero de las paredes interiores que está muy degradado y que está plagado de *graffitis* e inscripciones de visitantes.
- Documentación fotográfica y técnica de las pinturas conservadas.
- Restauración de los elementos degradados.
