“ADECUACIÓN DE PLATAFORMAS DE VIRAJE Y OBSTÁCULOS EN FRANJA DE PISTA”

Aeropuerto de San Sebastián

PROYECTO BÁSICO

MEMORIA

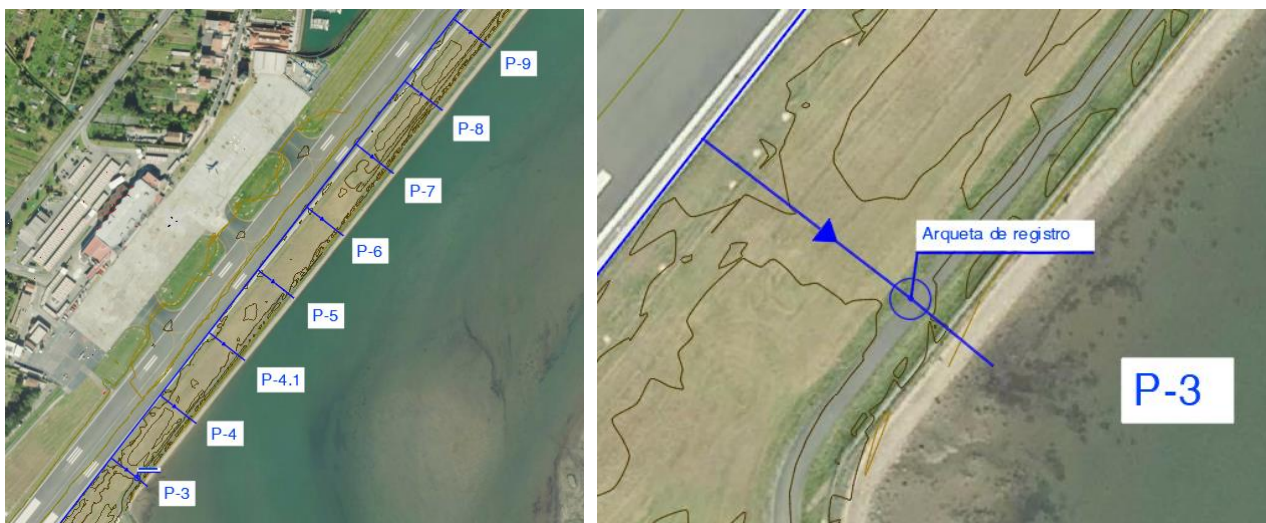
Imagen 14. Colectores de drenaje en franja. Fuente: Elaboración propia.

En la franja nivelada del lado este de la pista existen un total de 17 de colectores de hormigón en masa de diámetro 200 mm que recogen el agua de la canaleta de drenaje que discurre paralela a la pista y la vierten en una serie de puntos ubicados a lo largo de la escollera de protección que marca el límite exterior del aeropuerto.

La traza de estos colectores es perpendicular al eje de pista y su longitud media es de 57 metros. Cada uno de ellos presenta una arqueta de registro ubicada en las proximidades de los cruces con el vial perimetral. A continuación, se muestran algunas imágenes que muestran la ubicación de los colectores.

Las imágenes obtenidas demuestran que muchos de estos colectores se encuentran rotos, habiendo producido su rotura la entrada de material granular en su interior. Esto ha provocado su

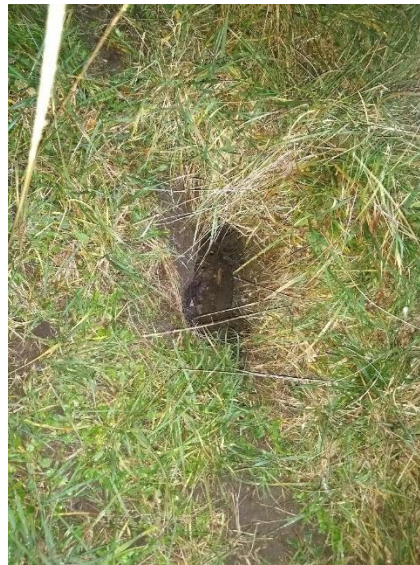
Imagen 16. Rotura de colector en franja. **Fuente:** Inspección de colectores.

Aunque no se dispone de información detallada sobre este aspecto, se ha comprobado que el recubrimiento de tierras sobre la clave de los tubos es muy escaso, en algunos puntos de apenas 10-15 cm, lo cual disminuye enormemente la resistencia mecánica de la conducción. La siguiente imagen es muy clara en ese sentido, ya que puede introducirse la mano en el colector con facilidad.

Como valor de referencia, indicar que la normativa nacional recomienda mantener como mínimo un recubrimiento de 1 metro sobre la clave de cualquier tubo de saneamiento de hormigón.

A la vista del grado de deterioro que presentan y teniendo en cuenta que los daños están repartidos en general a lo largo de toda su longitud, se ha determinado que es necesario la sustitución completa de los colectores indicados en la tabla recogida a continuación:

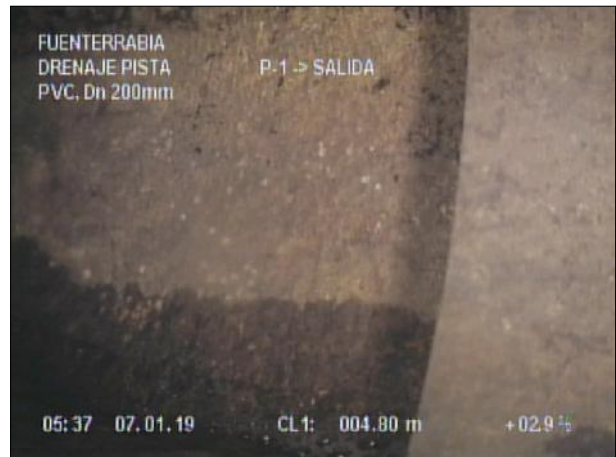
Fotografía: 3_2a
4,6m, Cambio del material. Nuevo material hormigon)

Fotografía: 3_2b
4,6m, Cambio del material. Nuevo material hormigon)

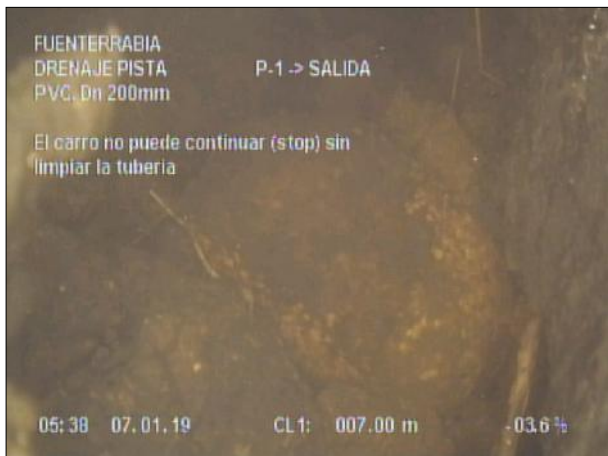
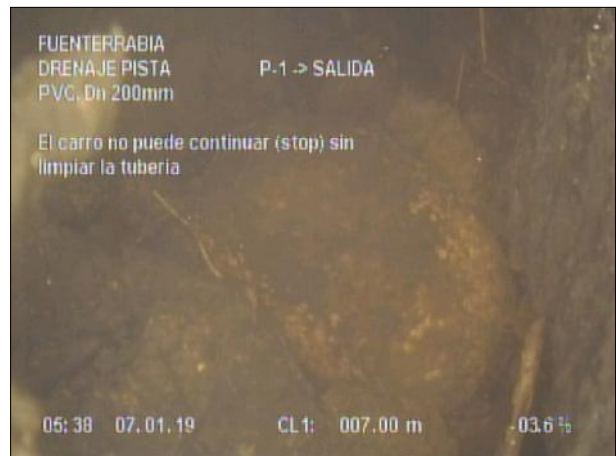
Fotografía: 4_3a
7m, El carro no puede continuar (stop) sin limpiar la tubería

Fotografía: 4_3b
7m, El carro no puede continuar (stop) sin limpiar la tubería

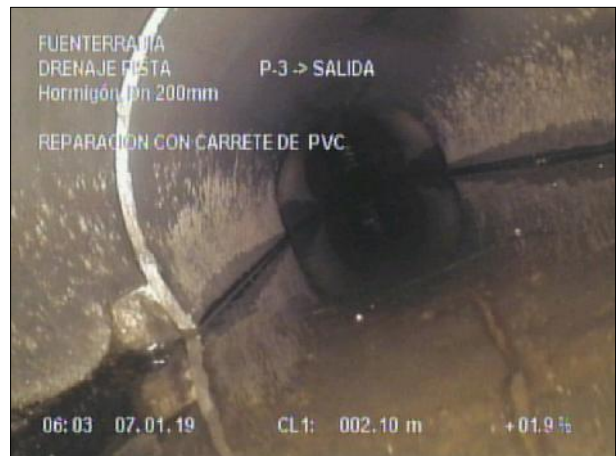
Se encontró roturas al inicio del tramo en la parte superior, se observa una reparación parcial con PVC a los 1,8m.

Fotografía: 10_3b
 1,8m, REPARACION CON CARRETE DE PVC

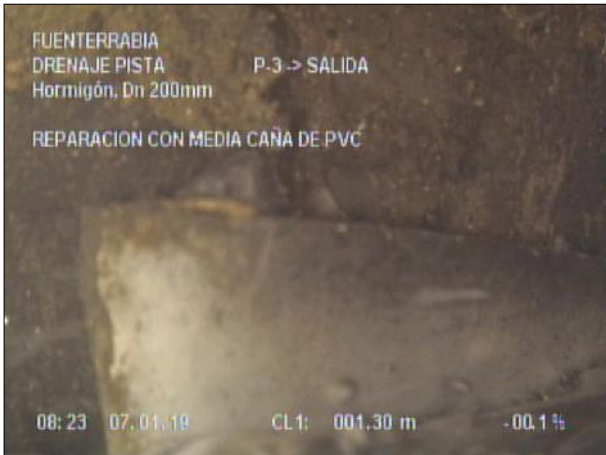
Fotografía: 13_2a
 0,3m, REPARACION CON MEDIA CAÑA DE PVC

Fotografía: 13_2b
 0,3m, REPARACION CON MEDIA CAÑA DE PVC

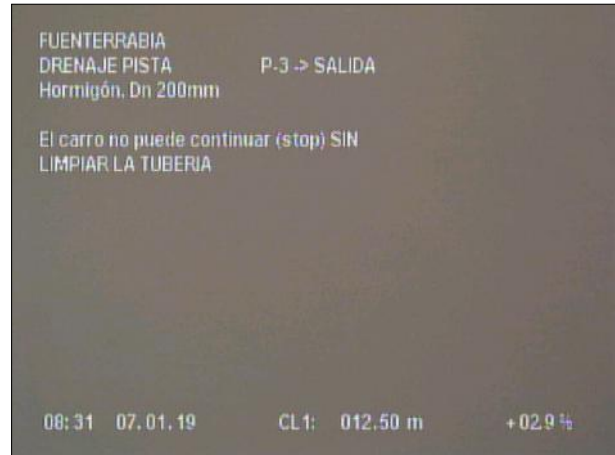
Fotografía: 37_4a
 12,5m, El carro no puede continuar (stop) SIN LIMPIAR LA TUBERIA

Fotografía: 37_4b
 12,5m, El carro no puede continuar (stop) SIN LIMPIAR LA TUBERIA

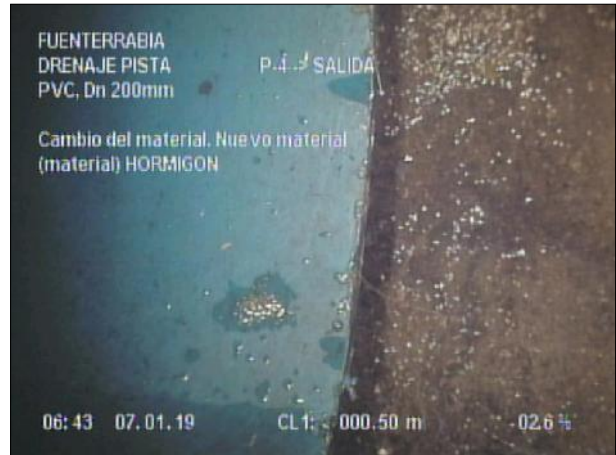
Fotografía: 22_2a
 0,3m, Cambio del material. Nuevo material (material) HORMIGON

Fotografía: 22_2b
 0,3m, Cambio del material. Nuevo material (material) HORMIGON

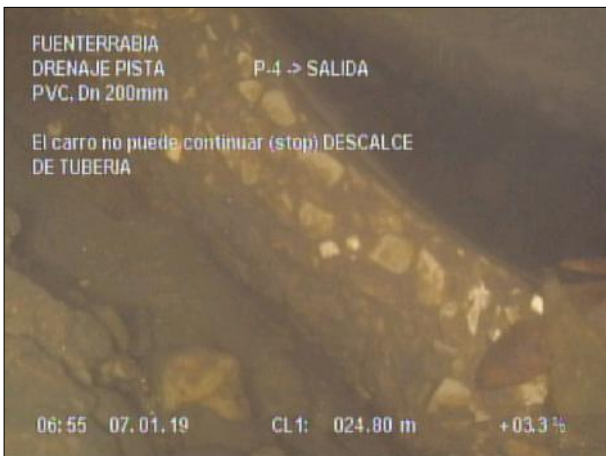
Se encontraron roturas a los 8,3m, 14,4m, 15,5m y 17,2m. encontrándose un descalce del colector a los 24,8m, por lo que la inspección no pudo continuar.

Fotografía: 29_9b
 24,8m, El carro no puede continuar (stop) DESCALCE DE TUBERIA

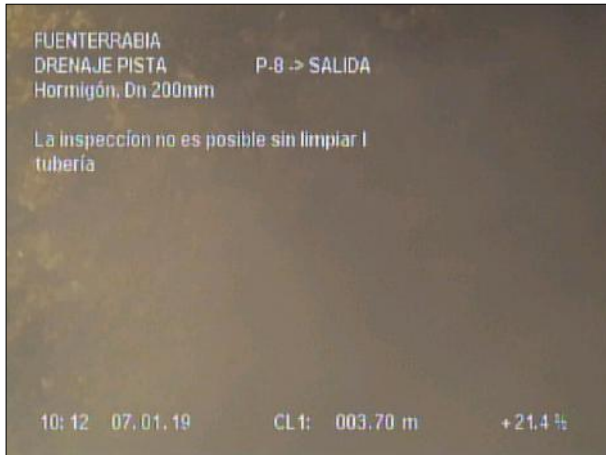
Fotografía: 44_2a
3,7m, La inspección no es posible sin limpiar l tubería

Fotografía: 44_2b
3,7m, La inspección no es posible sin limpiar l tubería

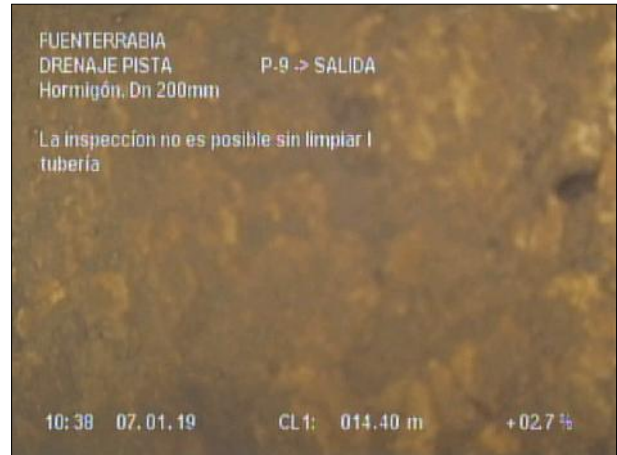
Fotografía: 46_2a
14,4m, La inspección no es posible sin limpiar l tubería

Fotografía: 46_2b
14,4m, La inspección no es posible sin limpiar l tubería

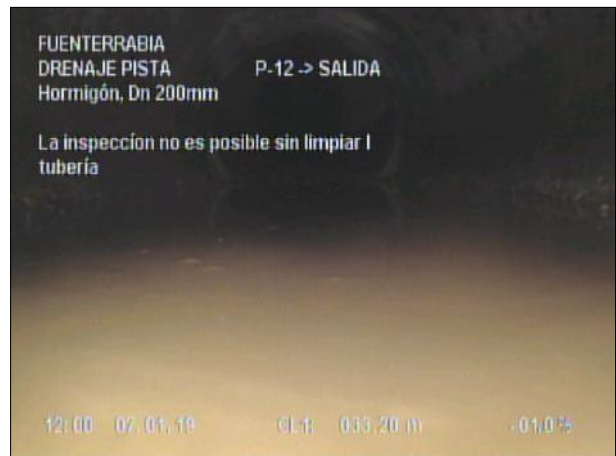
Fotografía: 64_7a
 33,2m, La inspección no es posible sin limpiar l tubería

Fotografía: 64_7b
 33,2m, La inspección no es posible sin limpiar l tubería

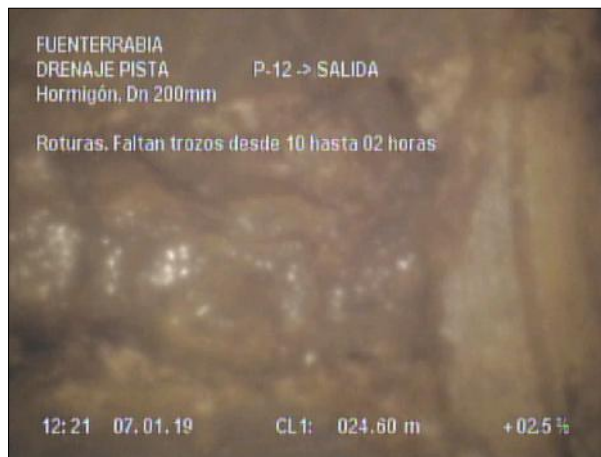
Fotografía: 68_4a
24,6m, Roturas. Faltan trozos desde 10 hasta 02 horas

Fotografía: 68_4b
24,6m, Roturas. Faltan trozos desde 10 hasta 02 horas

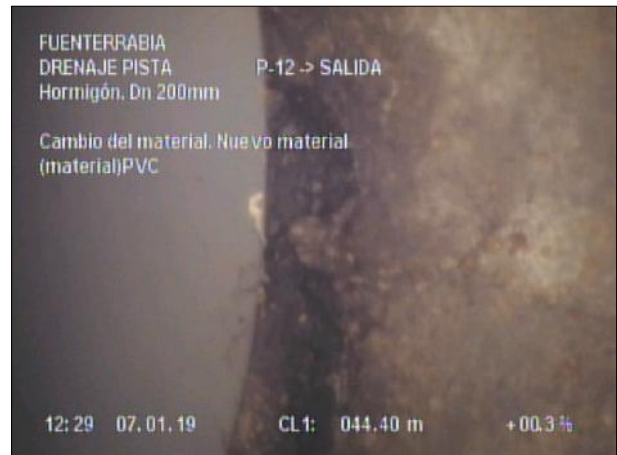
Fotografía: 72_8b
44,4m, Cambio del material. Nuevo material (material)PVC

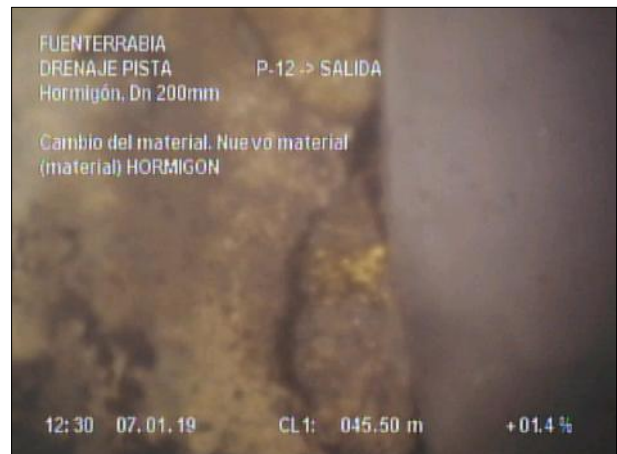
Fotografía: 73_9b
45,5m, Cambio del material. Nuevo material (material) HORMIGON

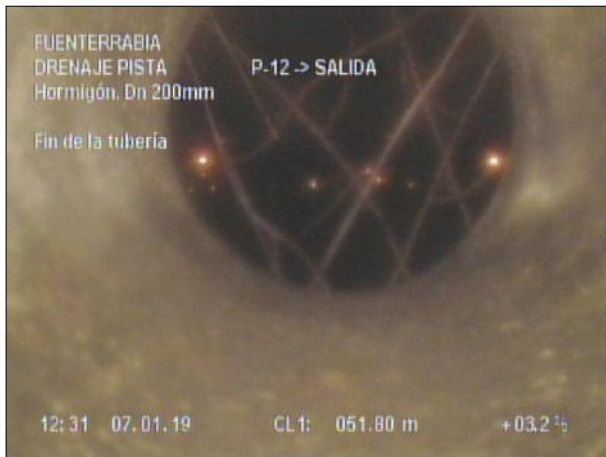
Fotografía: 74_10a
52,3m, Fin de la tubería

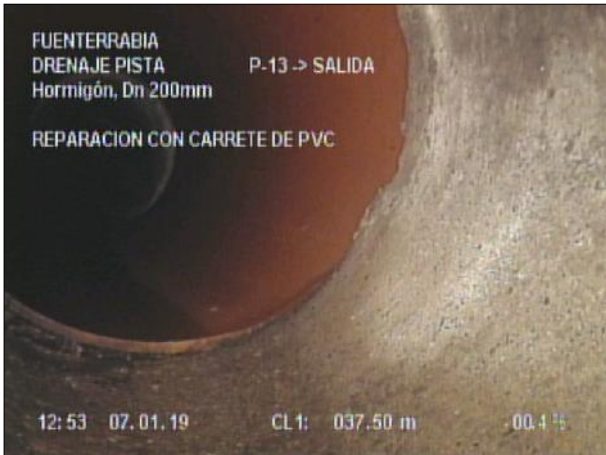
Fotografía: 78_4a
 37,5m, REPARACION CON CARRETE DE PVC

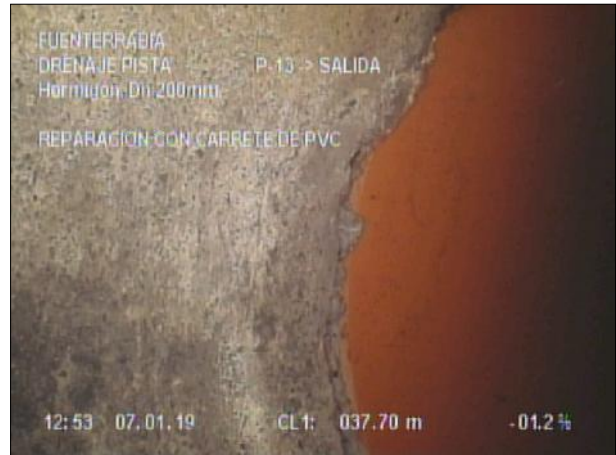
Fotografía: 78_4b
 37,5m, REPARACION CON CARRETE DE PVC

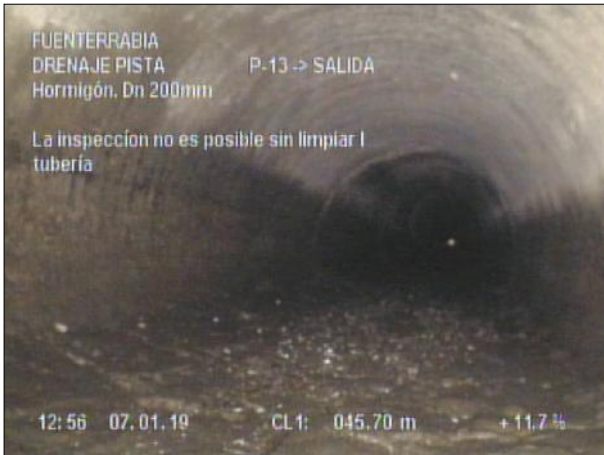
Fotografía: 80_6a
45,7m, La inspección no es posible sin limpiar l tubería

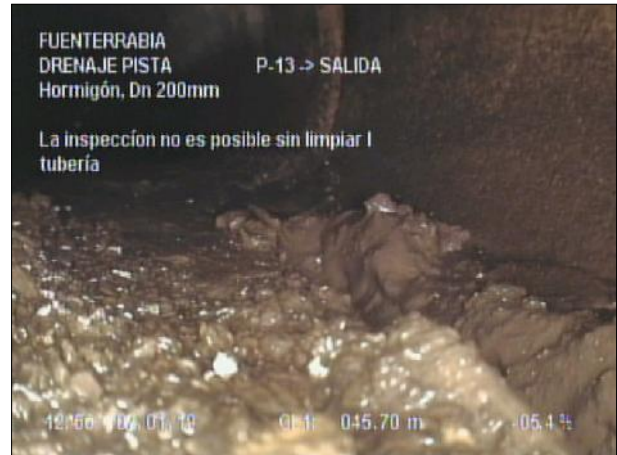
Fotografía: 80_6b
45,7m, La inspección no es posible sin limpiar l tubería

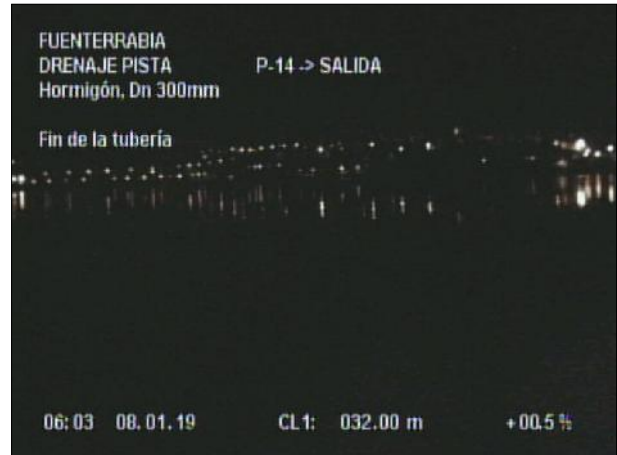
Fotografía: 88_8b
32,1m, Fin de la tubería

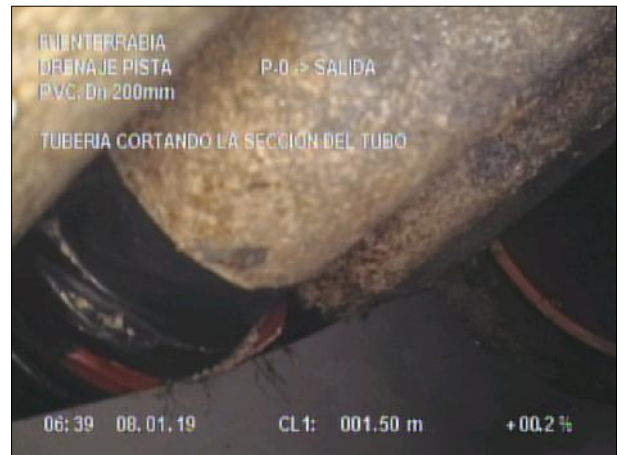
Fotografía: 90_2b
1,4m, TUBERÍA CORTANDO LA SECCION DEL TUBO
