# Ejemplos de actuaciones

## El arenal de Liencres

## 8.2. El Saler

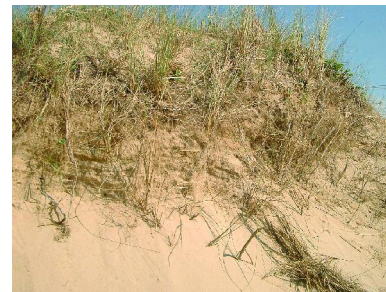
Foto 8.1.4. Detalle de fenómenos erosivos en el frente dunar.

El cordón dunar frontal quedó reducido a unos montículos más o menos separados entre sí, incapaces de regenerarse de nuevo, debido a su morfología irregular causante de turbulencias eólicas y fenómenos erosivos locales y al efecto del pisoteo.

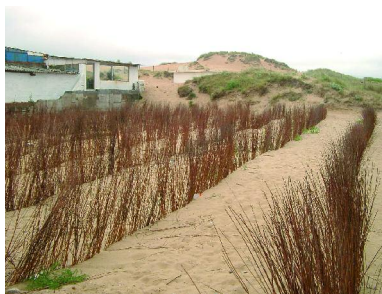
Foto 8.1.6. Filas de captadores para regenerar la duna.

Estas técnicas, como la instalación de captadores de arena para lograr una estructura topográfica adecuada y la plantación de vegetación dunar para la fijación de sus superficies, utilizan los procesos naturales para conseguir su función. El viento transporta la arena que se sedimenta detrás de los captadores y la vegetación se va estableciendo hasta conseguir una cobertura que permita su fijación y equilibrio.

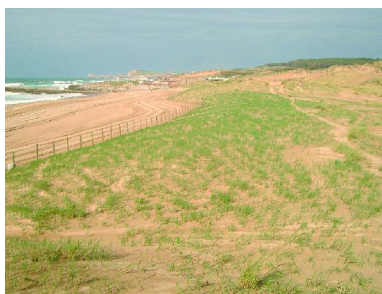
Foto 8.1.7. Resultado de la revegetación del frente dunar.

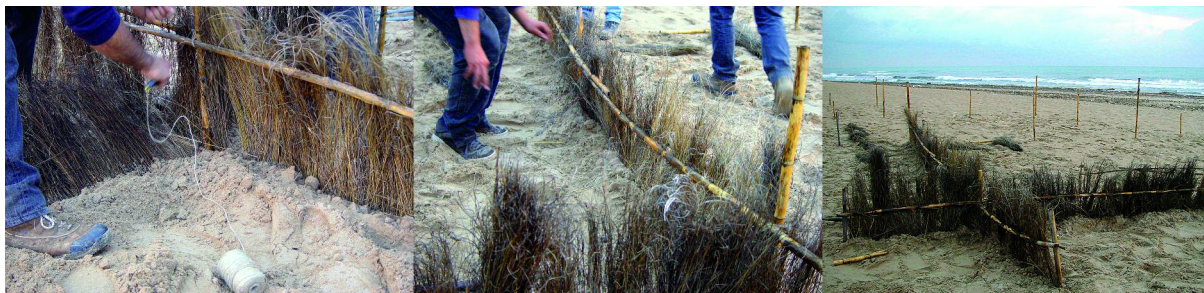
Foto 8.2.2. Proceso de montaje de los captadores de *Spartina*.

Desde principios de los años 80 también comenzaron los primeros experimentos con diversos sistemas de captadores de arenas y de reintroducción de la vegetación. Se ensayaron captadores de filas simples de caña, de haces de restos vegetales, mallas de plástico, entramados ortogonales de ramaje y por fin, entramados ortogonales con captadores realizados con *Spartina versicolor* armadas con cañas, método que resulta el más apropiado para este tipo de playas.

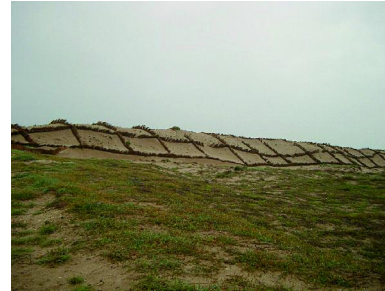
Foto 8.2.3. Aspecto del cordón dunar restaurado.

Durante estos trabajos de restauración morfológica se vacían las malladas que habían sido rellenadas y se modela un nuevo perfil dunar asimétrico con una pendiente más suave a barlovento.

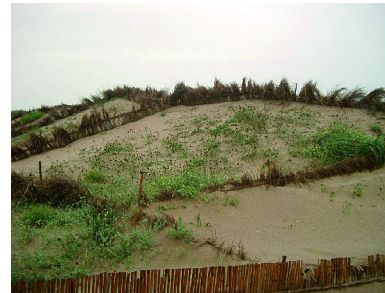
Foto 8.2.4. Detalle de la vegetación plantada entre los captadores.

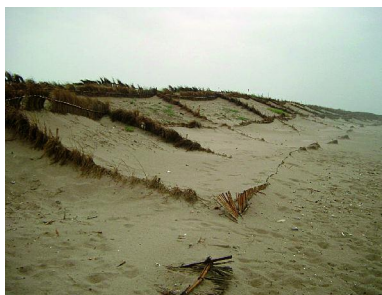
Foto 8.2.6. Captación en la duna embrionaria.

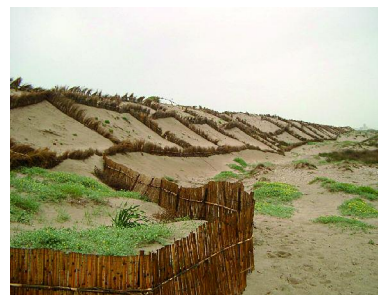
Foto 8.2.8. Cierres realizados con cañizos.

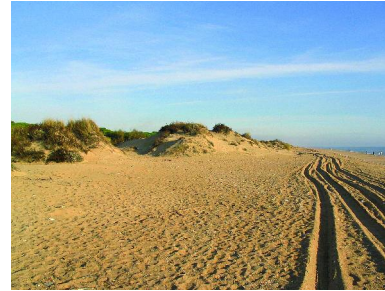
Foto 8.3.5. Detalle de la erosión del frente dunar.

La problemática de este sector costero se deriva de la erosión marina y de la retirada de la línea de costa hacia el interior, erosionando el pie de la duna y originando unas elevadas pendientes en la cara del cordón orientada al mar.

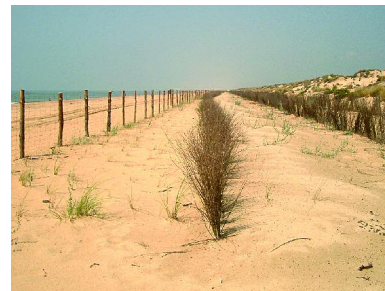
Foto 8.3.7. Incipiente captación de arena en primera fila.

La restauración del frente dunar de un tramo en acreción tiene un comportamiento muy diferente al de un tramo en erosión. En el primer caso, cuando los elementos de regeneración (captadores fundamentalmente) comienzan a producir sus efectos, se aprecia una elevación del terreno en las zonas donde se deposita la arena, con lo cual el riesgo de inundación del pie de la duna por ataque de temporales disminuye. Por otro lado, este efecto se incrementa cuando la vegetación comienza a arraigar y a ejercer su efecto de construcción de dunas.

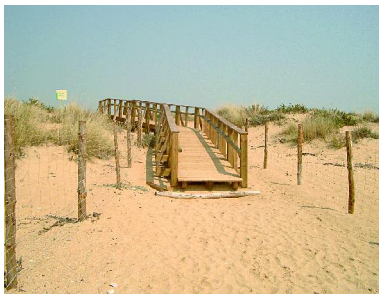
Foto 8.3.9. Detalle de pasarela sobre el cordón dunar.

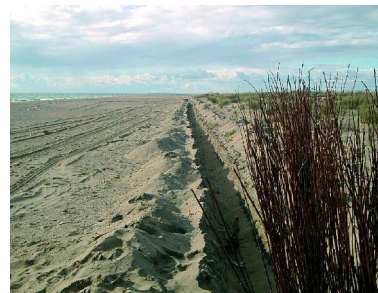
Foto 8.4.4. Apertura de la zanja para la instalación de los captadores.

- Instalación de captadores pasivos de arena de materiales biodegradables (mimbre). Se instalaron 13.500 m.
- Plantación de especies dunares fijadoras de arena: barrón (*Ammophila arenaria*). (550.000 unidades).
- Adecuación de accesos peatonales (rampas y pasarelas), de acceso a la playa. Siete pasarelas con un total de 850 m.
- Señalización mediante carteles y paneles informativos de la actuación y de los ecosistemas dunares. Se instalaron siete carteles grandes y cincuenta pequeños.
- Cerramientos de las áreas restauradas, con una longitud total de unos 9.500 m.

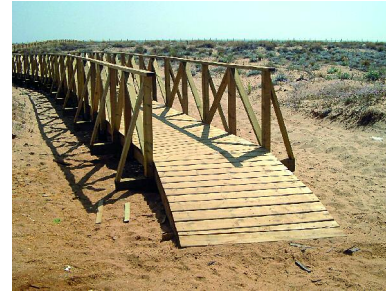
Foto 8.4.5. Pasarelas de acceso a la playa.

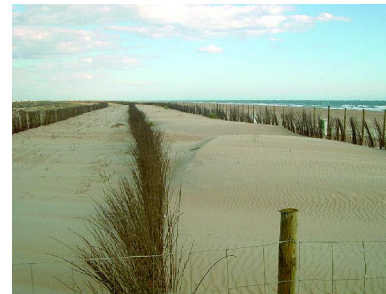
Foto 8.4.6. Detalle de la captación de arena en las primeras fases.

En la actualidad, a los dos años desde su ejecución, los objetivos perseguidos se consideran alcanzados ya que se ha formado un cordón dunar con cierto relieve, aunque más lentamente de lo que se esperaba, dado que el transporte eólico hacia el interior no es tan activo como en otras zonas. Las filas de captadores situadas más hacia el interior no reciben tanta arena como para construir un perfil dunar tan ancho, aunque de momento es pronto como para sacar conclusiones definitivas.

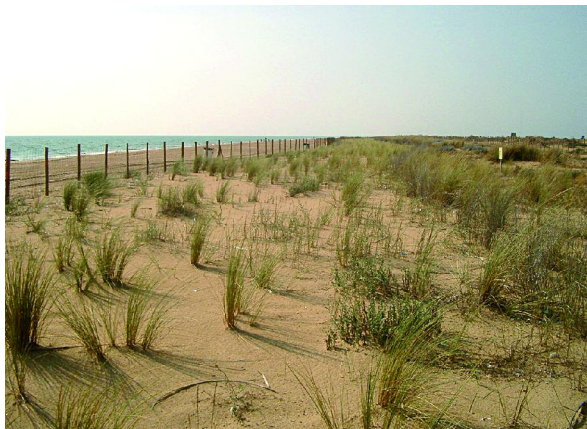
Foto 8.4.8. Aspecto del nuevo frente dunar con la vegetación establecida.

La vegetación plantada está bien establecida y la colonización natural recubre y enriquece de especies las parcelas protegidas con cerramientos. Éstos permanecen estables, no sufren enterramientos ni descalzamientos, al no
