CEDEX

PLAN PARA LA PROTECCIÓN DEL BORDE LITORAL DEL MAR MENOR (MURCIA) (E.S.T. 2017-2021/104)

Madrid, junio de 2021

Centro de Estudios de Puertos y Costas

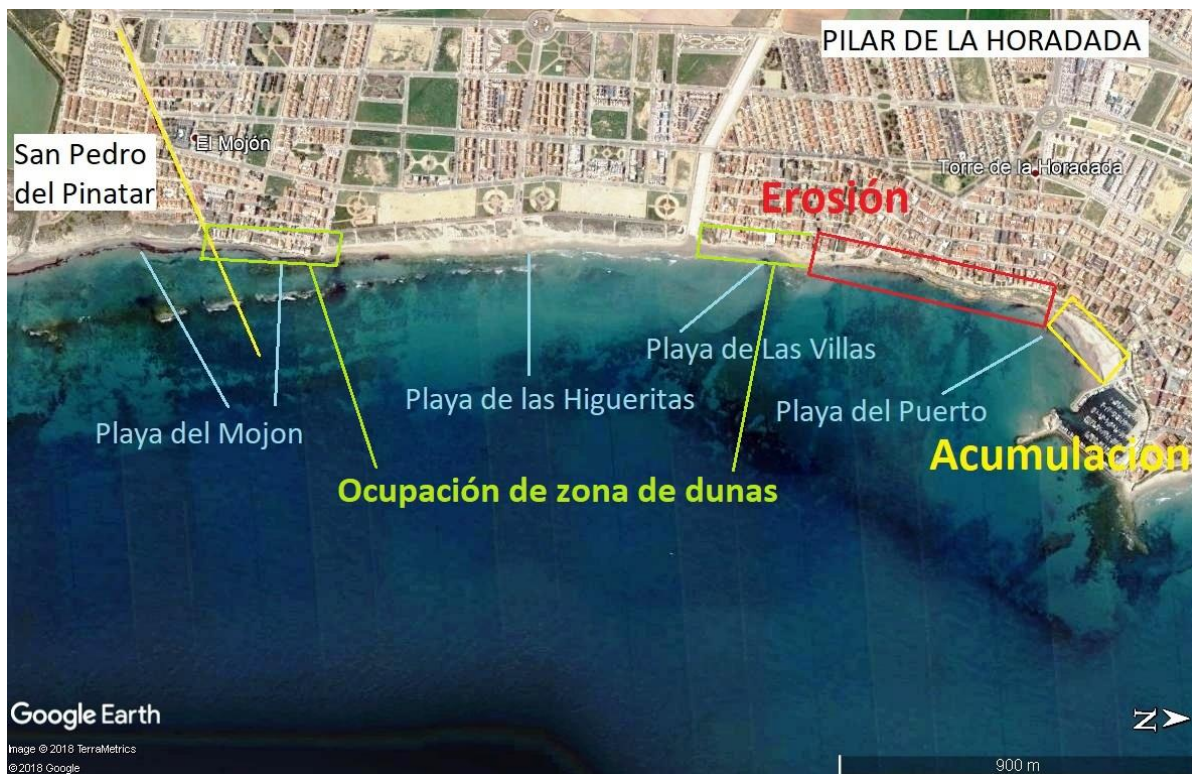
Figura 2.2 Problemas en las playas de Pilar de la Horadada (zona 1A) (Foto: Google Earth)

El puerto de Pilar de la Horadada ha provocado una migración de sedimento hacia el norte, dando lugar a una acumulación desmesurada de arena en su contradique y a la desaparición de la playa en el sur (Figura 2.2). Este tipo de problemas costeros se ha estudiado en el apartado 7.4.2 del Avance del Plan, y sus soluciones se han analizado en el apartado 7.4.3 del citado Avance.

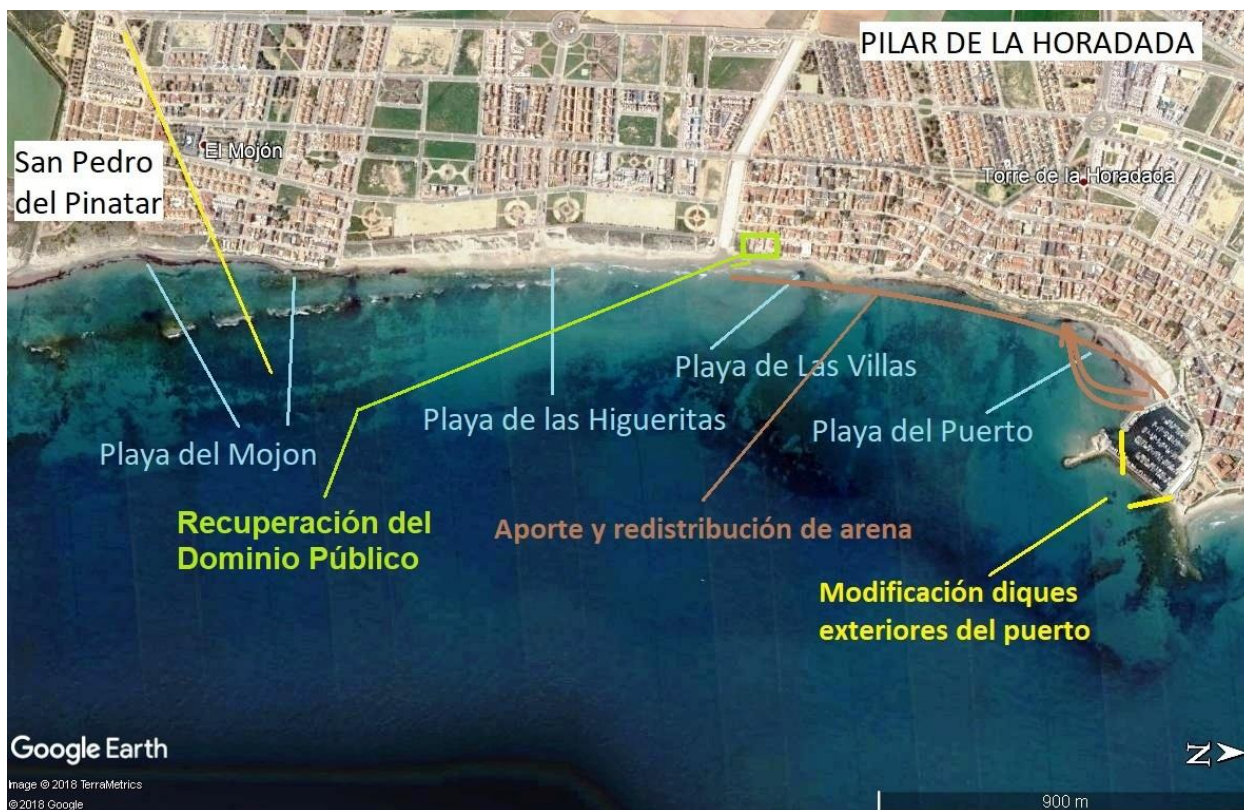
Figura 2.3: Actuaciones propuestas en la playa del Puerto de Pilar de La Horadada (Zona 1A) (Foto: Google Earth)

- 1- Playa del Puerto (1) (Pilar de la Horadada) (Figura 2.3): Modificación de las obras exteriores del puerto, redistribuir la arena aportada en él y aporte de arena.

- 2- Playa de Las Villas (2) (Pilar de la Horadada) (Figura 2.3): Recuperación de terrenos en la zona de Dominio Público Marítimo Terrestre (DPMT), ocupados por parte cuatro edificios.

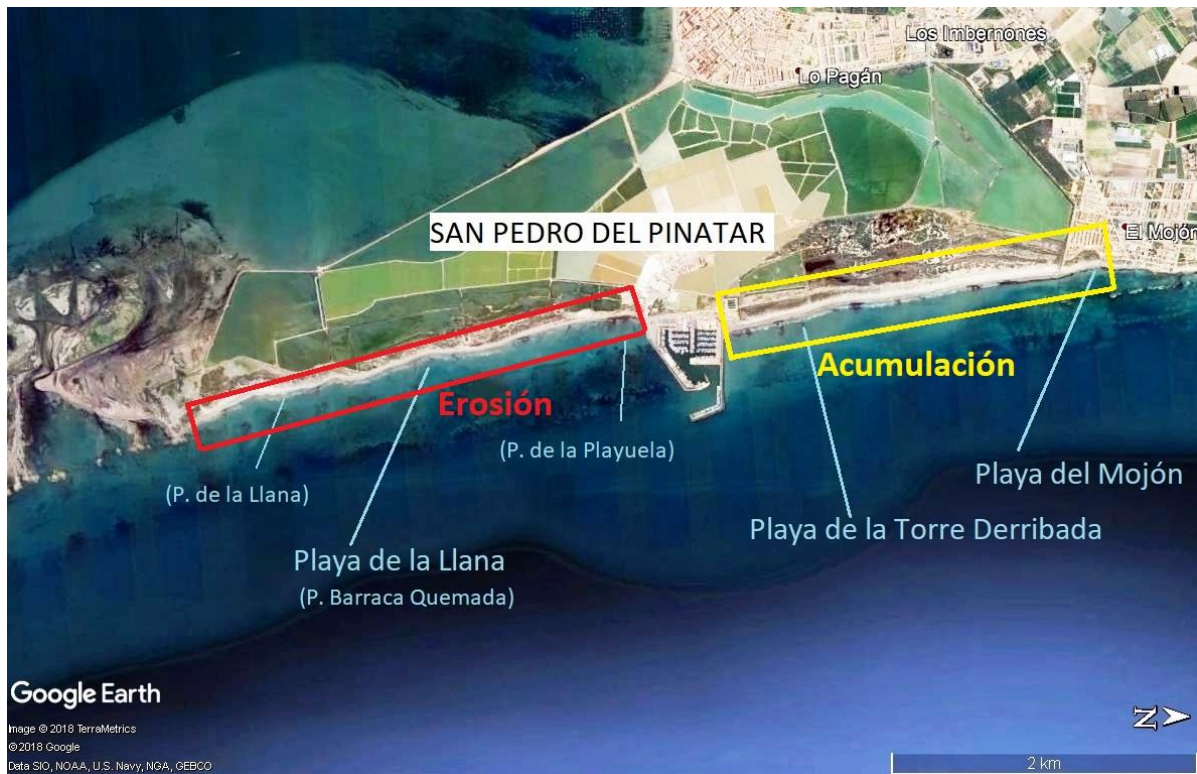
Figura 2.4 Problemas en las playas de San Pedro del Pinatar (zonas 1A y 1B) (Foto: Google Earth)

El Puerto de San Pedro del Pinatar ha cortado el transporte neto de sedimentos a lo largo de la costa, acumulando sedimento desde su construcción a un ritmo medio de $12.300 \text{ m}^3/\text{año}$ (Apartado 4.3 del Avance del Plan). Ese sedimento acumulado a barlomar se ha ido perdiendo en la playa de La Llana, aguas abajo (Figura 2.4) que al alcanzar su extremo se pierde absorbido por la gola de la Caleta. Este

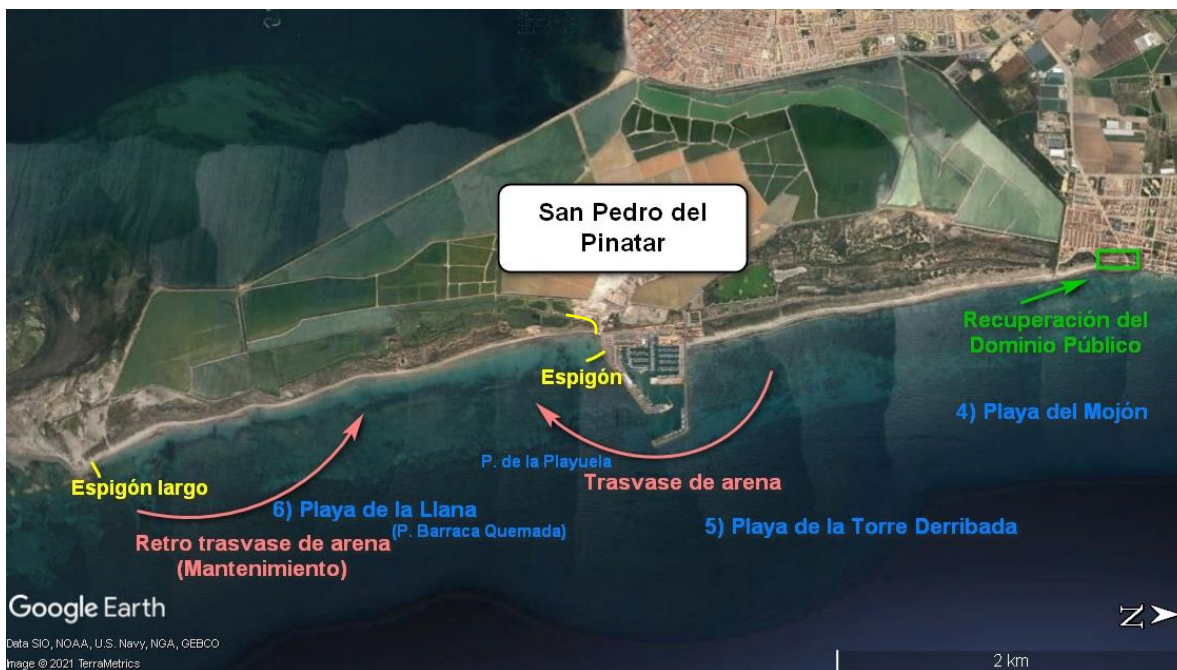
Figura 2.5: Actuaciones propuestas en la playa de la Llana de San Pedro del Pinatar (Zona 1A y B) (Foto: Google Earth)

- 3- Playa del Mojón (4) (San Pedro del Pinatar) (Figura 2.5): Recuperación de terrenos en la zona de Dominio Público Marítimo Terrestre (DPMT), ocupados por parte cuatro edificios.

- 4- Playa de La Llana (6) (San Pedro del Pinatar) (Figura 2.5): Construcción de un espolón junto al contradique del puerto de San Pedro del Pinatar (Figura 2.6). Construcción de un espigón junto a los salientes rocosos justo al norte de la gola de la Caleta. Traslase de arena desde la playa de Torre Derribada de unos 40.000 m³ según el objetivo designado por el Proyecto de recuperación citado en el párrafo anterior. Recirculación periódica (retro-trasvase) desde el

- 4- Playa de La Llana (6) (San Pedro del Pinatar) (Figura 2.5): Construcción de un espigón junto al contradique del puerto de San Pedro del Pinatar (Figura 2.6). Construcción de un espigón junto a los salientes rocosos justo al norte de la gola de la Caleta. Trasvase de arena desde la playa de Torre Derribada de unos 40.000 m³ según el objetivo designado por el Proyecto de recuperación citado en el párrafo anterior. Recirculación periódica (retro-trasvase) desde el espigón sur hacia la zona norte de la playa. Trabajos de restauración dunar, destacando la recuperación de una superficie empleada como aparcamiento en la playa de Torre Derribada, en superficie que se encuentra adscrita al Puerto de San Pedro del Pinatar (2.780 m²) (Figura 2.7).

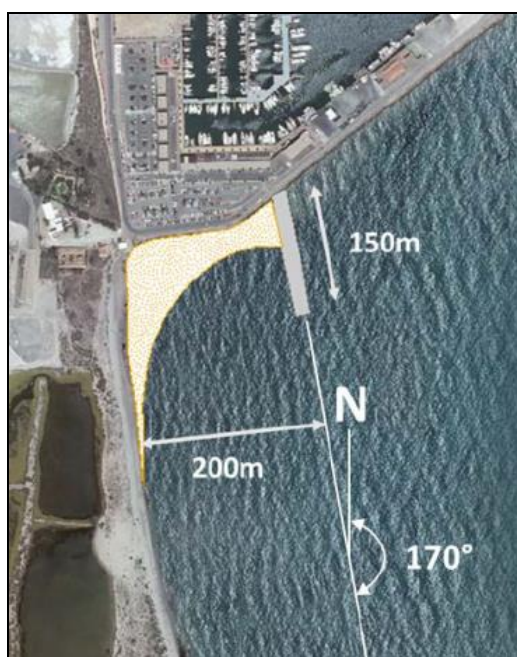
Figura 2.6: Actuaciones propuestas en la playa de la Llana de San Pedro del Pinatar (Zona 1A y B) (Foto: Google Earth)

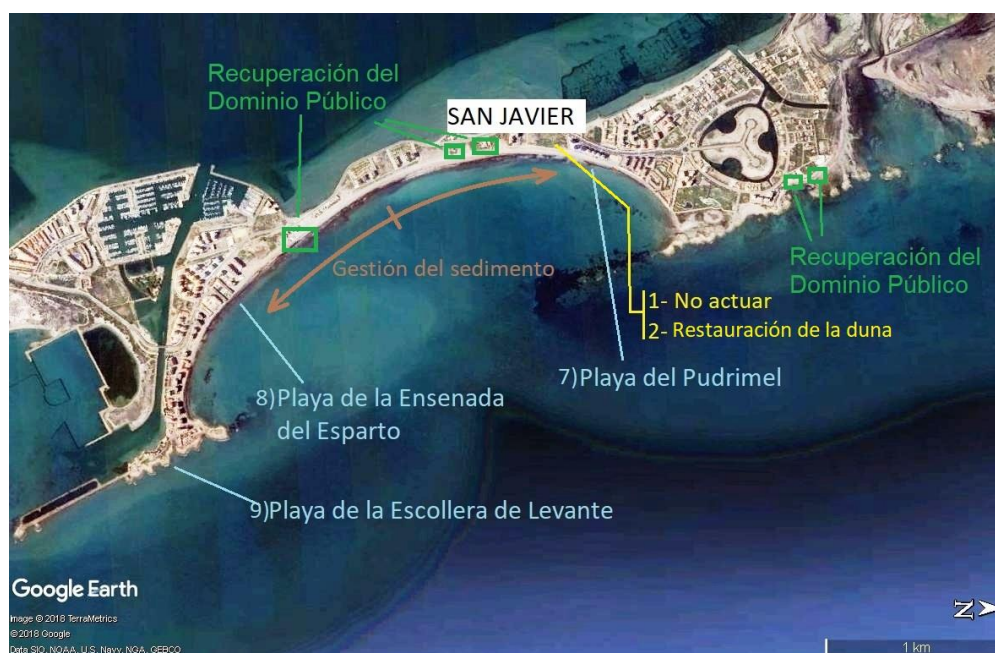
Figura 2.8: Actuaciones propuestas en las playas del Pudrimel y Ensenada del Esparto de San Javier (Zona 1 B) (Foto: Google Earth)

5- Playa del Pudrimel (7) (San Javier) (Figura 2.8): Dos alternativas

2. Restauración de duna y movimiento de arena de todo el tramo central para aumentar la playa en los extremos.

7- Playa del Esparto (8) (San Javier) (Figura 2.8) Recuperación de terrenos en la zona de Dominio Público Marítimo Terrestre (DPMT), ocupados. Además, gestión del sedimento.

- 5- Playa del Pudrimel (7) (San Javier) (Figura 2.8): Dos alternativas
 1. No actuar
 2. Restauración de duna y movimiento de arena de todo el tramo central para aumentar la playa en los extremos.

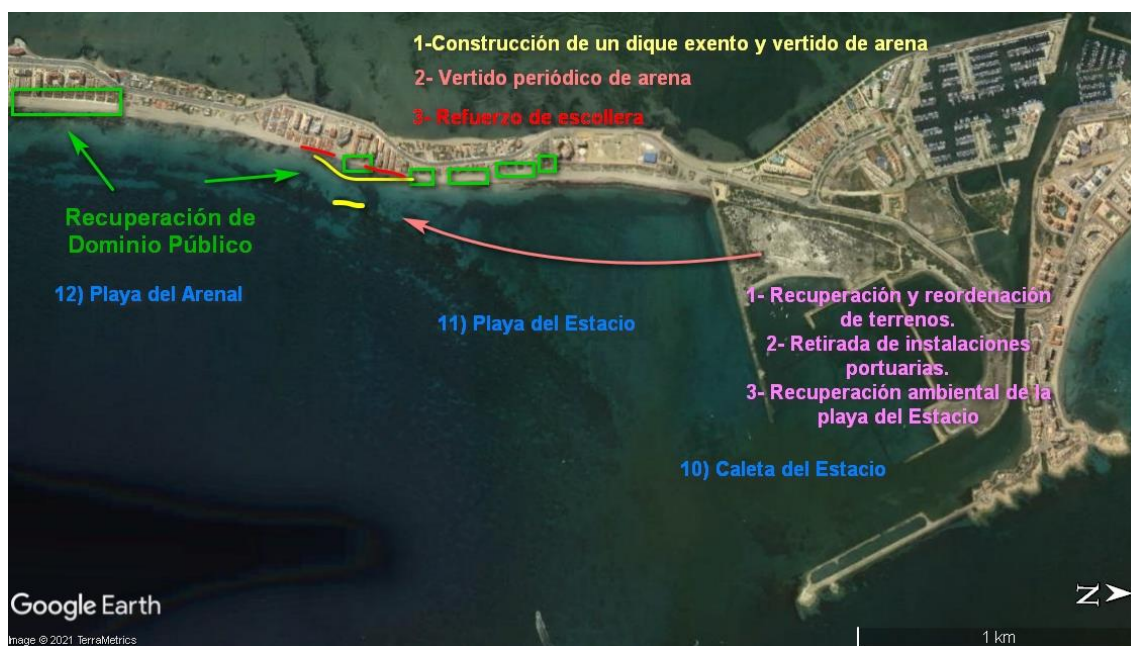
Figura 2.9: Actuaciones propuestas en la playa del Estacio de San Javier (Zona 1 C) (Foto: Google Earth)

- 8- Caleta y gola del Estacio (10) (San Javier) (Figura 2.9) Recuperación y reordenación de los terrenos al sur de la desembocadura de la gola del Estacio, para la zona de Dominio Público Marítimo Terrestre (DPMT). Retirada de restos de instalaciones portuarias sin uso y la recuperación ambiental de la playa Caleta del Estacio.

- 9- Playa del Estacio (11) (San Javier) (Figura 2.9): Tres alternativas en tres puntos
 1. Construcción de un dique exento o espigones cortos, y aporte de arena para formar un hemitriángulo, condicionado por la presencia de *P. oceanica*.

2. Aporte periódico de arena para avanzar la playa, condicionado por la presencia de *P. oceanica*.
 3. Refuerzo del paseo con un manto de escollera.
- 10- Playa del Estacio (11) (San Javier) (Figura 2.9): Recuperación de terrenos en la Zona de Dominio Público Marítimo Terrestre (DPMT), ocupados por parte de diez edificios y otro elemento. Además, gestión del sedimento en la unidad costera.

- 11- Playa del Arenal (12) (San Javier) (Figura 2.9): Recuperación de terrenos en la Zona de Dominio Público Marítimo Terrestre (DPMT), ocupados por parte de seis edificios. Además, gestión del sedimento en la unidad costera.

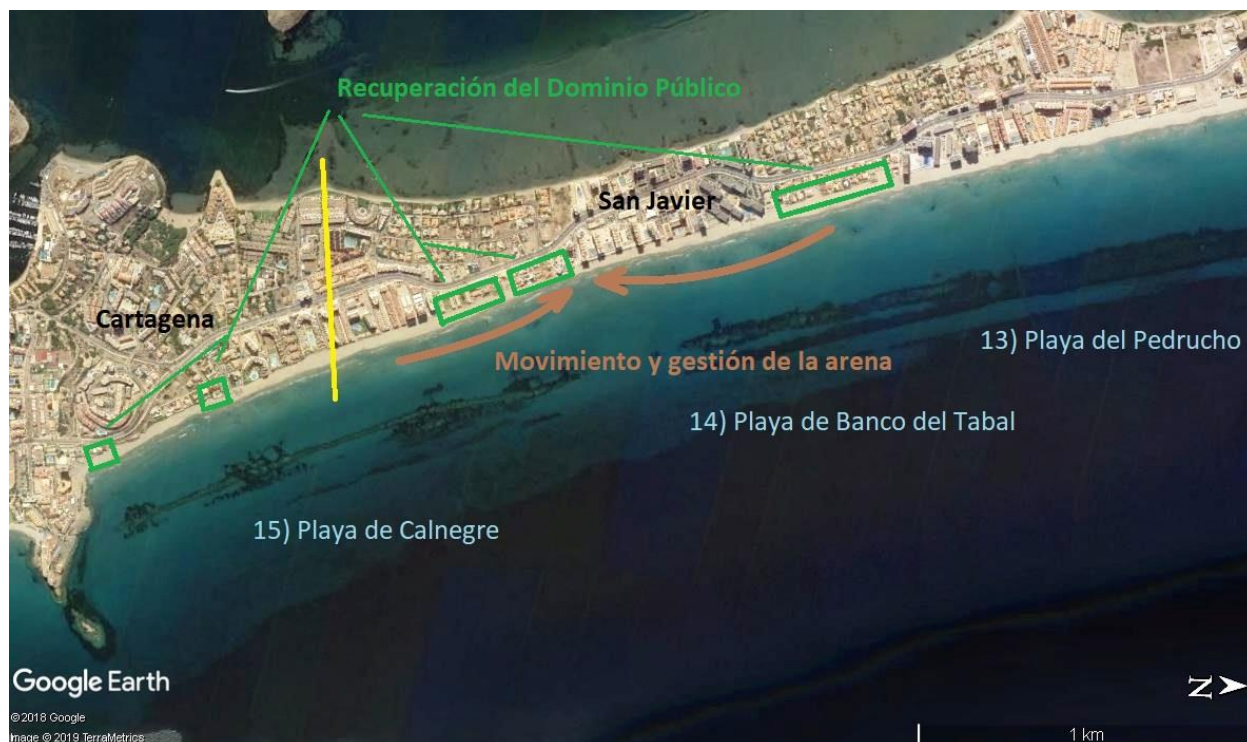
Figura 2.10: Actuación propuesta en las playas del Pedrucho y de Banco del Tabal de San Javier, y Calnegre de Cartagena (Zona 1 C) (Foto: Google Earth)

- 12- Playa del Pedrucho (13) (San Javier) (Figura 2.10): Recuperación de terrenos en la Zona de Dominio Público Marítimo Terrestre (DPMT), ocupados por parte de diez edificios. Además, gestión del sedimento en la unidad costera.

- 13- Playa de Banco de Tabal (14) (San Javier) (Figura 2.10): Aporte de arena y gestión periódica del sedimento.
- 14- Playa de Banco de Tabal (14) (San Javier) (Figura 2.10): Recuperación de terrenos en la zona de Dominio Público Marítimo Terrestre (DPMT), ocupados por parte de dieciséis edificios.
- 15- Playa de Calnegre (15) (Cartagena) (Figura 2.10 y Figura 2.11): Recuperación de terrenos en la zona de Dominio Público Marítimo Terrestre (DPMT), ocupados por parte de dos edificios.

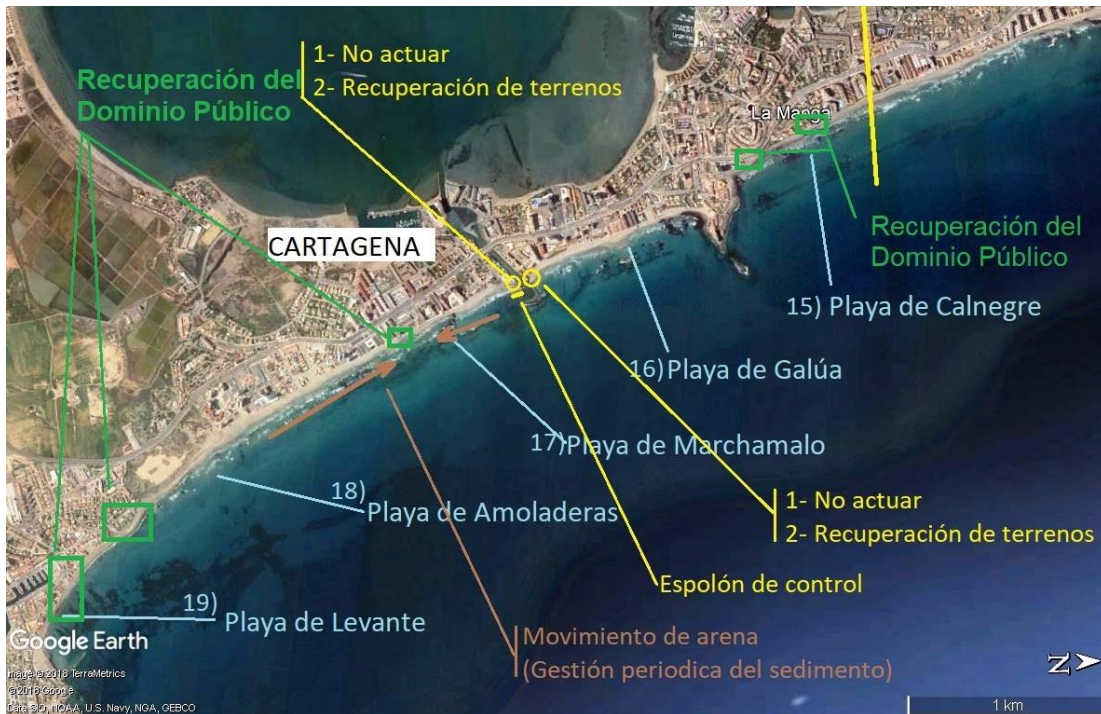
Figura 2.11: Actuaciones propuestas en las playas de Galúa y Marchamalo de Cartagena (Zona 1 C) (Foto: Google Earth)

16- Playa de Galúa (16) (Cartagena) (Figura 2.11): Dos alternativas

19- Playa de Marchamalo (17) (Cartagena) (Figura 2.11): Construir un espolón perpendicular al dique de encauzamiento sur de la gola de Marchamalo.

20- Playa de Marchamalo (17) (Cartagena) (Figura 2.11): Movimiento periódico de arena hacia el sur.

21- Playa de Marchamalo (17) (Cartagena) (Figura 2.11): Recuperación de terrenos en la zona de Dominio Público Marítimo Terrestre (DPMT), ocupados por parte de cuatro edificios, un hotel y nueve restaurantes.

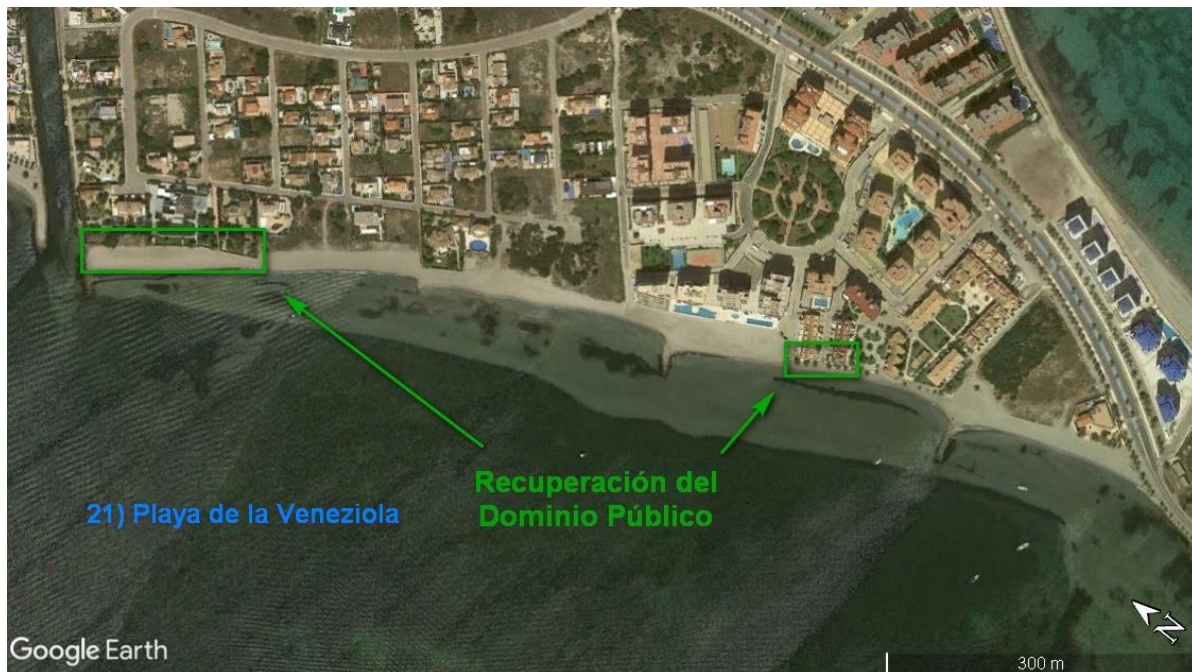
Figura 2.13. Actuaciones propuestas en la playa de la Veneziola de San Javier (Zona 2 A) (Foto: Google Earth)

El primer tramo en el que se encuentran problemas está en el entorno de la Veneziola, altamente artificial, con pérdidas de sedimento que van a parar al canal de la Veneziola y con invasión urbana (apartado 6.3.4 y Figura 6.28 y 6.29 del Avance del Plan). En esta playa de la Veneziola se han detectado seis edificaciones y un restaurante en zona de DPMT (apartado 7.3 del citado Plan), que deben recuperarse.

- 24- Playa de la Veneziola (21) (San Javier) (Figura 2.13): Recuperación de terrenos en la zona de Dominio Público Marítimo Terrestre (DPMT), ocupados por parte de seis edificios y un restaurante.

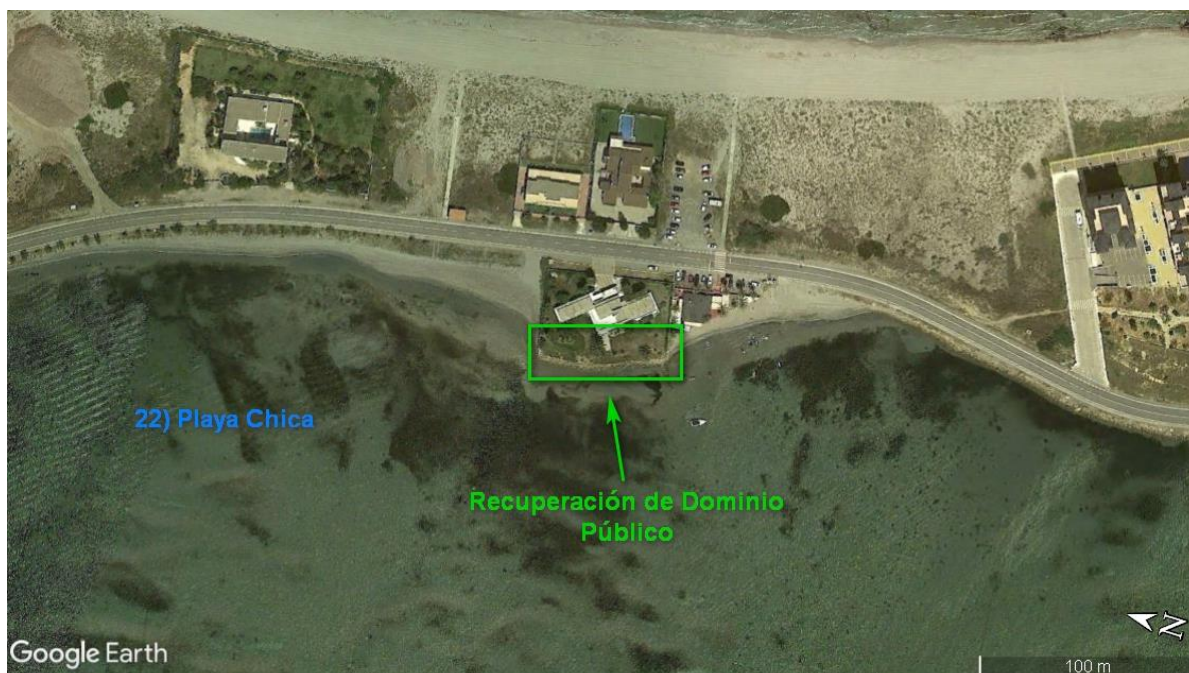
Figura 2.14: Actuaciones propuestas en la playa Chica de San Javier (Zona 2 A) (Foto: Google Earth)

- 25- Playa Chica (22) (San Javier) (Figura 2.14): Recuperación de terrenos en la zona de Dominio Público Marítimo Terrestre (DPMT) y recuperación del dominio público, ocupado por parte de un edificio.

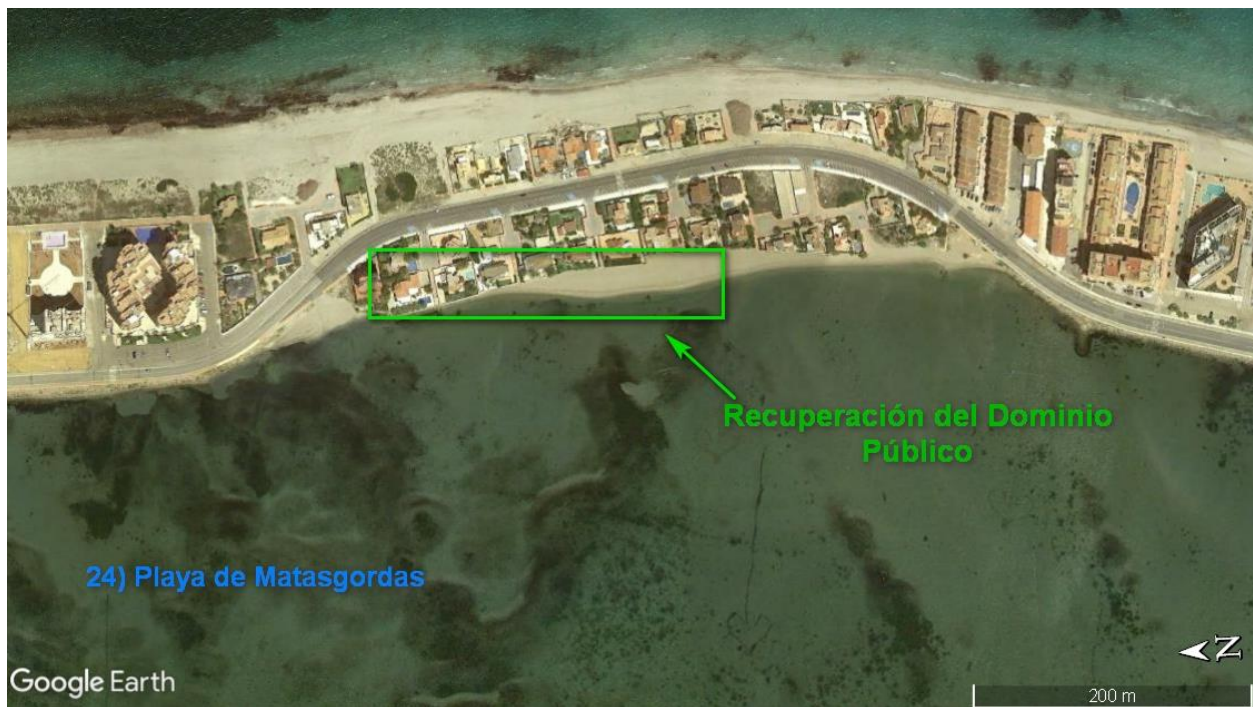
Figura 2.15: Actuaciones propuestas en la playa del Matasgordas de San Javier (Zona 2 B) (Foto: Google Earth)

26- Playa de Matasgordas (24) (San Javier) (Figura 2.15): Recuperación de terrenos en la zona de Dominio Público Marítimo Terrestre (DPMT), ocupados por parte de trece edificios.

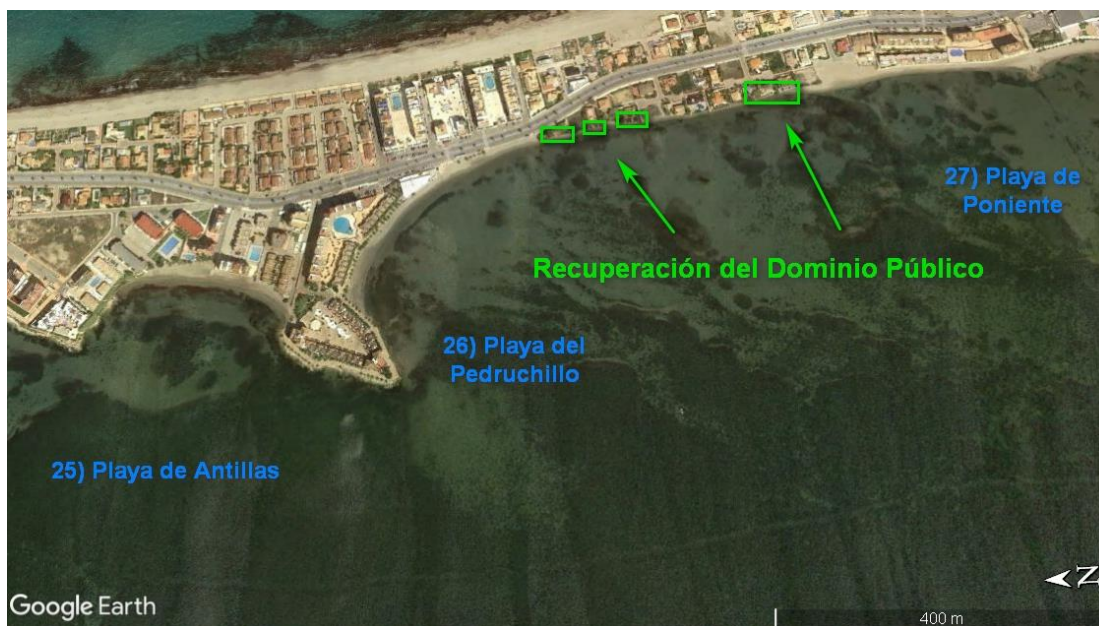
Figura 2.16: Actuaciones propuestas en las playas de la Antilla, Pedruchillo y Poniente de San Javier (Zona 2 B) (Foto: Google Earth)

27- Playa de Antillas (25) (San Javier) (Figura 2.16): Recuperación de terrenos en la zona de Dominio Público Marítimo Terrestre (DPMT), ocupados por parte de un edificio.

28- Playa de Poniente (27) (San Javier) (Figura 2.16): Recuperación de terrenos en la zona de Dominio Público Marítimo Terrestre (DPMT), ocupados por parte de siete edificios, un hotel y otros tres elementos.

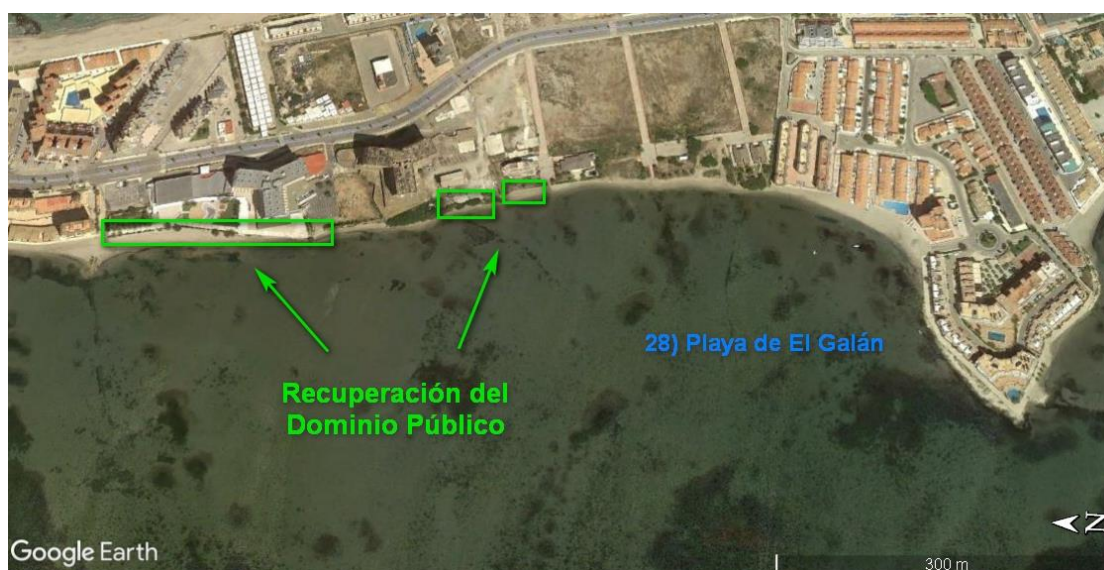
Figura 2.17: Actuaciones propuestas en las playas de Poniente y El Galán de San Javier (Zona 2 B) (Foto: Google Earth)

El tramo más al sur, playa de El Galán, también se ha identificado una zona de invasión urbana, que al ser rigidizada ha producido erosiones laterales. Además, se ha identificado una edificación situada en DPMT que debe recuperarse.

- 29- Playa de El Galán (28) (San Javier) (Figura 2.17): Recuperación de terrenos en la zona de Dominio Público Marítimo Terrestre (DPMT), ocupados por parte de un edificio.

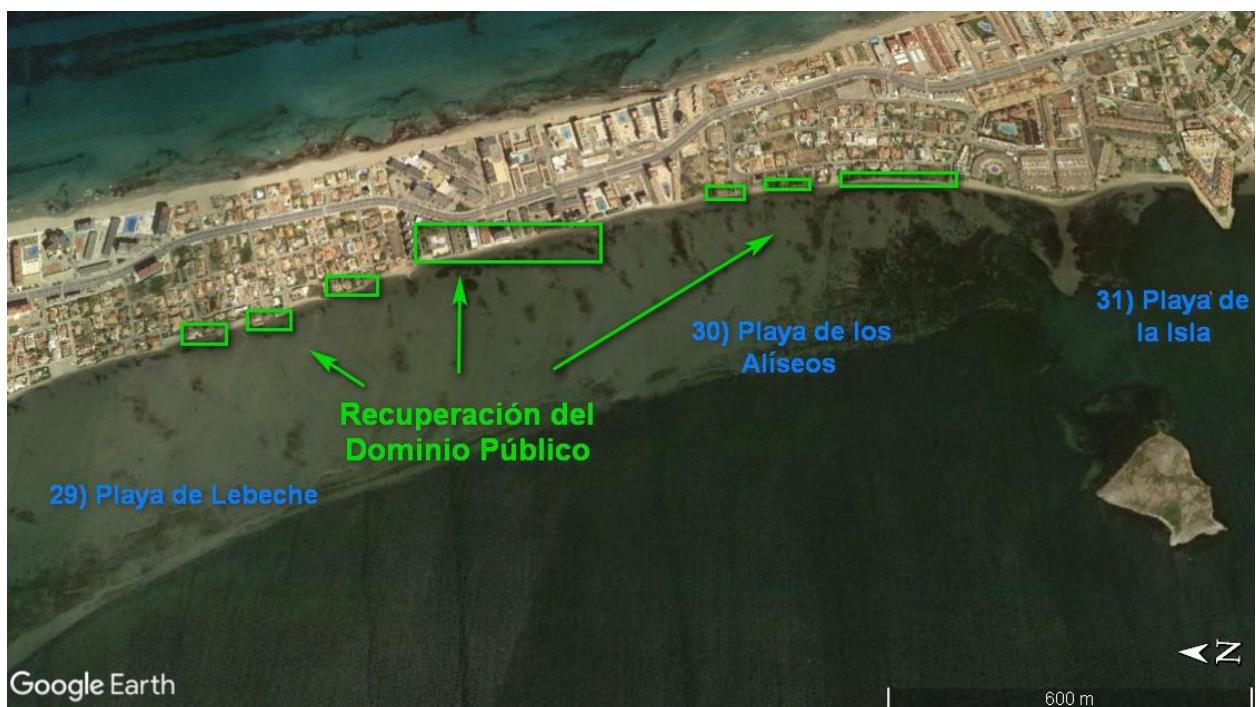
Figura 2.18: Actuaciones propuestas en las playas de Lebeche y Aliseos de San Javier (Zona 2 B)
(Foto: Google Earth)

- 30- Playa de Lebeche (29) (Cartagena) (Figura 2.18): Recuperación de terrenos en la zona de Dominio Público Marítimo Terrestre (DPMT), ocupados por parte de treinta y seis edificios.
- 31- Playa de los Aliseos (30) (Cartagena) (Figura 2.18): Recuperación de terrenos en la zona de Dominio Público Marítimo Terrestre (DPMT), ocupados por parte de dos edificios.
- 32- Playa de la Isla (31) (Cartagena) (Figura 2.18): Recuperación de terrenos en la zona de Dominio Público Marítimo Terrestre (DPMT), ocupados por parte de un edificio.

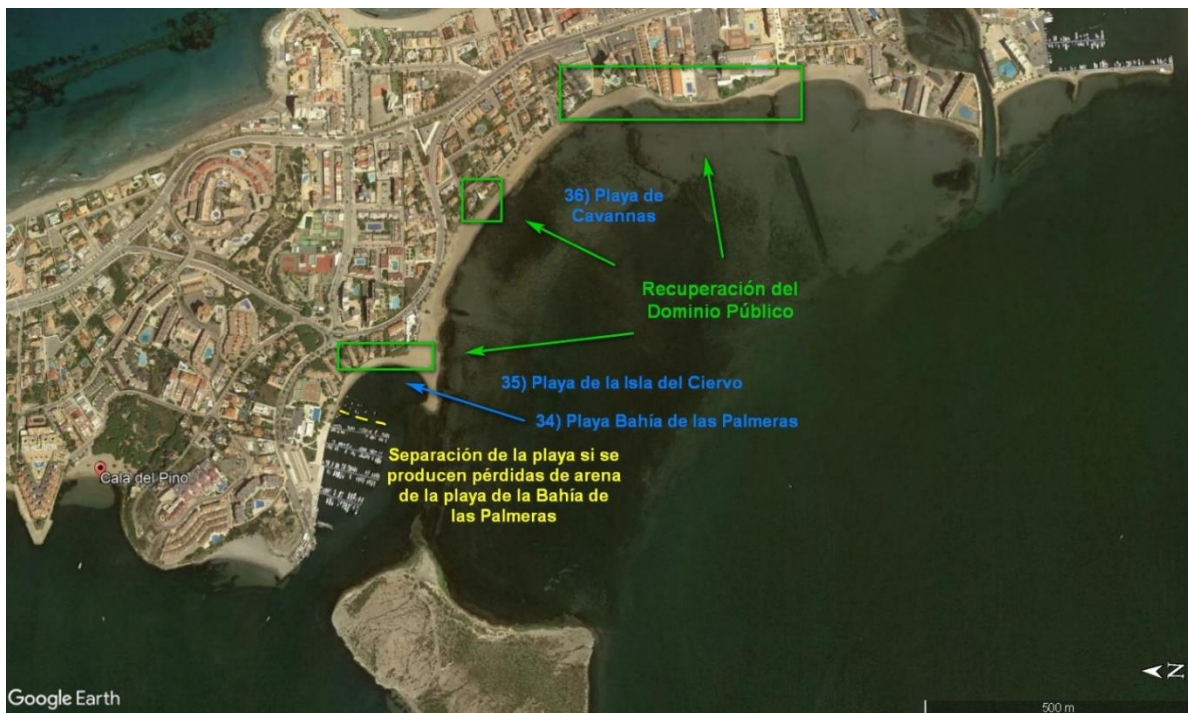
Figura 2.19: Actuaciones propuestas en las playas de Cala del Pino, Gollerón, Bahía de las Palmeras y Cavanna de Cartagena (Zonas 2 B y 3 A) (Foto: Google Earth)

En la Cala del Pino (Figura 2.19) se ha detectado una edificación situada en DPMT (apartado 7.3 del Avance del Plan) que deben recuperarse. Por tanto, esta actuación se concreta en:

- 34- Playa de la Bahía de las Palmeras (34) (Cartagena) (Figura 2.19): Separación de la playa de los fondeaderos si se produjese pérdida de arena de ésta.
- 35- Playa de la Bahía de las Palmeras (34) (Cartagena) (Figura 2.19): Recuperación de terrenos en la zona de Dominio Público Marítimo Terrestre (DPMT), ocupados por parte de dos edificios.
- 36- Playa de Cavanna (36) (Cartagena) (Figura 2.19): Recuperación de terrenos en la zona de Dominio Público Marítimo Terrestre (DPMT), ocupados por parte de once edificaciones, un hotel, un parking, tres restaurantes y un centro deportivo.

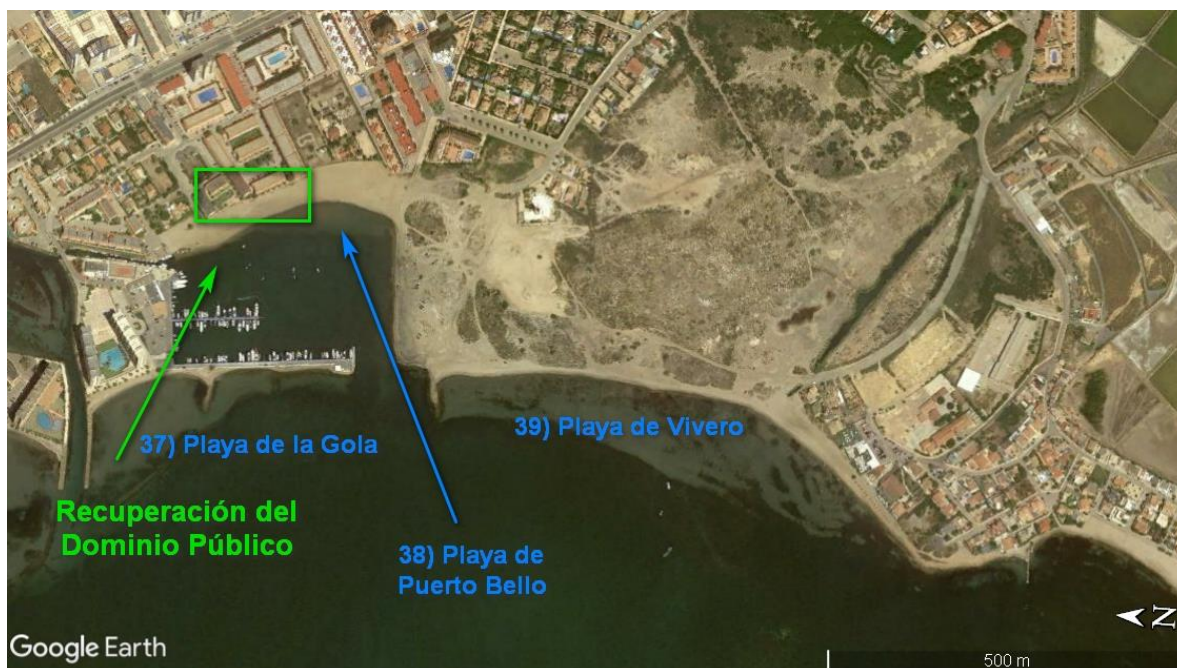
- 37- Playa de Puerto Bello (38) (Cartagena) (Figura 2.20): Recuperación de terrenos en la zona de Dominio Público Marítimo Terrestre (DPMT), ocupados por parte de un edificio.

Figura 2.20: Actuaciones propuestas en la playa de Puerto Bello de Cartagena (Zona 3 A) (Foto: Google Earth)

La playa de Puerto Bello, en el interior del puerto, no tiene separación física con un canal secundario de la gola de Marchamalo. Por tanto, podría ser aconsejable aislar la playa de este canal, que actúa como un sumidero, si bien antes puede estudiarse esta zona para determinar la necesidad de esta actuación. Además, se ha detectado un edificio situado en DPMT (apartado 7.3 del citado Plan) que deben recuperarse. Por tanto, se propone realizar las siguientes actuaciones (Figura 2.20):

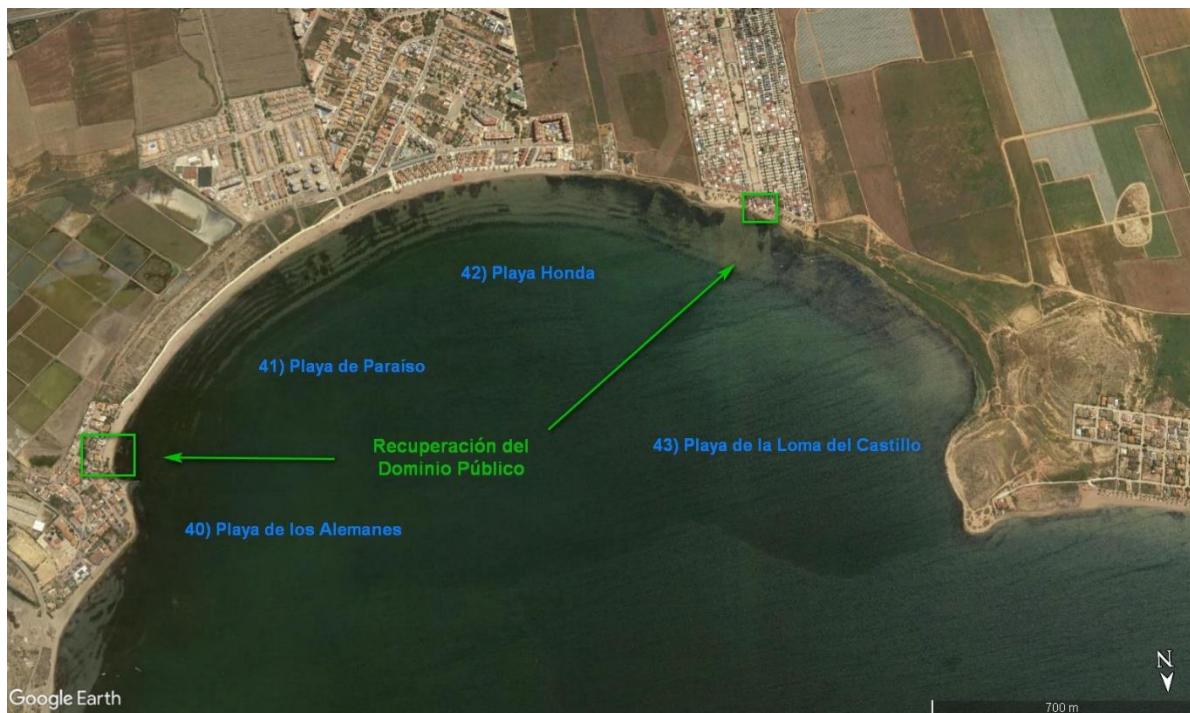
- 38- Playa de los Alemanes (40) (Cartagena) (Figura 2.21): Recuperación de terrenos en la zona de Dominio Público Marítimo Terrestre (DPMT), ocupados por parte de un edificio.
- 39- Playa de la Loma del Castillo (43) (Cartagena) (Figura 2.21): Recuperación de terrenos en la zona de Dominio Público Marítimo Terrestre (DPMT), ocupados por parte de un restaurante y un centro deportivo.

Figura 2.21: Actuaciones propuestas en las de los Alemanes, playas Honda y de Lomas del Castillo de Cartagena (Zona 3 A) (Foto: Google Earth)

Por tanto, se propone realizar las siguientes actuaciones (Figura 2.21):

La playa de las Lomas del Castillo, también conocida como del Camping, tiene un problema de invasión urbana por parte del camping. Entre las alternativas de actuación estudiadas en el Avance del Plan (capítulo 7) se considera más adecuado recuperar este terreno, donde se cuenta con una playa exigua de 2 m de anchura, siendo el frente del camping un verdadero muro entre un lado y otro de la playa.

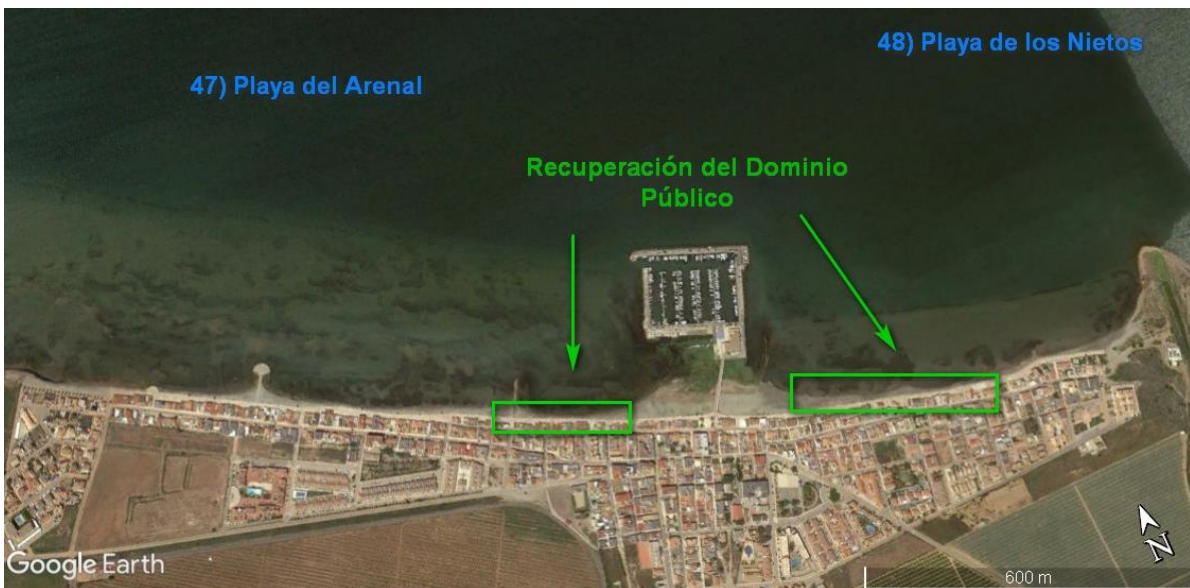
- 40- Playa de Los Nietos (46) (Cartagena) (Figura 2.22): Recuperación de terrenos en la zona de Dominio Público Marítimo Terrestre (DPMT).

Figura 2.22: Actuaciones propuestas en las playas de Los Nietos y del Arenal de Cartagena (Zona 3 B) (Foto: Google Earth)

En la playa de Los Nietos se han detectado ochenta y tres edificios situados en DPMT (apartado 7.3 del Avance del Plan) que deben recuperarse. Por tanto, se propone las siguientes actuaciones (Figura 2.22):

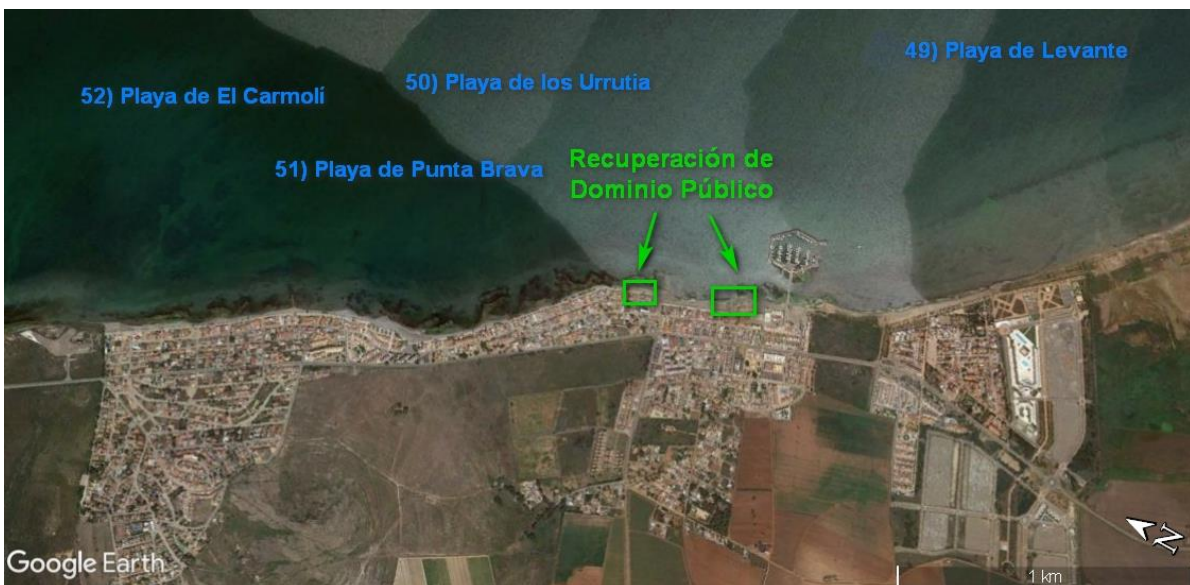
- 41- Playa de Los Urrutias (50) (Cartagena) (Figura 2.23): Recuperación de terrenos en la zona de Dominio Público Marítimo Terrestre (DPMT), ocupados por parte de dos edificios.

Figura 2.23: Actuaciones propuestas en las playas de Levante, Los Urrutias, Punta Brava y el Carmolí de Cartagena (Zona 3 B) (Foto: Google Earth)

La problemática del tercer tramo, Los Urrutias, es similar a la presentada en los Nietos (puerto, secas, descompensación sedimentaria, etc.). En la playa de Los Urrutias se han detectado dos edificios situados en DPMT (apartado 7.3 del Avance del Plan) que deben recuperarse. Por tanto, se propone realizar las siguientes actuaciones (Figura 2.23):

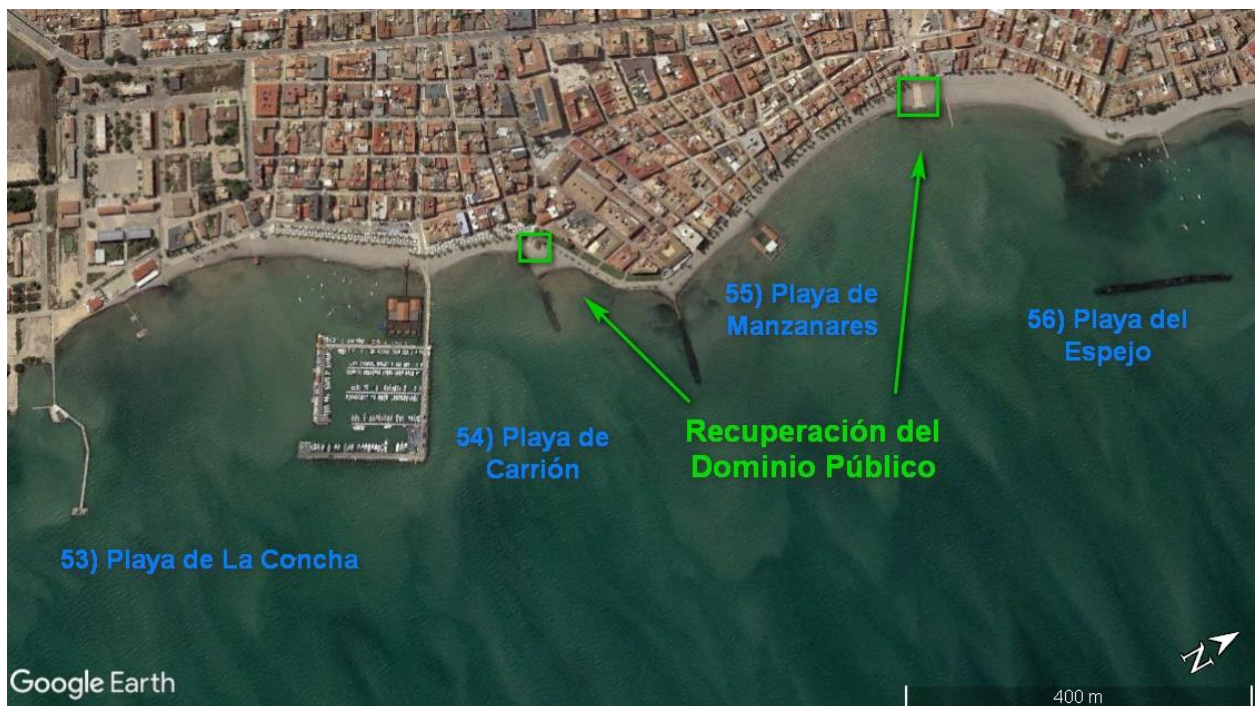
Figura 2.24: Actuaciones propuestas en las playas de La Concha, Carrión y Espejo de Los Alcázares (Zona 4 A) (Foto: Google Earth)

42- Playa de Carrión (54) (Los Alcázares) (Figura 2.24): Recuperación del dominio público.

43- Playa Espejo (56) (Los Alcázares) (Figura 2.24): Recuperación del dominio público.

En resumen, se propone realizar las siguientes actuaciones (Figura 2.24):

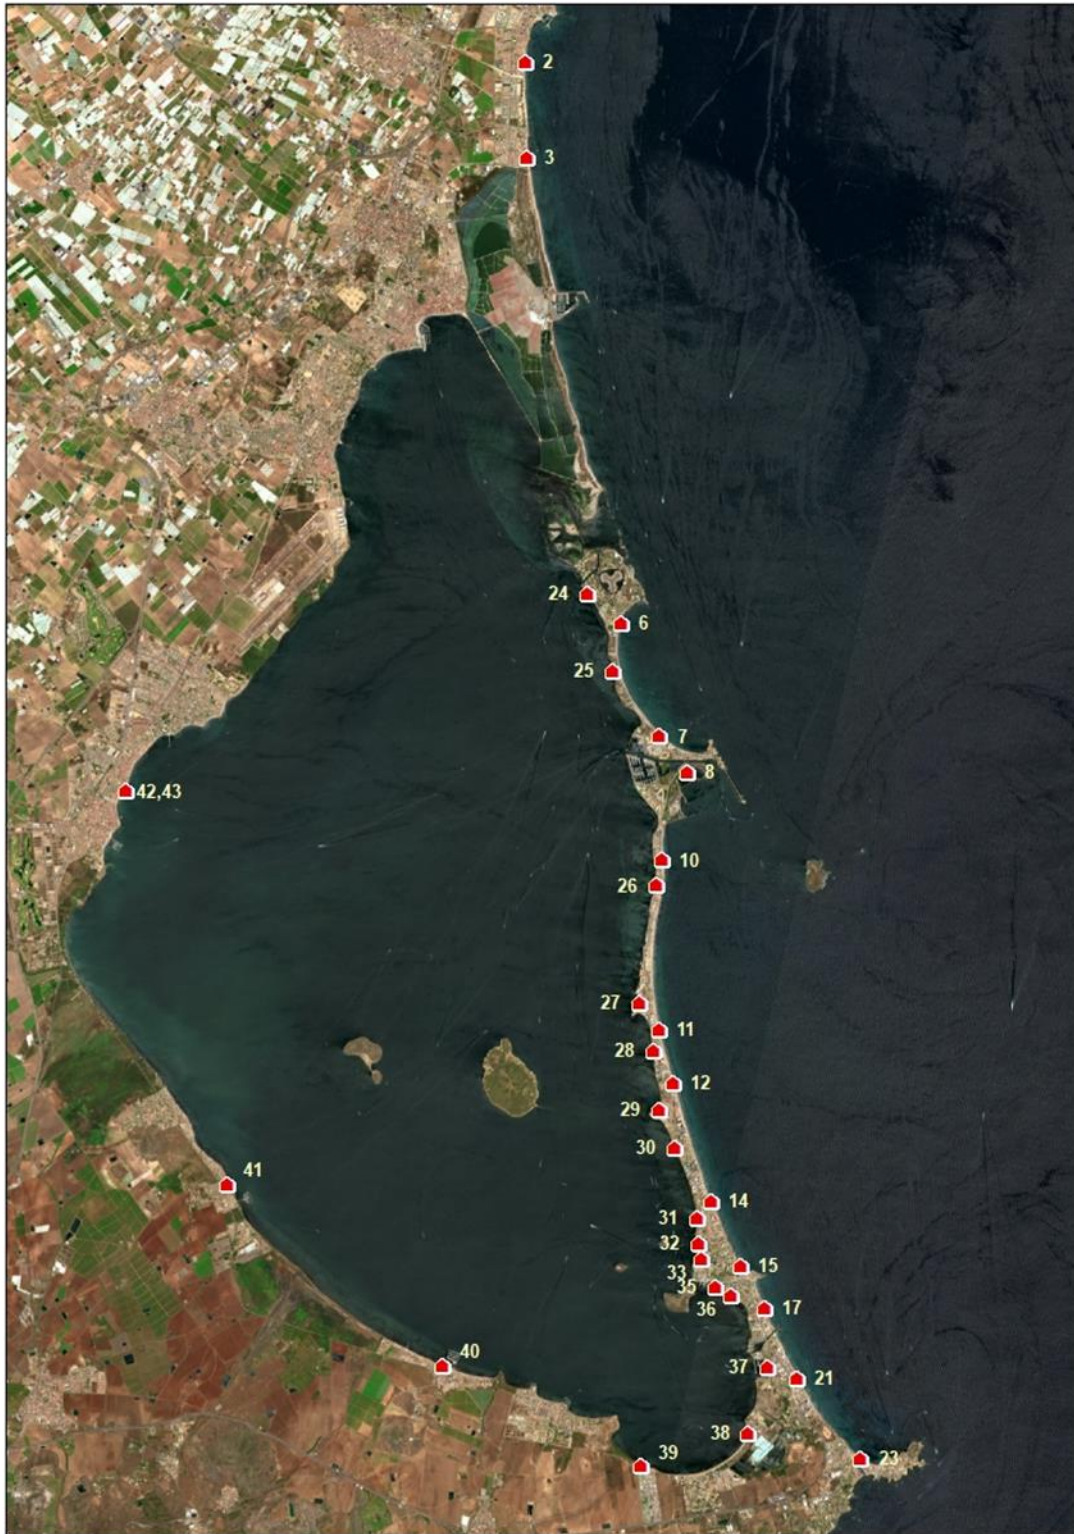
Figura 2.25: Resumen y distribución de las actuaciones para la recuperación del Dominio Público Marítimo Terrestre de la costa de La Manga y Mar Menor (Foto: IGN-PNOA)

A modo de resumen, en la Figura 2.25 se muestran las actuaciones propuestas para la recuperación del Dominio Público Marítimo Terrestre, mientras que las restantes actuaciones se muestran en el siguiente capítulo, desde la Figura 3.1 a la Figura 3.3.
