PROYECTO TÉCNICO DE LA RECUPERACIÓN DE LA ANTIGUA CETÁREA DE CORME CONCELLO DE PONTECESO

Peticionario: Mariscos El Farol SL

Situación: Corme (Ponteceso)

Fecha: Mayo 2019

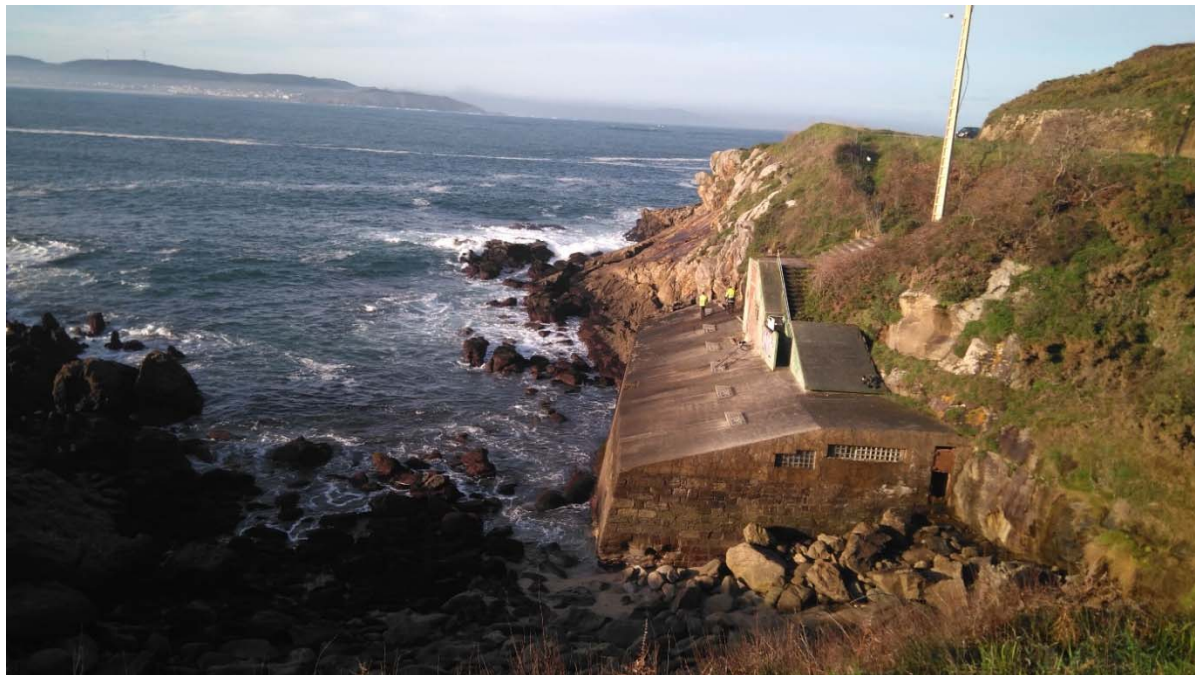
La planta del vivero, con una superficie de 246 m², tiene forma tronco piramidal irregular (4,5x17, 2x12, 8x28 m.) con muros de carga en piedra granito de un espesor 0,80 metros.

Tal y como se ve en la anterior fotografía las piedras que forman la mampostería de los muros son de gran tamaño y un grosor de 80 cm, lo que confiere una gran consistencia a toda la construcción. Y que aún estado en una zona muy batida por el mar, presenta una apariencia muy sólida.

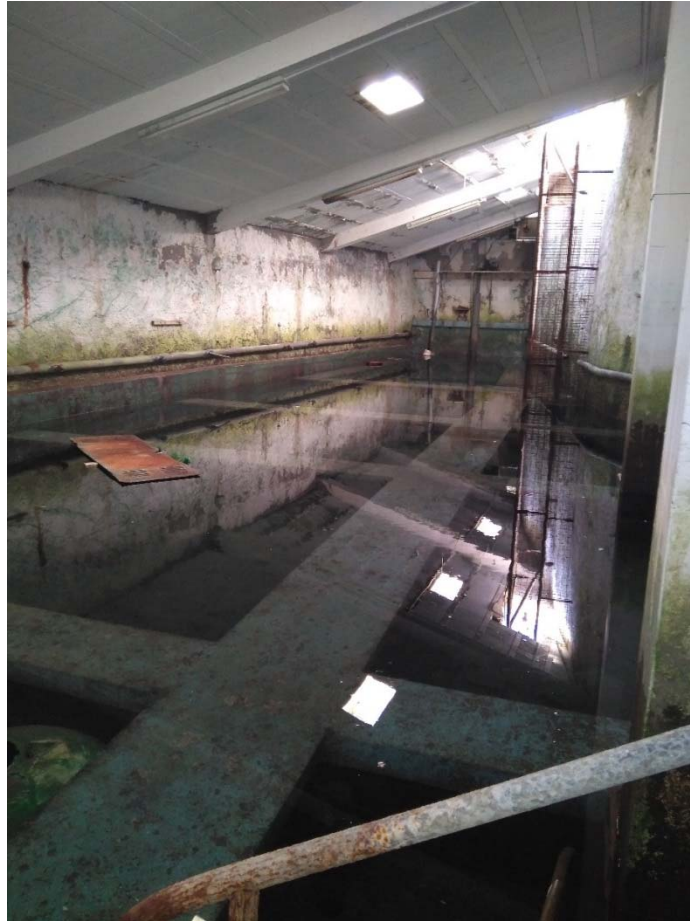
En términos generales las instalaciones interiores se encuentran en buen estado de conservación , debiendo acometer en primer lugar la retirada de algunos escombros de las piscinas, instalaciones en mal estado y el chorreado a presión con agua de mar de las paredes, techos y piscinas.

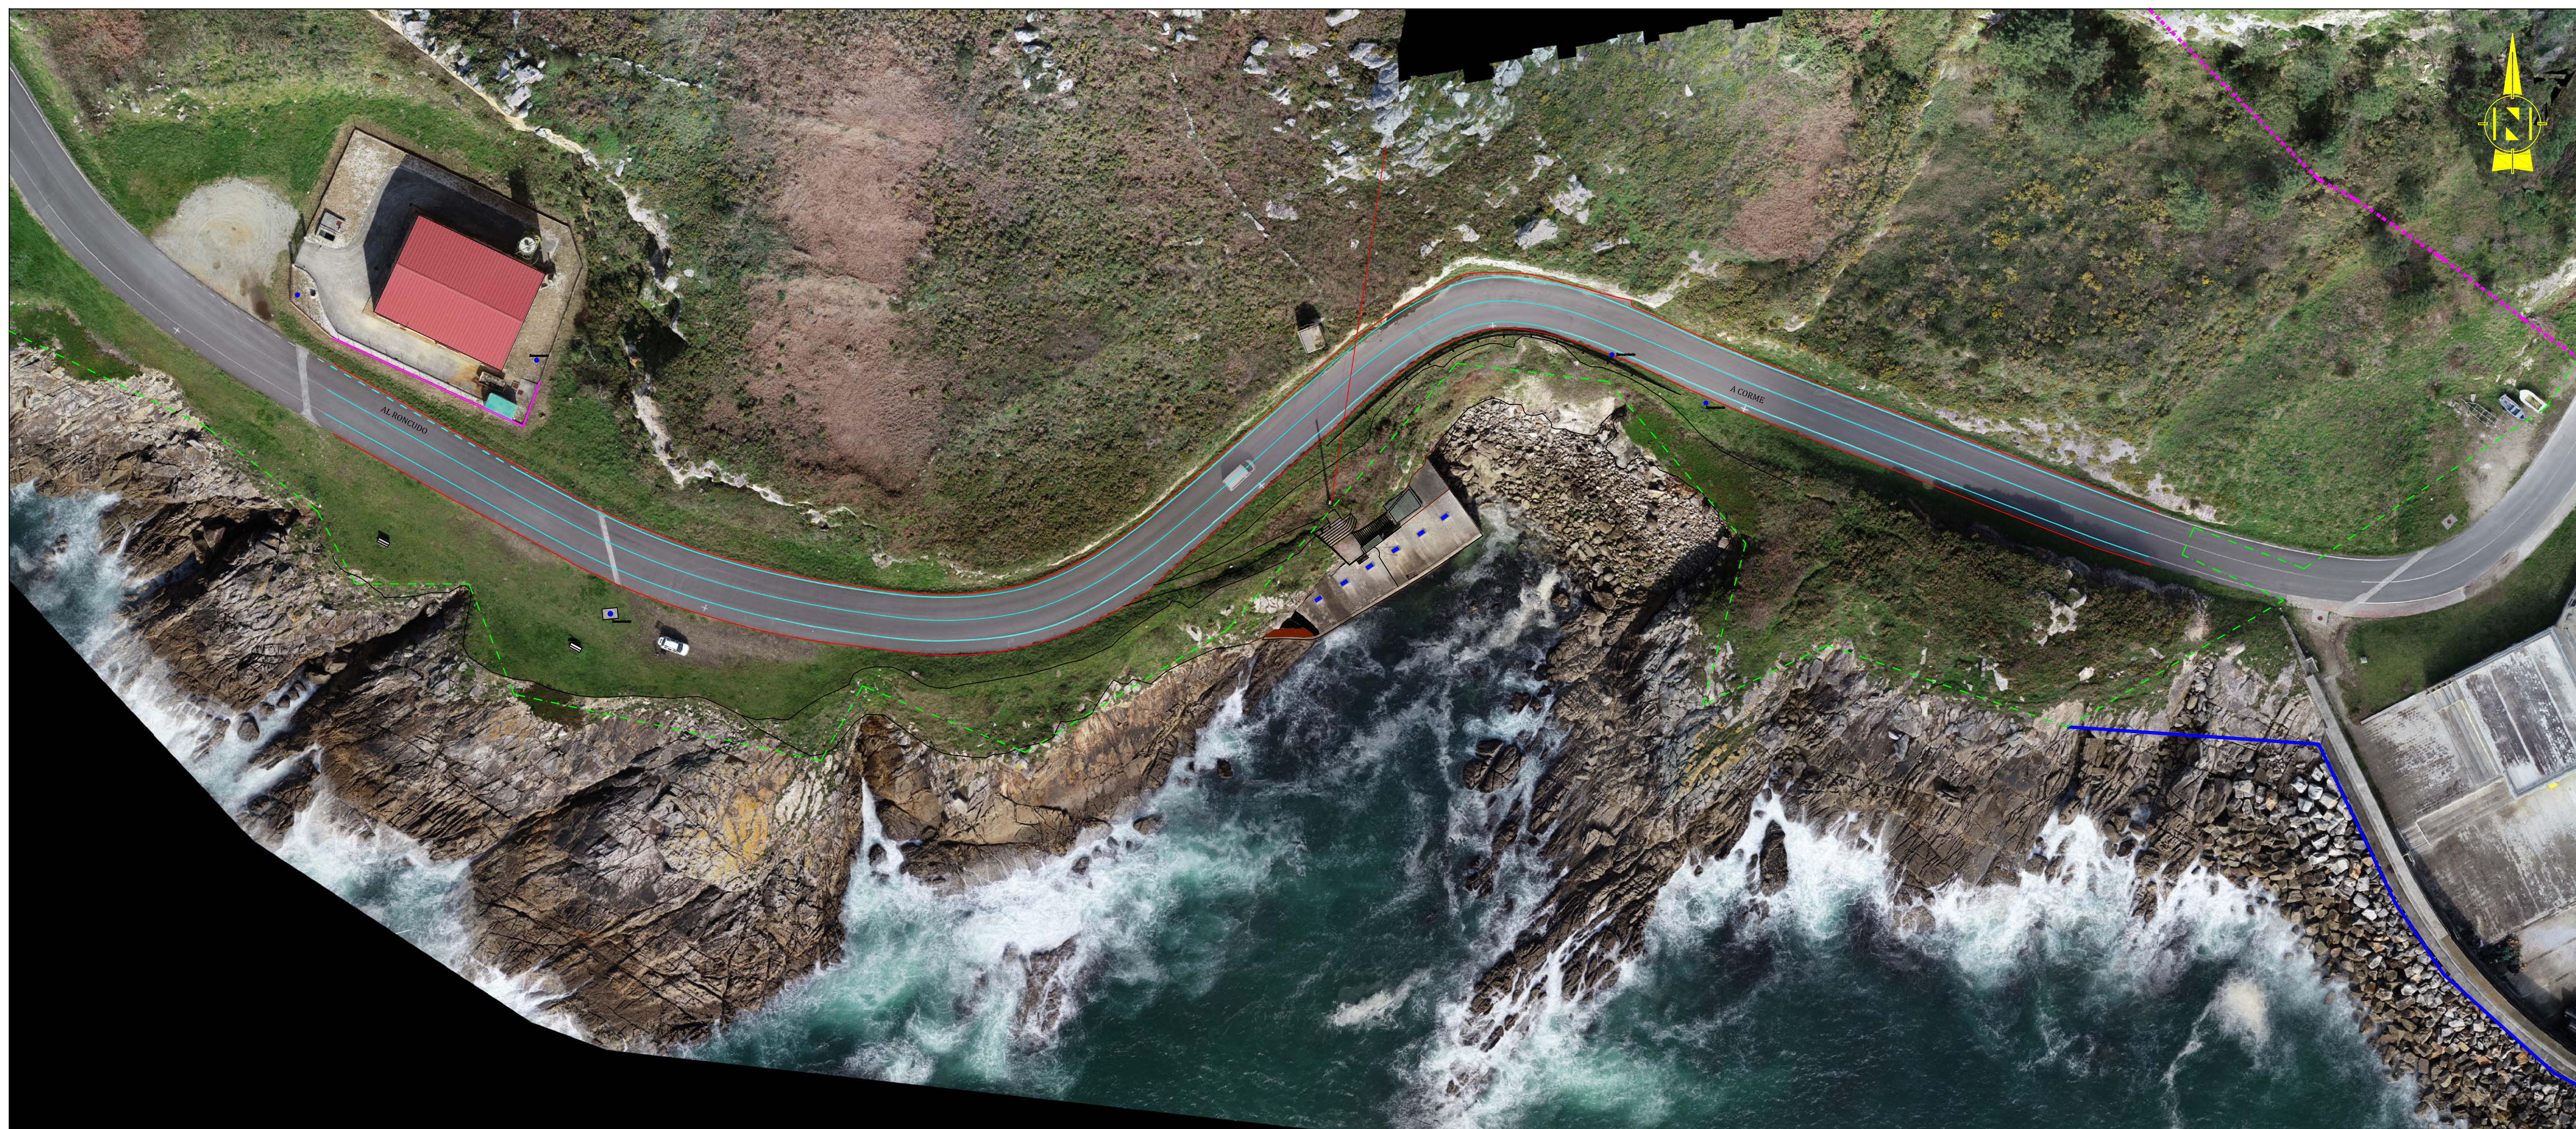
Nº PLANO: CE-04
 FECHA: JUNIO 2018
 ESCALAS: 1:500 A1

MARISCOS O FAROL S.L.
RESTAURACIÓN CETÁREA CORME
 ORTOFOTO LEVANTAMIENTO TOPOGRAFICO
 PONTECESO -CORME (A Coruña)

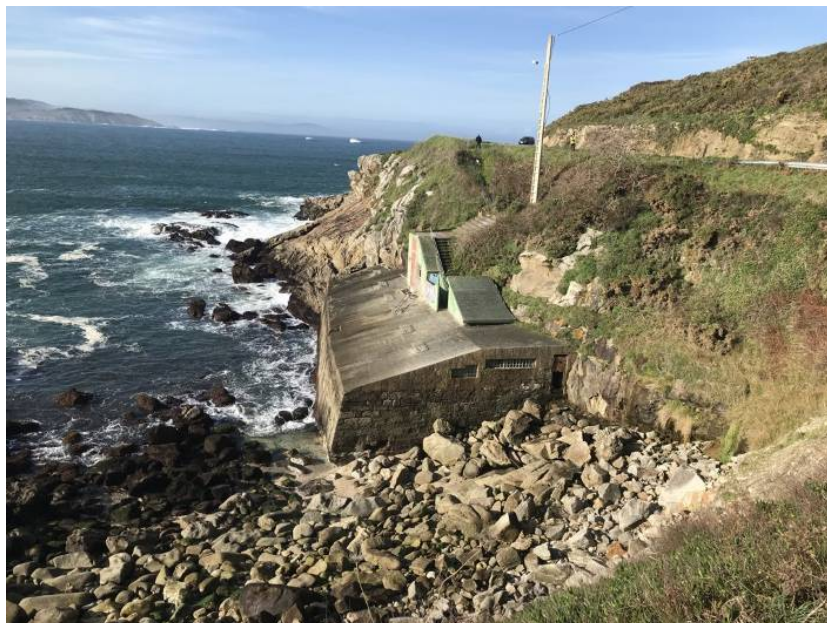
La planta de la instalación a restaurar, tiene forma tronco piramidal irregular de dimensiones (4,5 x 17,2 x 12,8 x 28 m.) y superficie de 246 m².

Ilustración 3: Vista general de la instalación

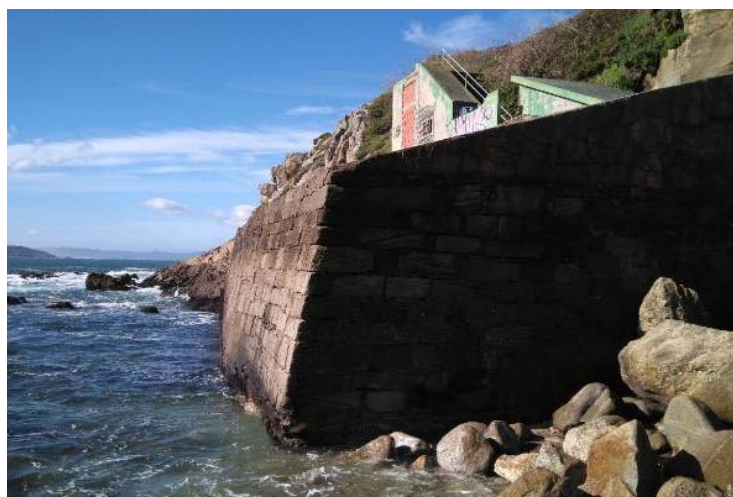
Los muros de carga, están contruidos con bloque de granito de 80 cm de espesor, aportándole a la estructura constructiva la solidez requerida para resistir las batidas del mar, lo que ha permitido que la instalación sobre la que se proyecta los trabajos de restauración mantenga en la actualidad un buen estado de conservación, siendo el deterioro más evidente en la zona de servicio y en los accesos que se encuentran parcialmente destruidos.

Ilustración 4: Muros de carga

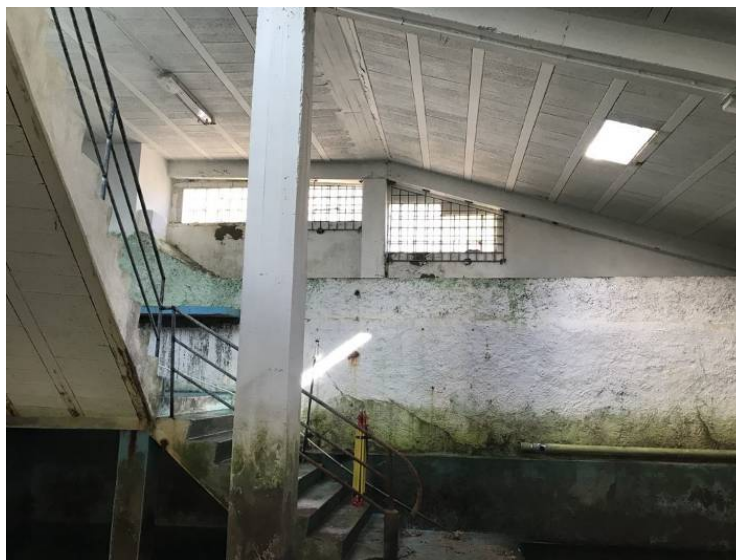
Sobre los muros de carga se dispone una placa de 30 cm de vigueta pretensada con bovedilla de hormigón y vigas de amarre perimetrales de hormigón armado, que no presentan daños estructurales de consideración. La altura interior de la instalación en la zona más alta es de 6,40 m y en la más baja de 4,40 m.

Ilustración 5: Vista desde el interior de la cubierta y escaleras de acceso.

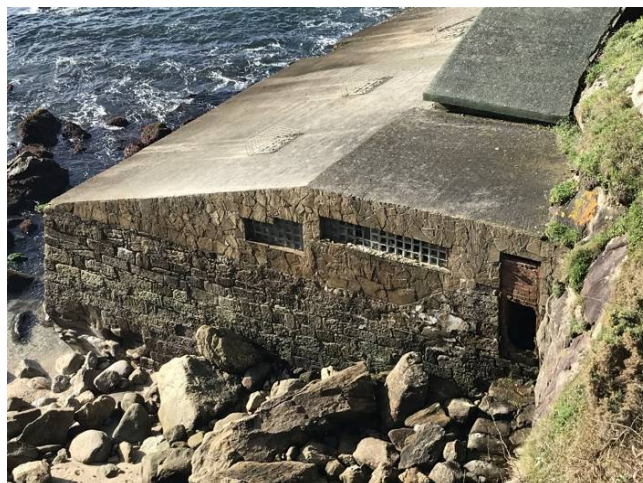
Ilustración 6: Vista cara Este de la instalación

En la parte superior de su lateral Este, la edificación cuenta con 2 ventanales dispuestos de forma asimétrica y una puerta cegada con ladrillo vista.

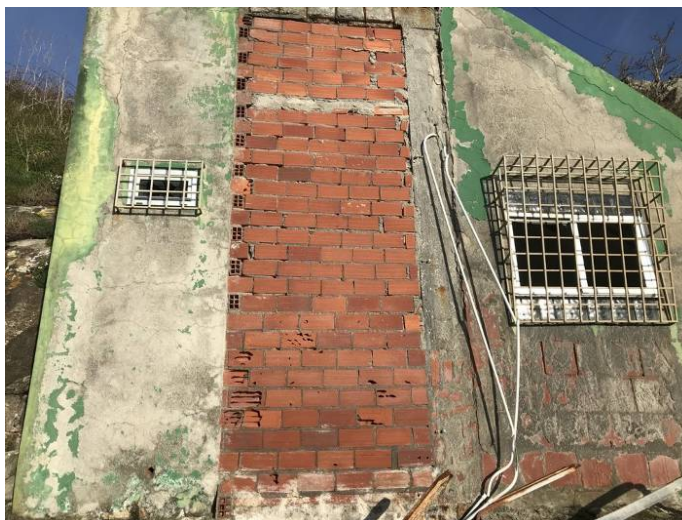
Ilustración 7: Vista cara Oeste de la instalación

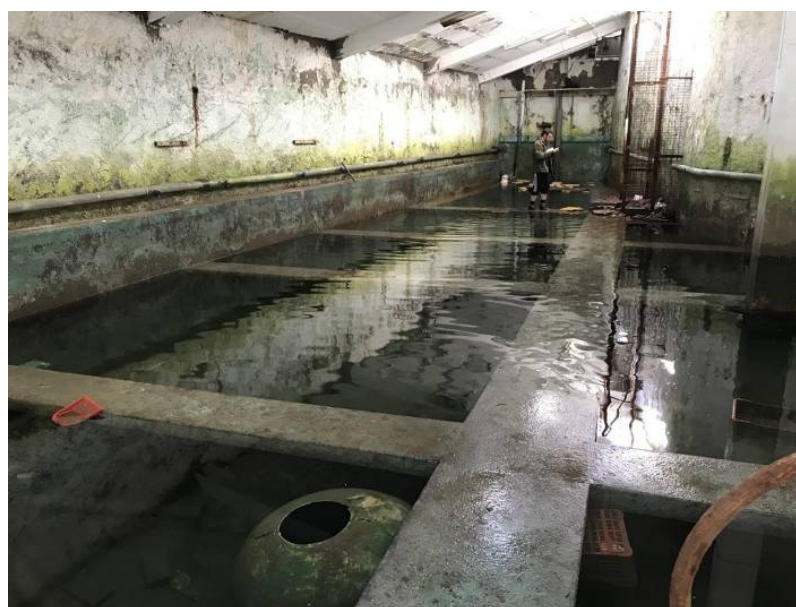
En los extremos del lateral Norte, a una altura de 25 cm desde la cota cero del nivel del mar, se localiza el sistema de toma y desagüe de agua de mar, integrado por 2 tuberías de hormigón de 15 cm de diámetro exterior, que atraviesan la pared. A través de este sistema se abastecen las 9 piscinas de diferentes tamaños, siendo el nivel de agua retenido variable en función de las mareas y la regulación que permite la disposición de la compuerta de tajadera colocada sobre el hueco de desagüe general.

Ilustración 8: Vista piscinas
