## DEMARCACION DE COSTAS EN CANTABRIA

### MANTENIMIENTO DE LA COSTA DE CANTABRIA

Ref.: 39-0433

# julio 2014

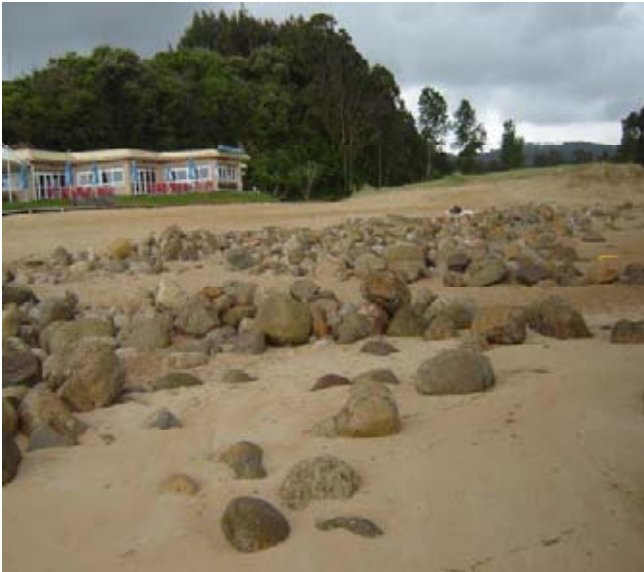
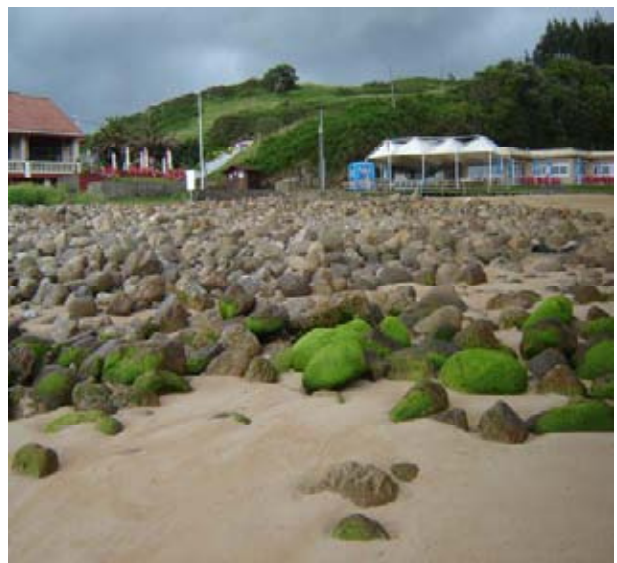
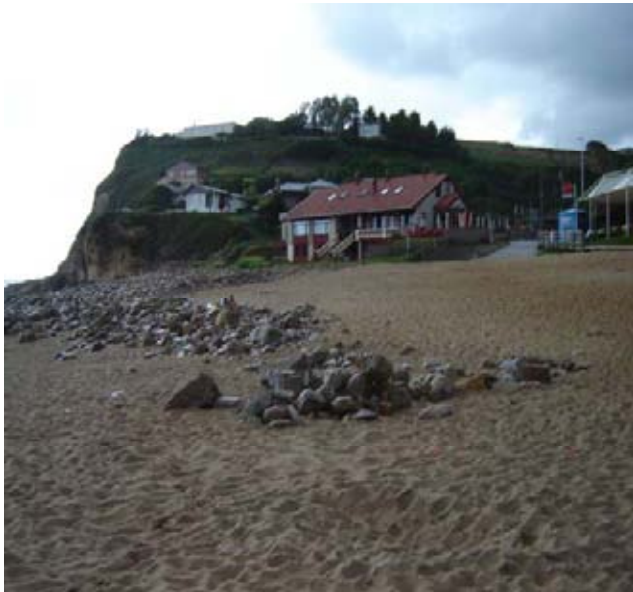
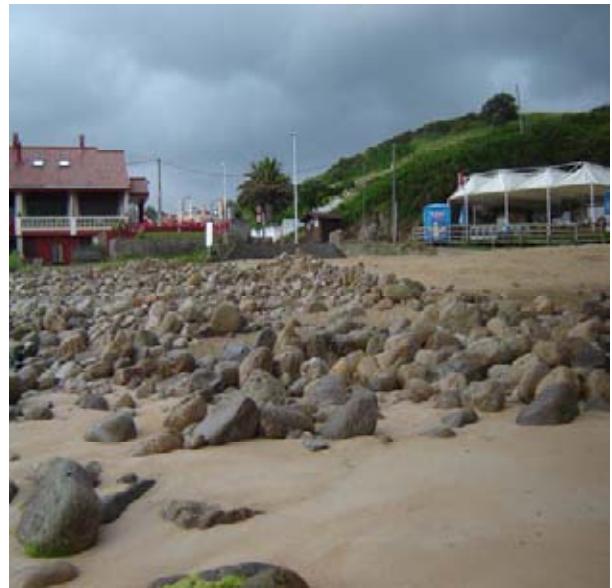
**Estado Inicial**

La actuación se desarrolla en la playa de Luaña, en Cobreces. En la zona central de la playa se ha producido acumulación de piedras que la hacen intransitable .

Se trata del repilado de las piedras extendidas por la playa y el tapado con arena

Para ejecutar los trabajos de repilado y tapado de piedras se empleara una frontal de cadenas y dos dumperes

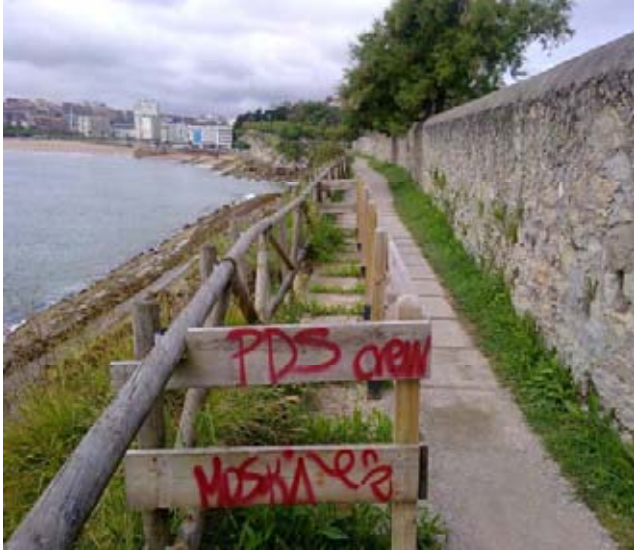
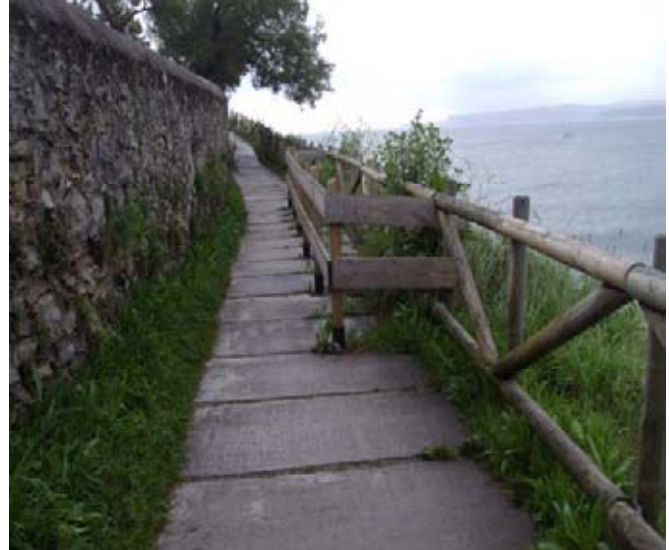
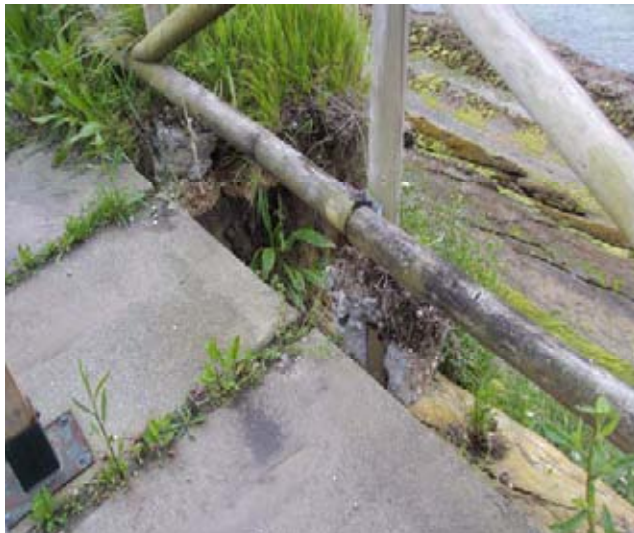
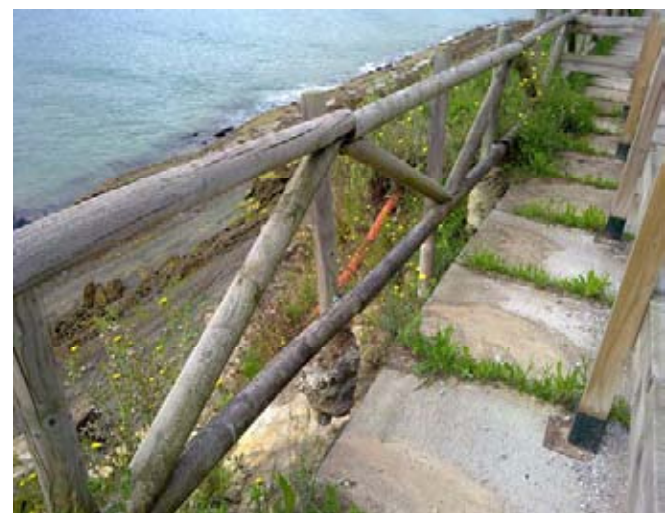
## Estado Inicial

En un tramo de 11 m en la zona que rodea al campo de golf de Mataleñas se ha producido un desprendimiento del talud que dejó vistas las zapatas de hormigón de los postes de la barandilla de protección lo que obligó a cerrar la senda en ese tramo como medida de seguridad.

- Levantado y retirada de pavimento de losas prefabricadas de hormigón.
- Hinca de dos anclajes verticales a 4 m de profundidad colocados al tresbolillo cada 0.50 m a lo largo de toda la longitud del tramo desprendido
- Ejecución de zuncho y losa de hormigón de 2.80 x 11 m en toda la longitud del desprendimiento
- Reposición de nueva barandilla de postes de madera tratada embutida en el hormigón.
- Colocación de las losas en el nuevo tramo.

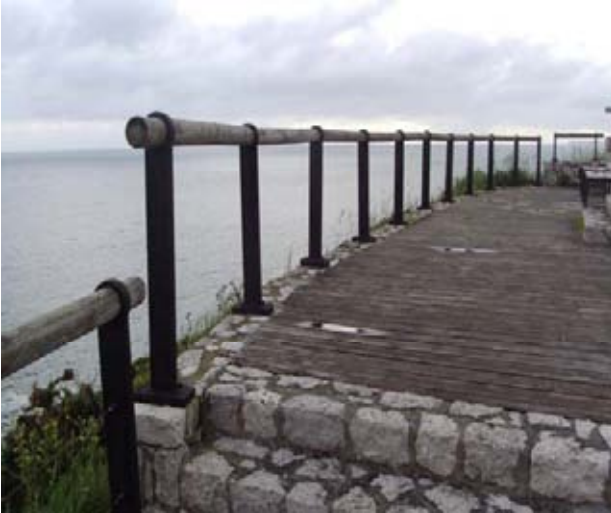
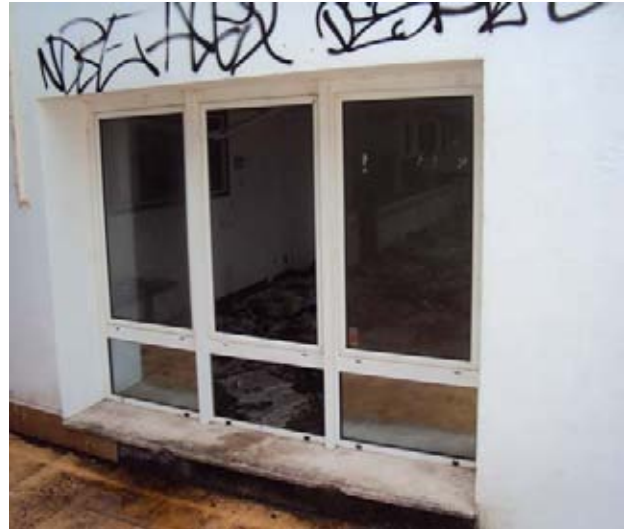
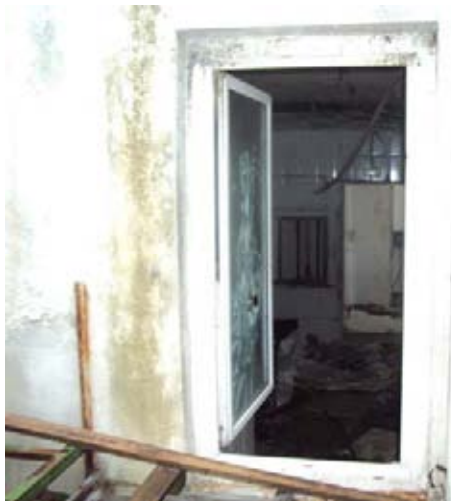
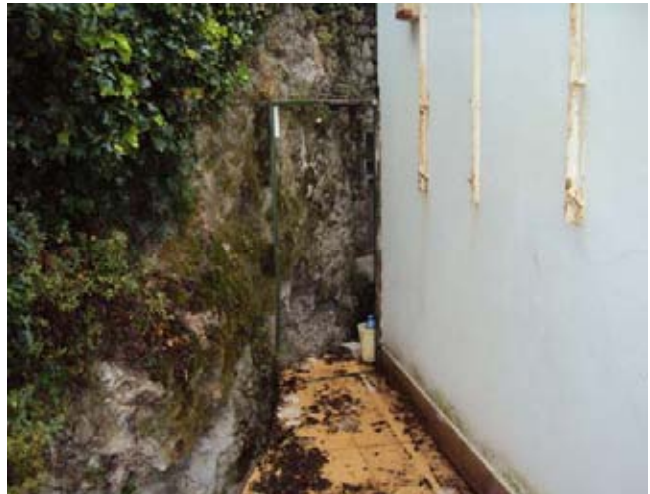
## Estado Inicial

En el Bar Rema se procederá a cerrar los accesos, puertas y ventanas, para evitar el acceso a su interior.

En los acantilados de Cabo Menor se colocara un cartel de dimensiones 1.20 x 0.80 m avisando del peligro de acercarse al borde por desprendimientos

En el mirador de Cabo Menor, en la senda de Mataleñas, se reponen los cables de la barandilla del mirador.
