FICHA PARA LA VALORACIÓN DE DAÑOS CAUSADOS POR EL TEMPORAL DE MAR Y LAS LLUVIAS TORRENCIALES OCURRIDAS ENTRE LOS DÍAS 17 Y 23 DE ENERO DE 2017 EN LA COSTA DE GIRONA

TÉRMINO MUNICIPAL: PALAFRUGELL

ZONA: PASEO DE LA PLAYA DE TAMARIU

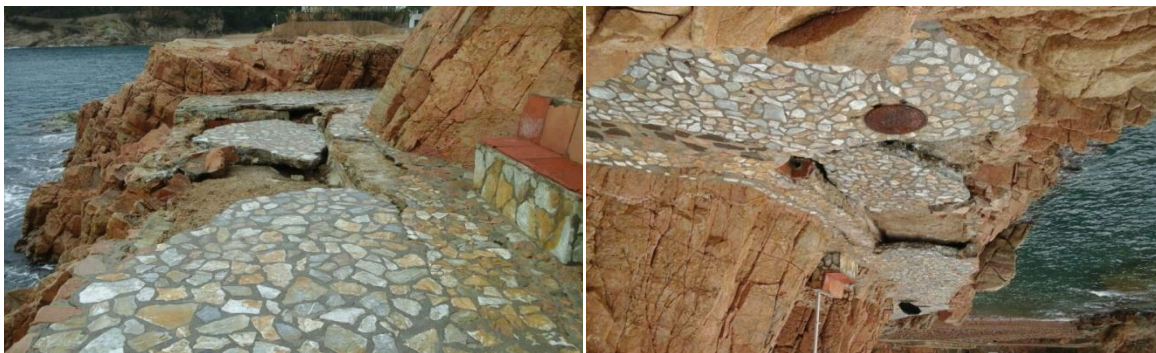
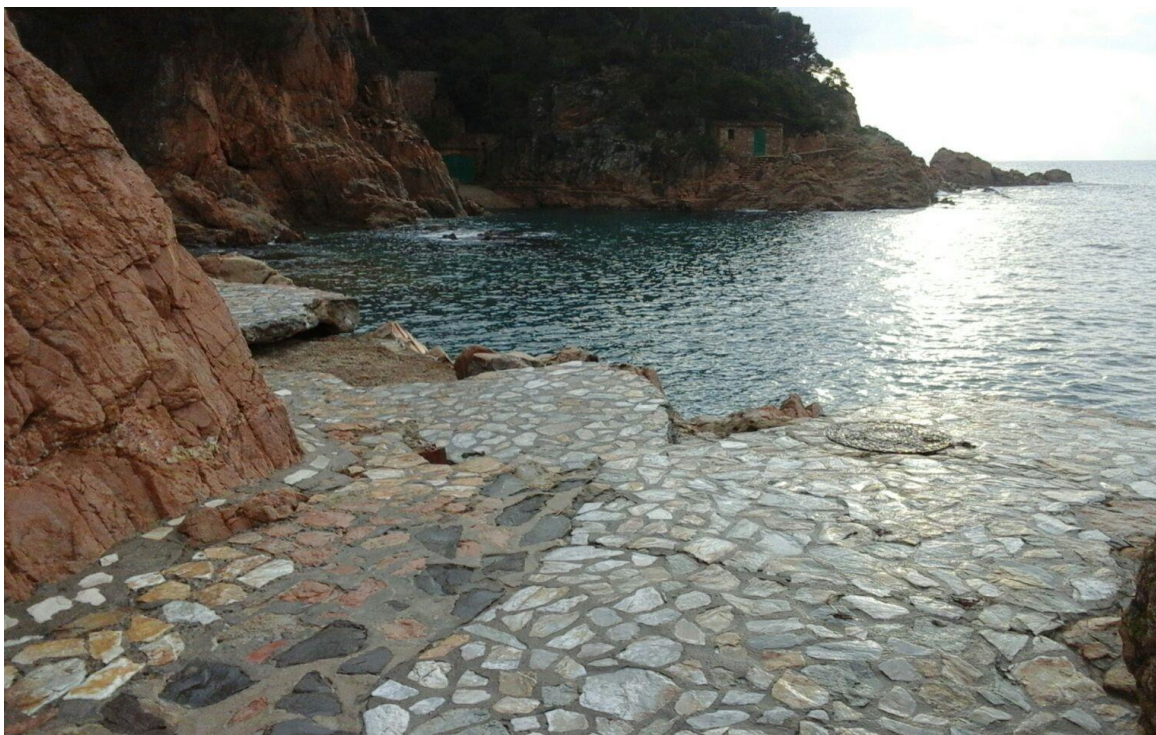
FOTOGRAFÍAS DAÑOS:

El oleaje ha producido la fisuración y rotura de la plataforma y la pavimentación del camino.

El tránsito por el paseo en la zona afectada resulta peligroso y por tanto, es difícil el acceso a la cala colindante de Aiguadolça.

Demolición y retirada de los restos del pavimento existente, reconstrucción de la losa de hormigón armado y colocación del pavimento con losas de piedra de la zona.
