# ACONDICIONAMIENTO Y ORDENACIÓN DE LAS PLAYAS DE GORLIZ Y PLENTZIA (VIZCAYA)

# GORLIZ ETA PLENTZIAKO HONDARTZEN EGOKITZEA ETA ANTOLAMENDUA (BIZKAIA)

## DESCRIPCIÓN DE LA ACTUACIÓN JARDUERAREN DESKRIBAPENA

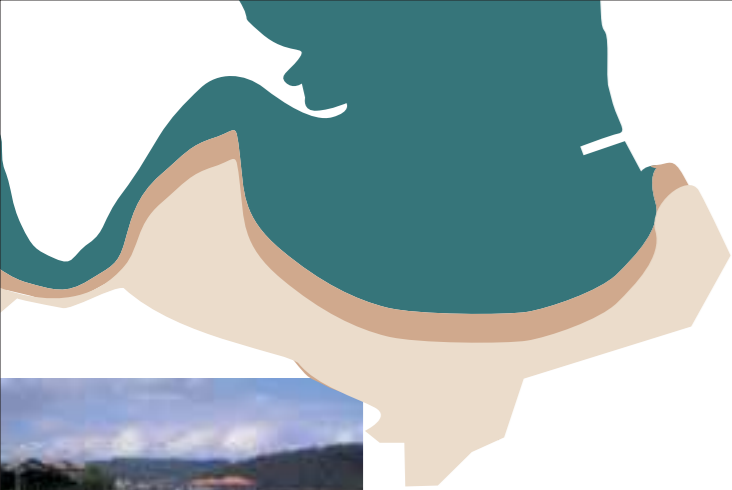
Plaza-mirador  
Behatoki-plaza

Anchura mínima de 9 metros, con carril ciclable a lo largo de todo el paseo.  
Pasarela de madera de 7 metros de anchura y 100 metros de longitud en el tramo central del paseo.  
Plaza-mirador junto al dique de Astondo.  
Iluminación y mobiliario urbano.

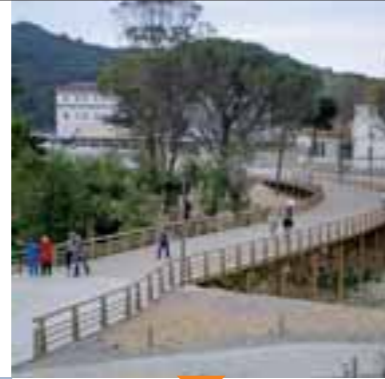
Pasarela de madera  
Egurrezko pasabidea

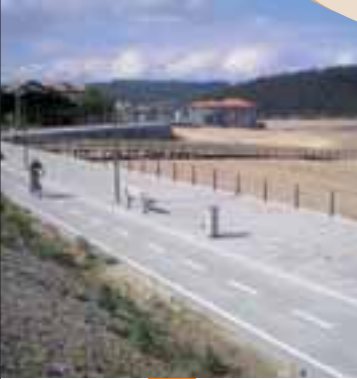
Zona dunar  
Duna-gunea

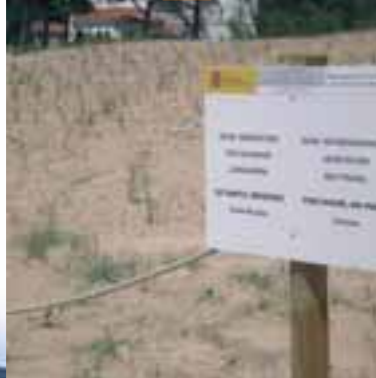
Paseo marítimo y acceso  
a la playa  
Itsasoko pasealekua eta  
hondartzarako sarbidea

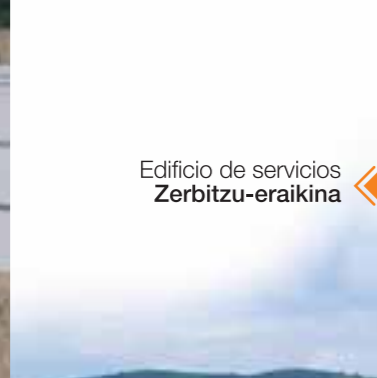
Edificio de servicios  
Zerbitzu-eraikina

**2 edificios de servicios como nuevas dotaciones.**  
**8 nuevos accesos a la playa:**  
5 rampas para peatones y 3 accesos para vehículos de mantenimiento.

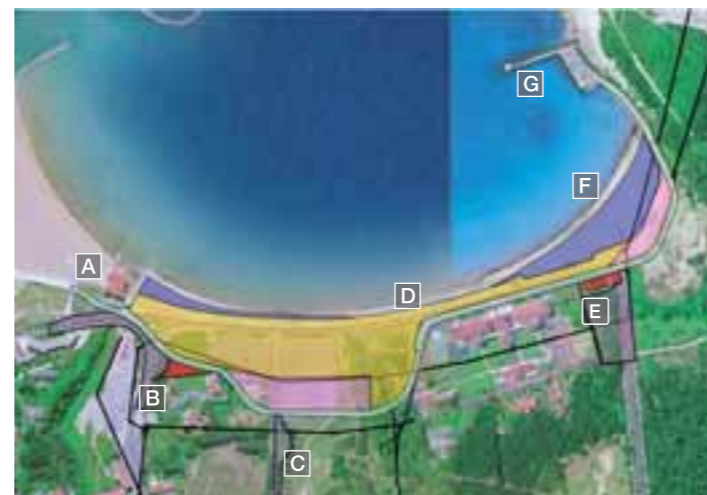
Ante la problemática planteada, las actuaciones han consistido básicamente en la ampliación de la playa, la recuperación de la zona de dunas ocupada por la carretera de acceso y por un amplio parking en situación irregular, la creación de un paseo marítimo, la reordenación de los accesos rodados y peatonales, y la construcción de dos edificios de servicios. El proyecto ejecutado se enmarca dentro de la política de actuaciones sostenibles desarrollada por el Ministerio, al lograrse la ampliación de la playa y de la zona de dunas eliminando ocupaciones tierra adentro y devolviendo, en parte, la playa a su situación anterior sin necesidad de construir espigones o aportes externos de arena. En la siguiente gráfica se puede observar la antigua carretera existente (A-D-G) y la playa antes de las obras (en azul); la ampliación de la playa (en amarillo); la reordenación de accesos rodados y los nuevos edificios de servicios en B y en E; (en gris los accesos y en rojo los servicios); la recuperación de la zona dunar (en rosa); y bordeando todo lo anterior, también desde A hasta G, la traza del nuevo paseo.

- Nuevo paseo / Pasealeku berria
- Recuperación de la zona dunar / Duna gunearen berreskurapena
- Playa antes de las obras/ Hondartza lanen aurretik
- Ampliación de la Playa/ Hondartzaren handitzea
- Reordenación de accesos/ Ibilgailu-sarbideen berrantolaketa
- Área de servicios/ Zerbitzu gunea

Arazo honi aurre egiteko jarduera desberdinak burutu dira: hondartzaren handitzea, sarbide errepideak eta egoera irregularrean zegoen aparkalekuak betetako duna-gunearen berreskurapena, itsas pasealekuaren eraikuntza, oinezkoen eta ibilgailuen sarbideen berrantolaketa eta bi zerbitzu-eraikinen eraikuntza. Gauzaturiko proiektua Ministerioak garaturiko jarduera iraunkorreko politikan kokatzen da, hondartza eta duna-gunea handitzen direlako eta lur barnealdeko okupazioak kentzen direlako. Honela, neurri handi batean, hondartza lehengo egoerara bueltatzen da, kai-muturririk eraiki gabe edota kanpoko harea ekarpenik egin gabe. Ondorengo grafikoan ikusi daitekeena: errepide zaharra (A-D-G), hondartza lanen aurretik (kolore urdina); hondartzaren handitzea (kolore horia); ibilgailu-sarbideen berrantolaketa eta zerbitzu-eraikin berriak B eta E; (sarbideak kolore grisarekin eta zerbitzuak gorri kolorearekin); duna-gunearen berreskurapena (kolore arrosa); eta beste guztia inguratuz, A-tik G-ra baita, pasealeku berriaren traza.
