Optimización de técnicas de bioingeniería para la mejora del estado ecológico y estabilización de márgenes de los ríos

Resumen de las actuaciones

NIPO: 770-11-317-6

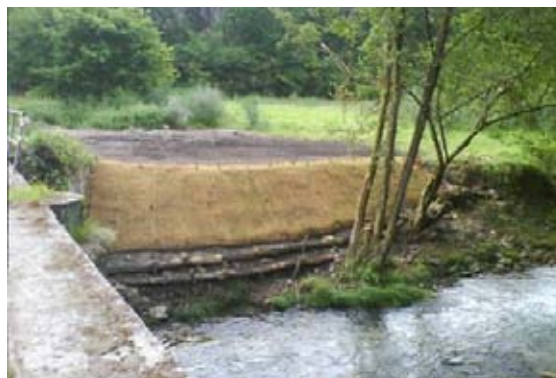
Tramo de Loureza, restauración a base de varias técnicas de bioingeniería: geomalla orgánica, empalizada de defensa reforzada y estaquillado.

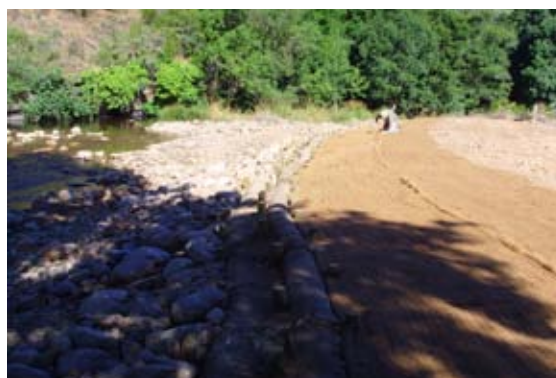
Cubrimiento orgánico y protección vegetal.

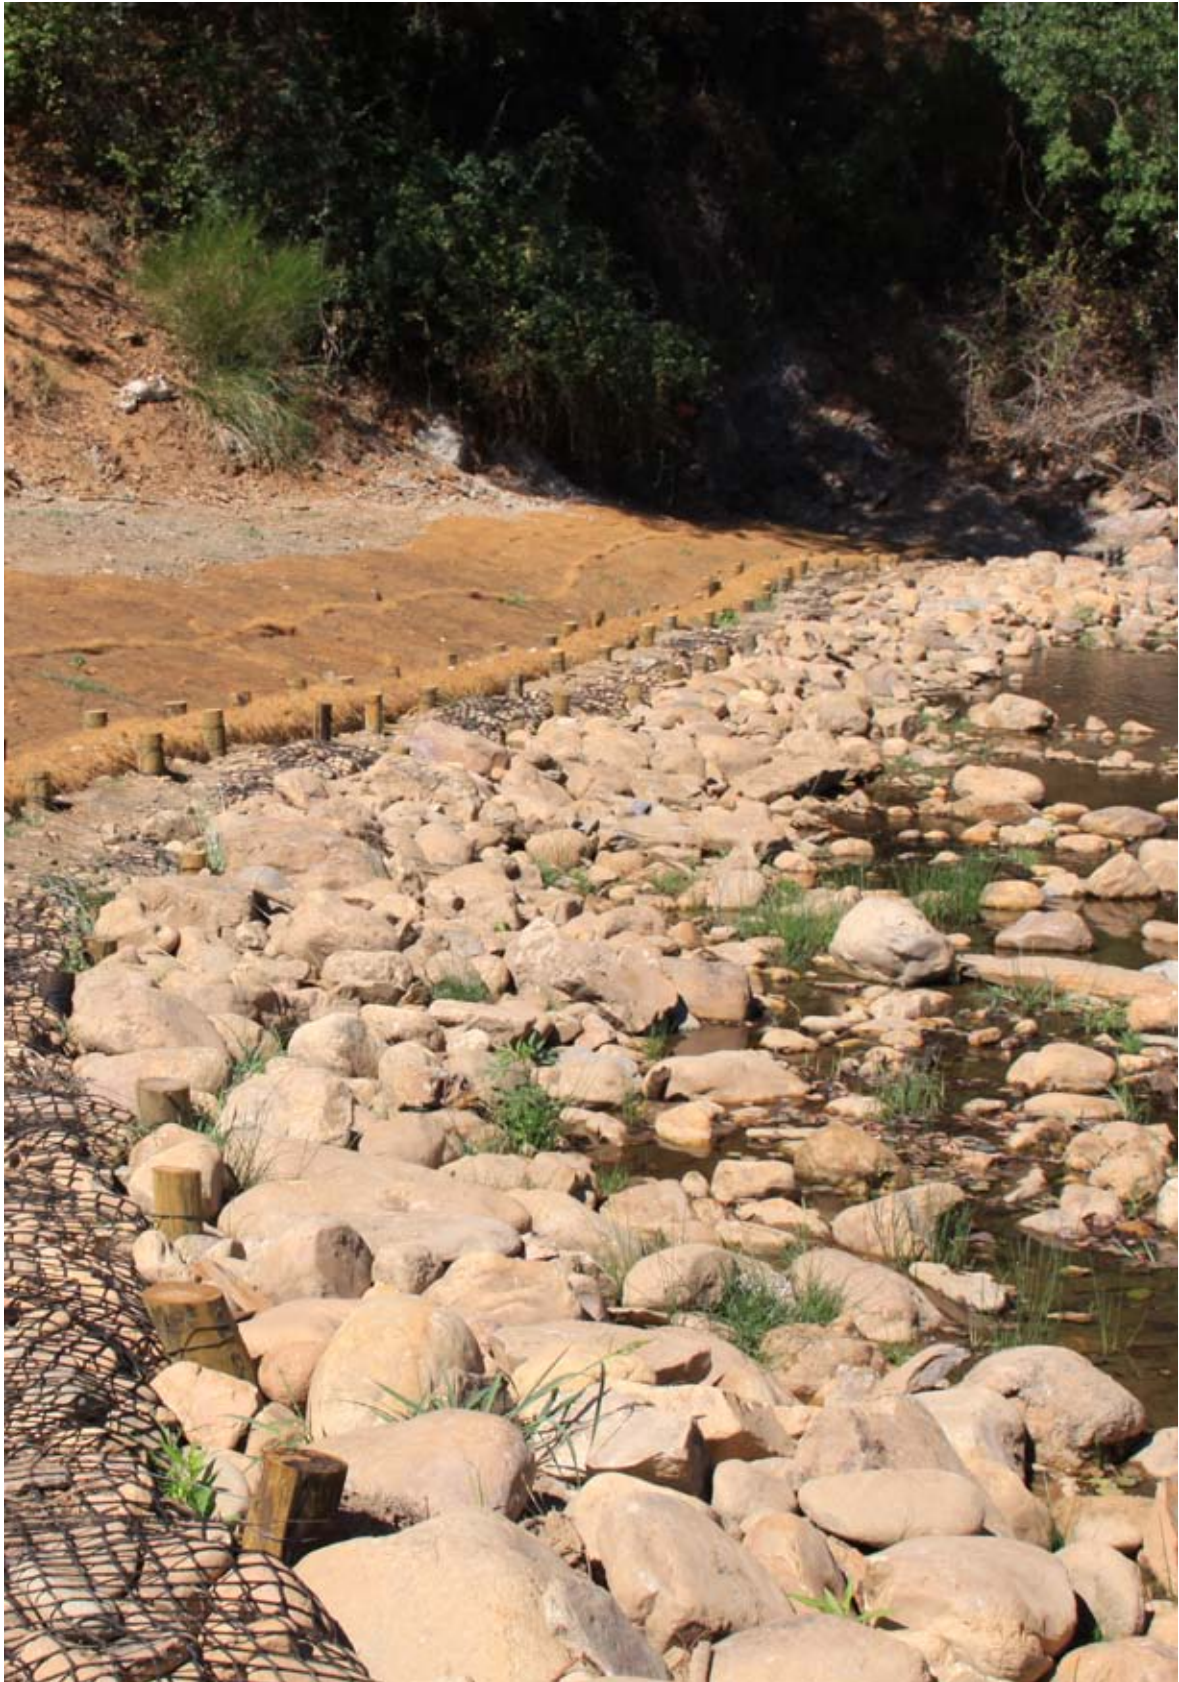
Gavión flexible con rollo estructurado y cubrimiento orgánico.

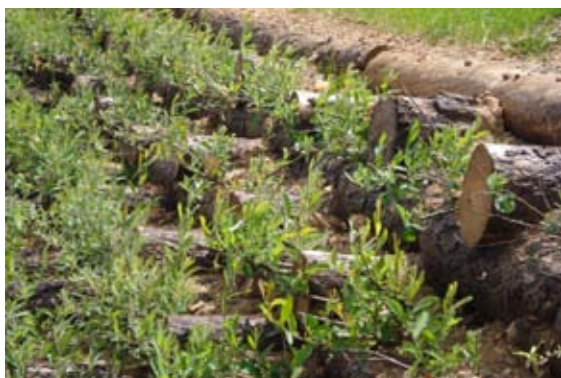
Detalle de empalizada de defensa reforzada.

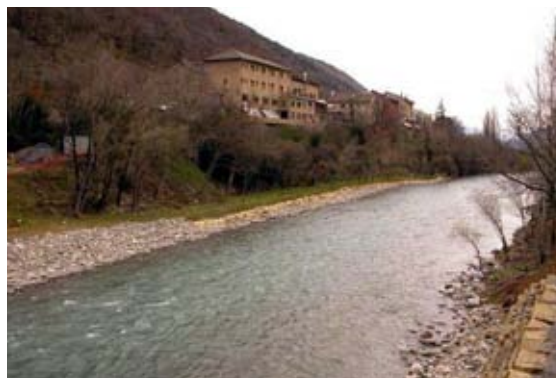
Zona restaurada del río Ara con el paso del tiempo.
