“ADECUACIÓN DE PLATAFORMAS DE VIRAJE Y OBSTÁCULOS EN FRANJA DE PISTA”

Aeropuerto de San Sebastián

PROYECTO BÁSICO

MEMORIA

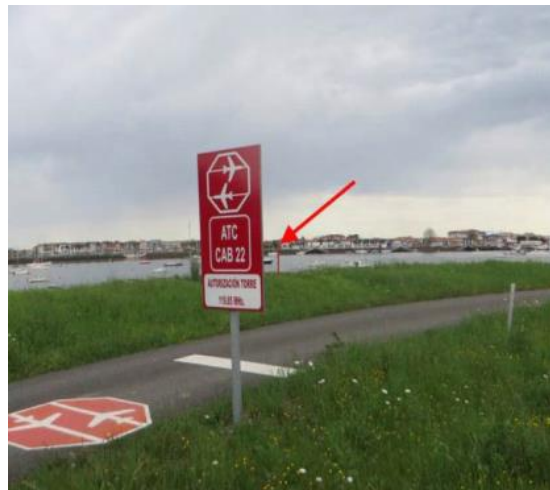
Imagen 2. Obstáculo LESO-OBS-00850-001-2015. **Fuente:** Elaboración propia.

- EAS-IV4_B195 T915_v2: analiza las posibles medidas de subsanación de las desviaciones respecto de la norma producidas por la presencia de obstáculos en zonas operacionales del aeropuerto. Cabe destacar que, de todos los obstáculos que figuran en el documento EAS-IV4_B195 T915_v2, tal y como se expuso el documento de “Trabajos Previos” del presente expediente, se actuará únicamente sobre el denominado LESO-OBS-00850-001-2015 (cartel).

Dentro del conjunto 1, hay dos carteles de punto de espera para entrar a zona de operaciones. El catalogado como LESO-OBS-00850-001-2015 se remplazará por un nuevo letrero con manguitos frangibles.

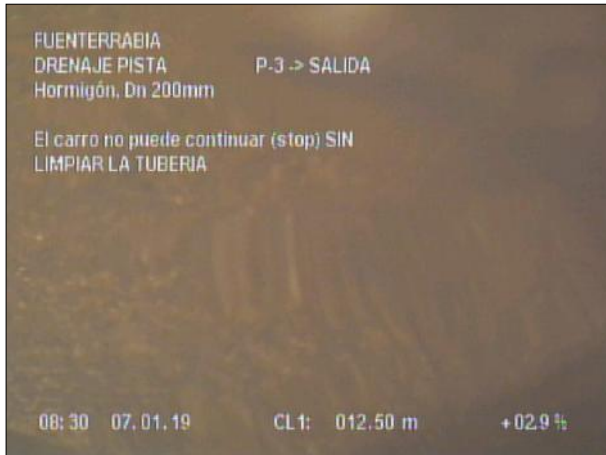
Fotografía: 37_4a
 12,5m, El carro no puede continuar (stop) SIN LIMPIAR LA TUBERIA

Fotografía: 37_4b
 12,5m, El carro no puede continuar (stop) SIN LIMPIAR LA TUBERIA

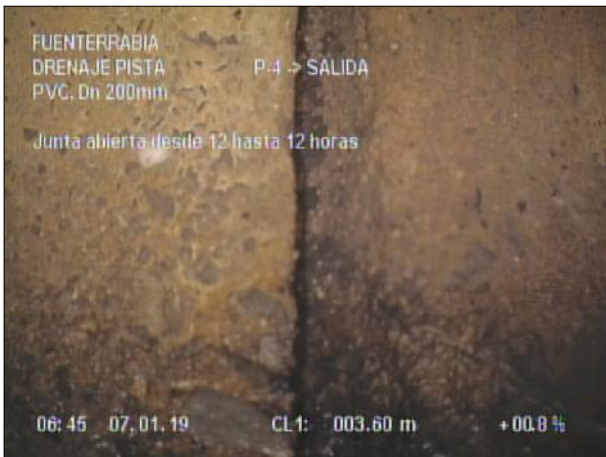
Fotografía: 24_4a
 3,6m, Junta abierta desde 12 hasta 12 horas

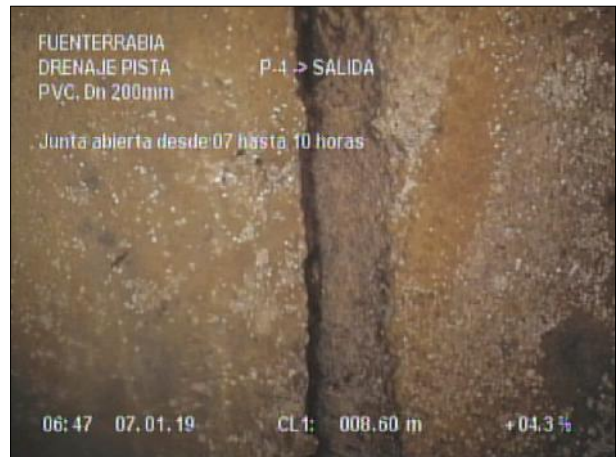
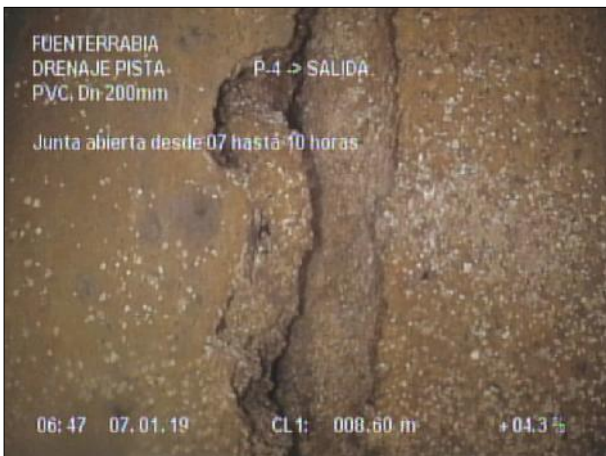
Fotografía: 25_5a
 8,6m, Junta abierta desde 07 hasta 10 horas

Fotografía: 25_5b
 8,6m, Junta abierta desde 07 hasta 10 horas

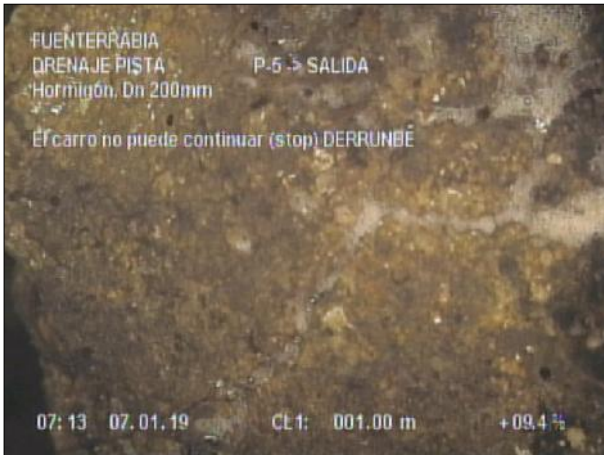
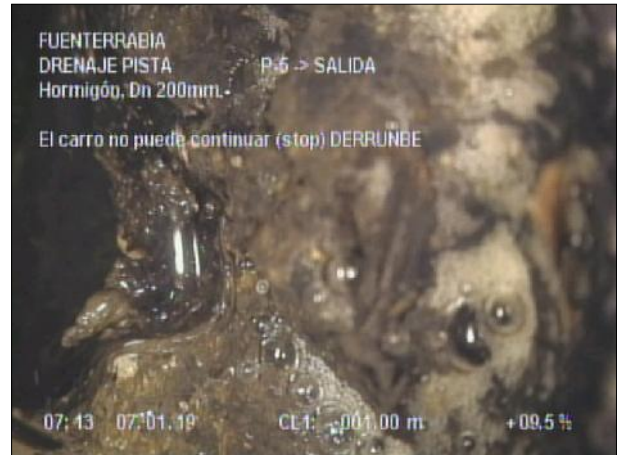
El colector realiza su función, realizándose la inspección hasta los 1m. La sección se aprecia derrumbada, con numerosas grietas y desprendimientos

Fotografía: 31_2a
1m, El carro no puede continuar (stop) DERRUNBE

Fotografía: 31_2b
1m, El carro no puede continuar (stop) DERRUNBE

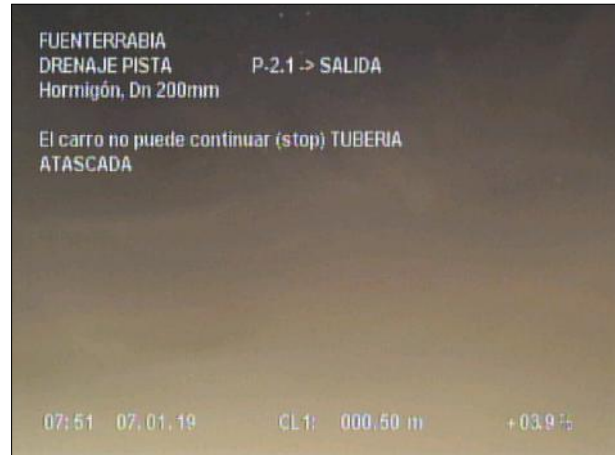
Fotografía: 34_2a
0,5m, El carro no puede continuar (stop) TUBERIA ATASCADA

Fotografía: 34_2b
0,5m, El carro no puede continuar (stop) TUBERIA ATASCADA

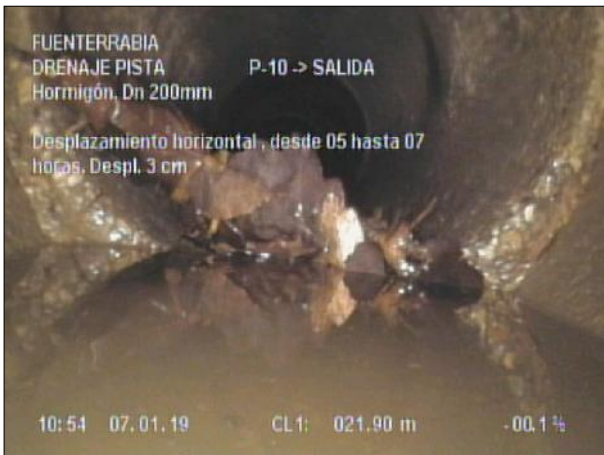
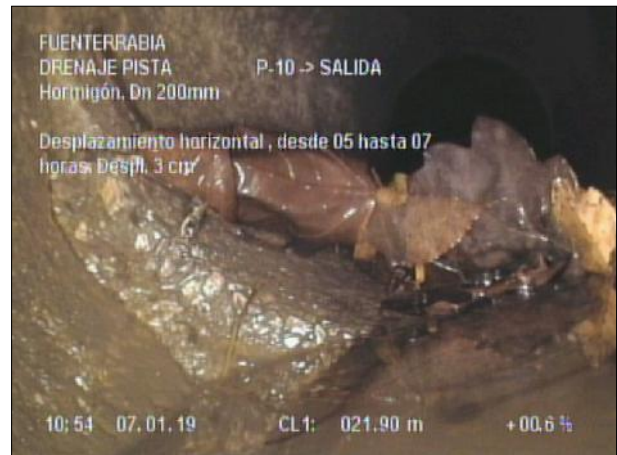
Fotografía: 48_2a
21,9m, Desplazamiento horizontal , desde 05 hasta 07 horas.
Despl. 3 cm

Fotografía: 48_2b
21,9m, Desplazamiento horizontal , desde 05 hasta 07 horas.
Despl. 3 cm

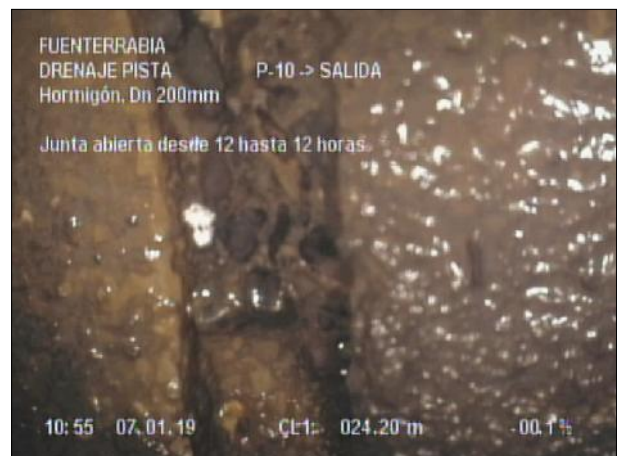
Fotografía: 49_3a
24,2m, Junta abierta desde 12 hasta 12 horas

Fotografía: 49_3b
24,2m, Junta abierta desde 12 hasta 12 horas

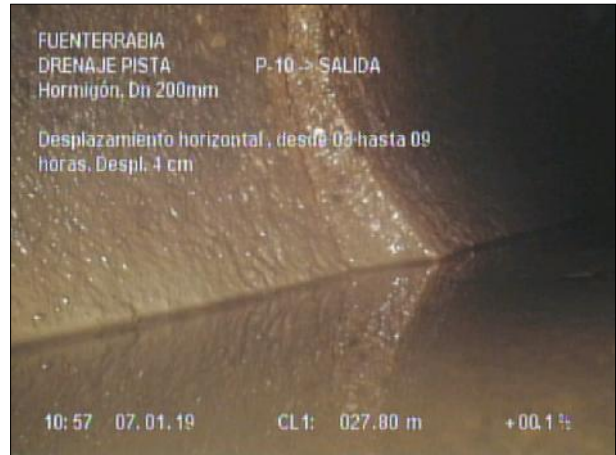
Fotografía: 50_4a
 27,8m, Desplazamiento horizontal, desde 03 hasta 09 horas.
 Despl. 4 cm

Fotografía: 50_4b
 27,8m, Desplazamiento horizontal, desde 03 hasta 09 horas.
 Despl. 4 cm

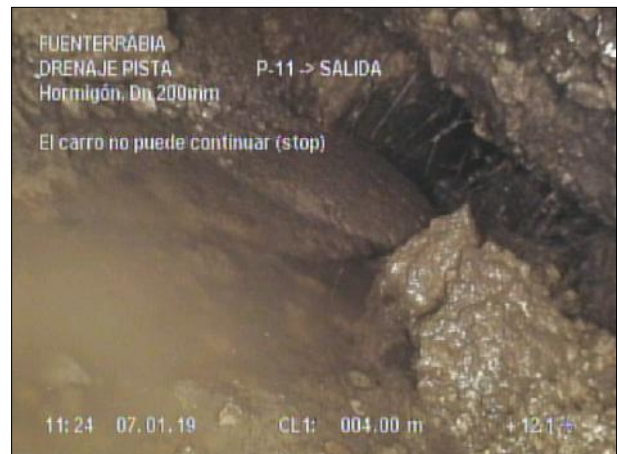
Fotografía: 57_3a
4m, El carro no puede continuar (stop)

Fotografía: 57_3b
4m, El carro no puede continuar (stop)

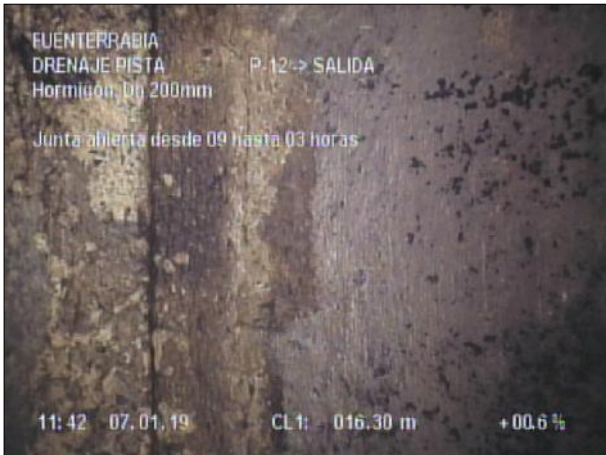
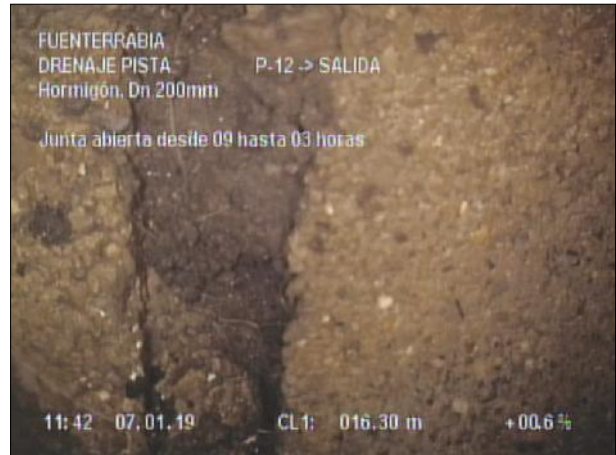
Fotografía: 61_4a
 16,3m, Junta abierta desde 09 hasta 03 horas

Fotografía: 61_4b
 16,3m, Junta abierta desde 09 hasta 03 horas

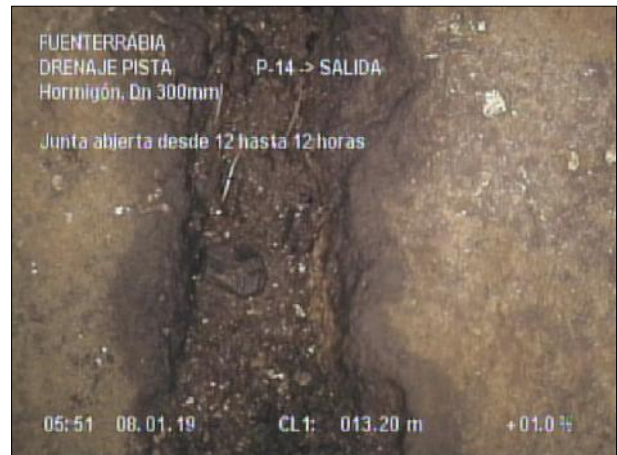
Fotografía: 82_2b
13,2m, Junta abierta desde 12 hasta 12 horas

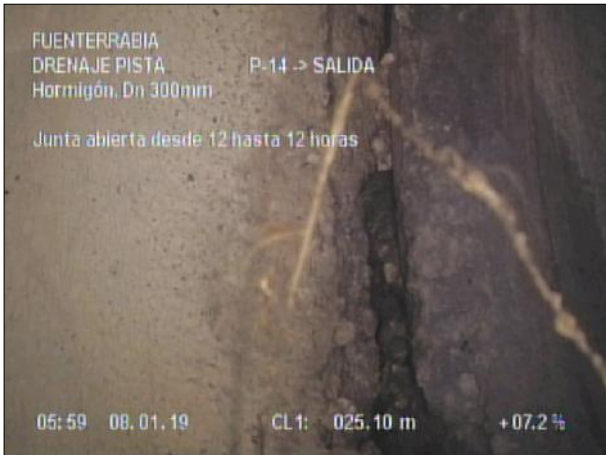
Fotografía: 84_4a
25,1m, Junta abierta desde 12 hasta 12 horas

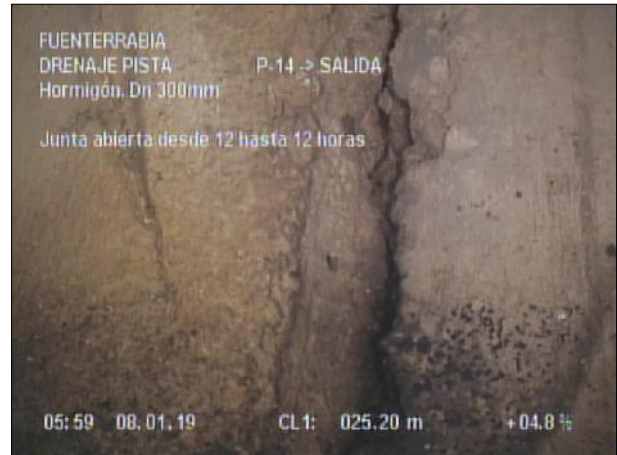
Fotografía: 84_4b
25,1m, Junta abierta desde 12 hasta 12 horas

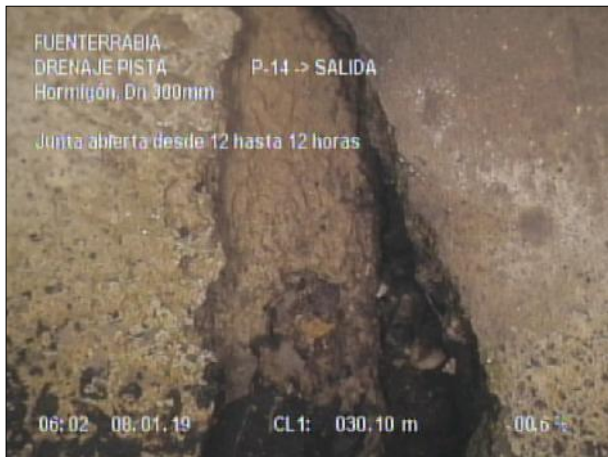
Fotografía: 86_6a
30,1m, Junta abierta desde 12 hasta 12 horas

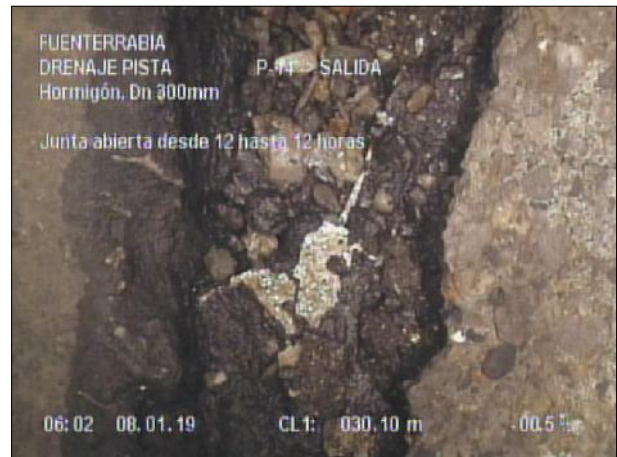
Fotografía: 86_6b
30,1m, Junta abierta desde 12 hasta 12 horas

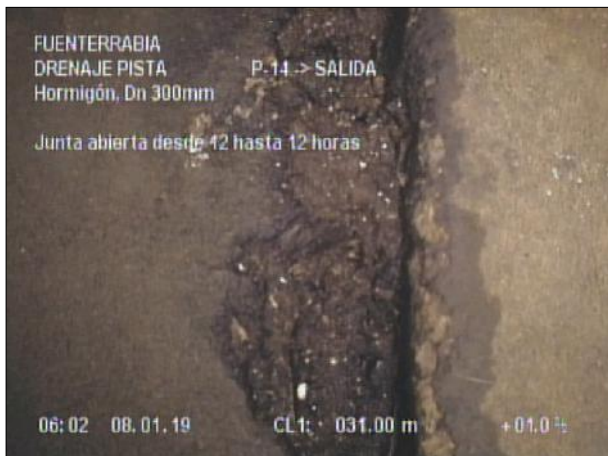
Fotografía: 87_7a
31m, Junta abierta desde 12 hasta 12 horas

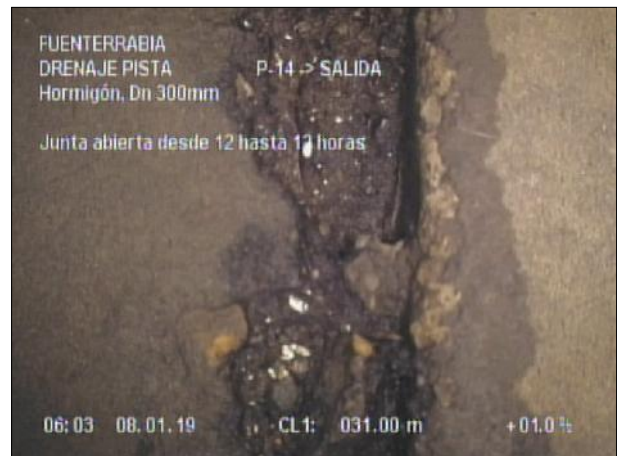
Fotografía: 87_7b
31m, Junta abierta desde 12 hasta 12 horas

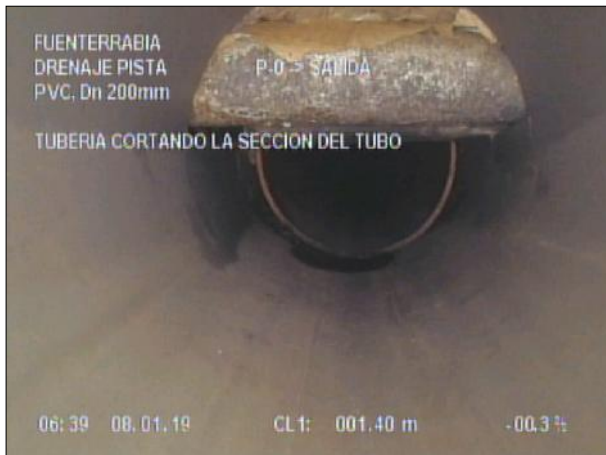
Fotografía: 90_2a
1,4m, TUBERÍA CORTANDO LA SECCION DEL TUBO

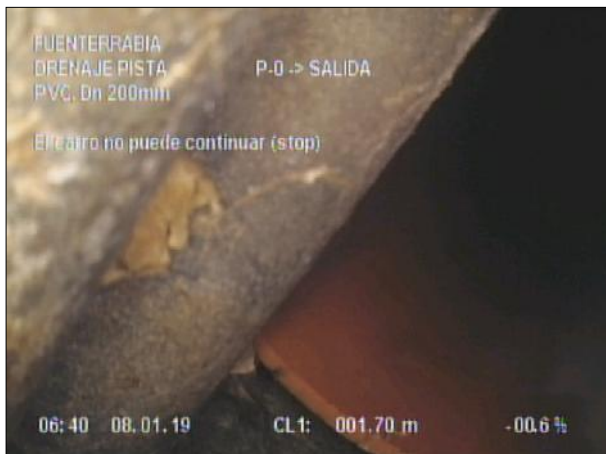
Fotografía: 91_3a
1,7m, El carro no puede continuar (stop)

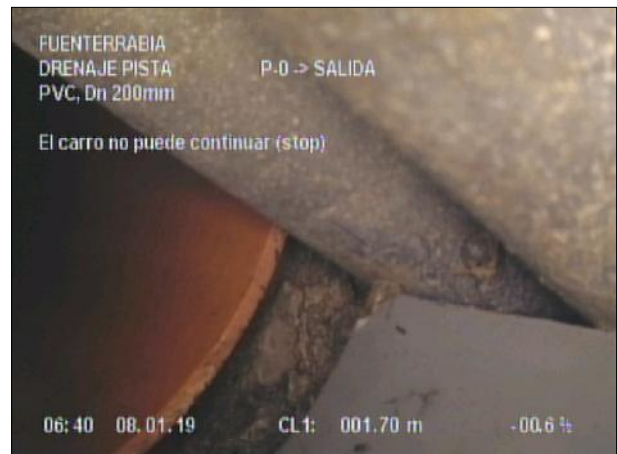
Fotografía: 91_3b
1,7m, El carro no puede continuar (stop)
